Tilstandsrapport

Leilighet

Rektor Berntsens gate 12 B, 4022 STAVANGER

Befaringsdato: 13.11.2024

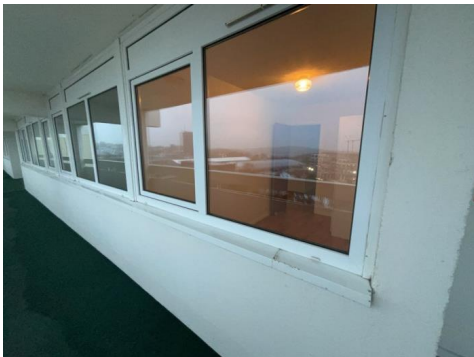
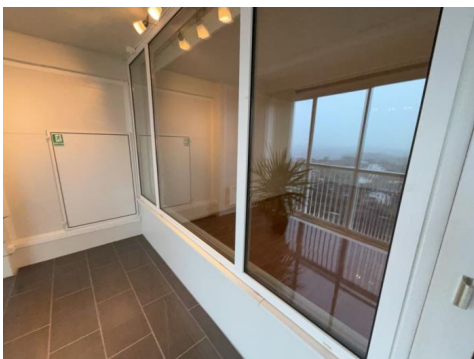
! TG 1 Vinduer

Bygningen har PVC vinduer med 2-lags glass. Vinduer for innglassing av balkong i aluminium med enkle glass.

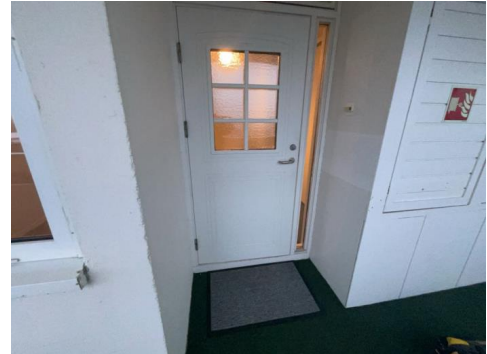
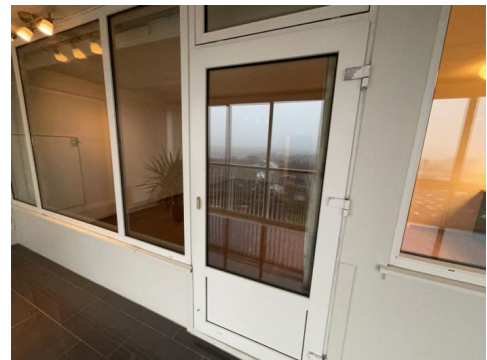
! TG 1 Dører

Bygningen har malt entrédør og terrassedør med plastkarm.

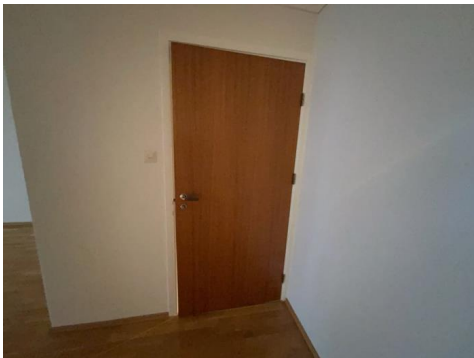
TG 1 Innvendige dører

Innvendig har boligen originale finérdører.

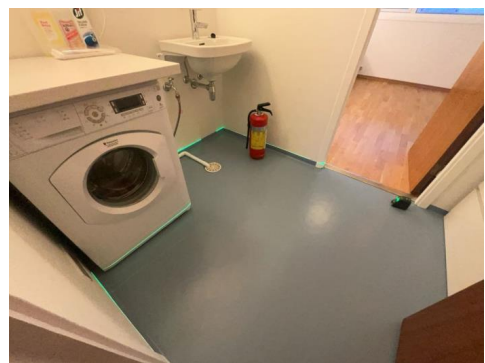
TG 1 Overflater Gulv

Gulvet har vinylbelegg. Rommet har ingen varmekilde. Fall mot sluk er målt til 20 mm målt fra dør til sluk.

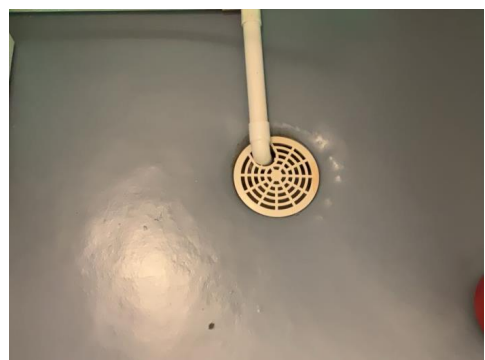
TG 2 Sluk, membran og tettesjikt

Vurdering av avvik:

- Overvåk tilstanden jevnlig. For å få tilstandsgrad 0 eller 1 må tettesjiktet skiftes ut, men tidspunktet for når dette er nødvendig er vanskelig å si noe om.

Oppgradering av overflater anbefales ut fra tilstand, levetider på vinylbelegg etc.

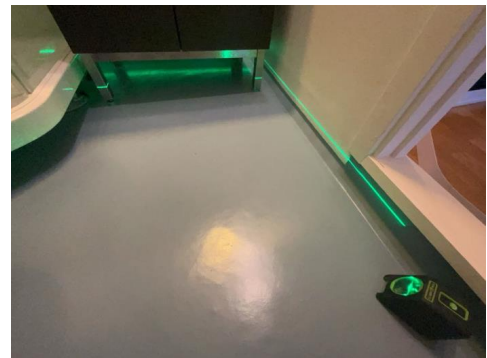
TG 1 Overflater Gulv

Gulvet har vinylbelegg. Rommet har elektriske varmekabler. Fall mot sluk er målt til 15 mm målt fra dør til sluk.

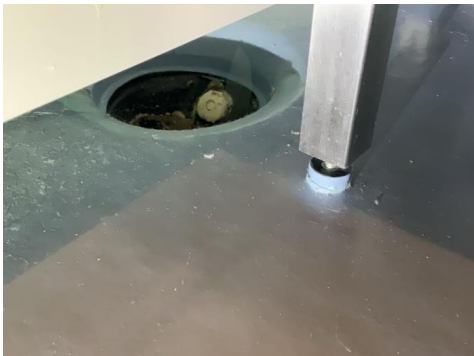
TG 3 Sluk, membran og tettesjikt

Vurdering av avvik:

Løsningen/utførelsen på overgang mellom belegg og sluk gjør at dersom vannstanden i sluket stiger, kan vannet trekke inn i konstruksjonen mellom belegg og sluk for så å forårsake skader i etasjeskillet og underliggende etasje. Baderommet bør oppgraderes til dagens standard med egnede tettesjikt og tette overganger.

Kostnadsestimat: 100 000 - 300 000

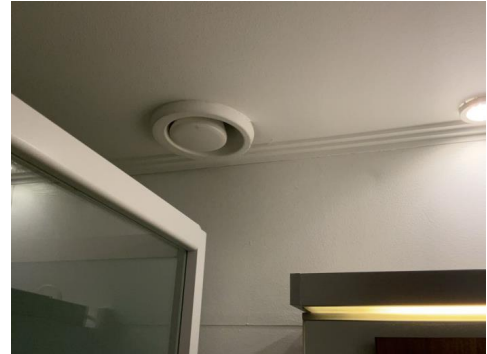
TG 2 Ventilasjon

Vurdering av avvik:

- Det er påvist fuktskjolder etc rundt ventiler.
- Rommet har kun naturlig ventilasjon.

- Elektrisk avtrekksvifte bør monteres for å lukke avviket.

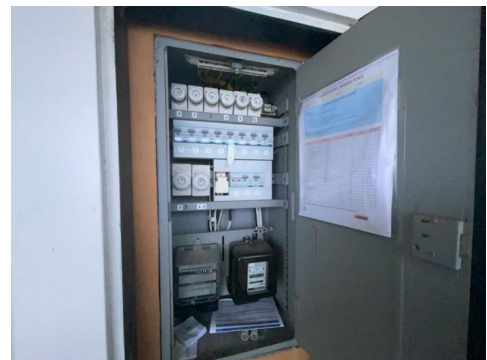
⚠ TG 2 Elektrisk anlegg

12. Foreta en helhetsvurdering av det elektriske anlegget, dets alder, allmenne tilstand og fare for liv og helse. Bør det elektriske anlegget ha en utvidet el-kontroll?
Ja Pga. alder på det elektriske anlegget, anbefales en utvidet el-kontroll.
