# Tilstandsrapport

Tomannsbolig

Korsegårdveien 67, 1812 ASKIM

Befaringsdato: 22.09.2025

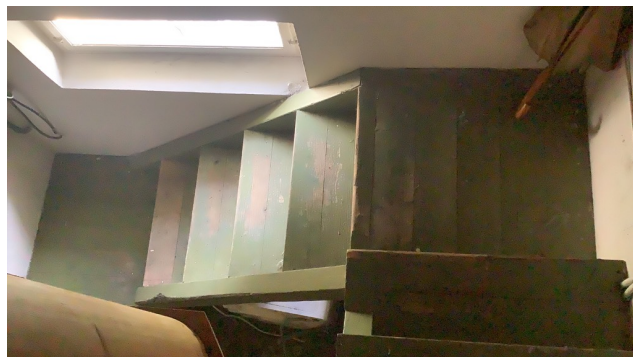
- Åpninger er såpass store at det ut ifra sikkerhetsmessige forhold anbefales å lage mindre åpninger.
- Håndløper må monteres på vegg for å tilfredsstille krav på byggetidspunktet.
- Rekkverk må monteres for å lukke avviket.

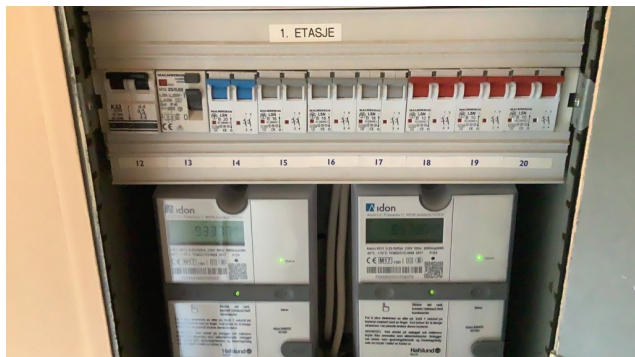
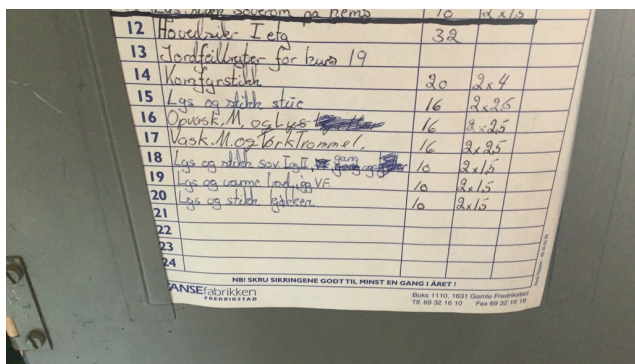
9. Er det tegn på at kabelinnføringer og hull i inntak og sikringsskap ikke er tette, så langt dette er mulig å sjekke uten å fjerne kapslinger?  
**Nei**
10. Finnes det kursfortegnelse, og er den i samsvar med antall sikringer?  
**Ja**
11. Foreta en helhetsvurdering av det elektriske anlegget, dets alder, allmenne tilstand og fare for liv og helse. Bør det elektriske anlegget ha en utvidet el-kontroll?  
**Nei**
