Tilstandsrapport

Enebolig

Bergerudveien 24, 1970 HEMNES

Befaringsdato: 18.11.2024

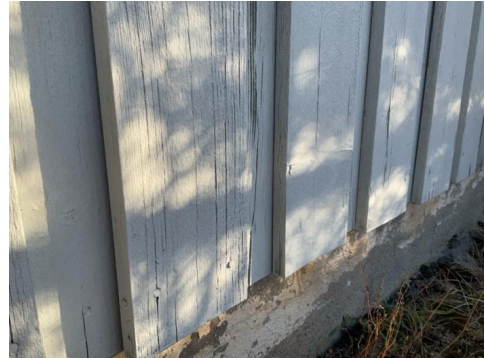
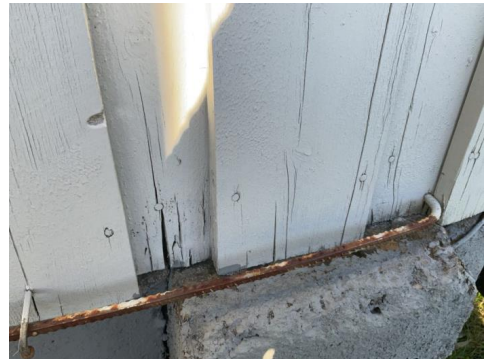
- Det er ingen eller liten lufting i nedre kant av kledning mot grunnmur.
- Det er påvist spredte råteskader i bordkledningen.
- Det er værslitt/oppsprukket trevirke/trepaneler.

- Lokal utbedring/utskiftning bør utføres.
- Råteskadet trekledning må skiftes ut.

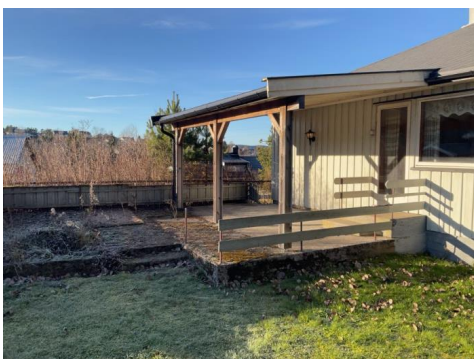
Betongdekke er slitt og ujevnt.
Det er slitasje og stedvis råteskader i rekkverk.

Bør utbedres.

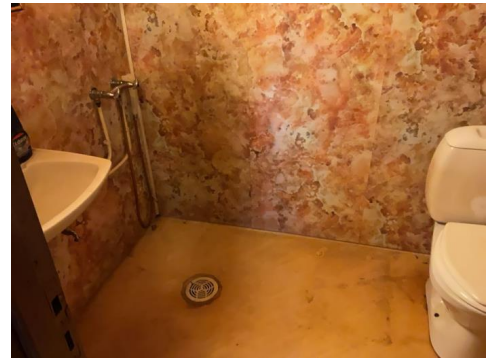
- Våtrommet må oppgraderes for å tåle normal bruk etter dagens krav.
- Baderommet har slitasje og har nådd forventet levetid som våtrom.
Gulvbelegget er misfarget.
Baderomsplatene har slitasje, skader og mangler tettelister i bunn.

- Våtrommet må totalrenoveres. Alle forhold med tettesjikt, våtsone, sluk m.m. må dokumenteres.

Kostnadsestimat: 100 000 - 300 000

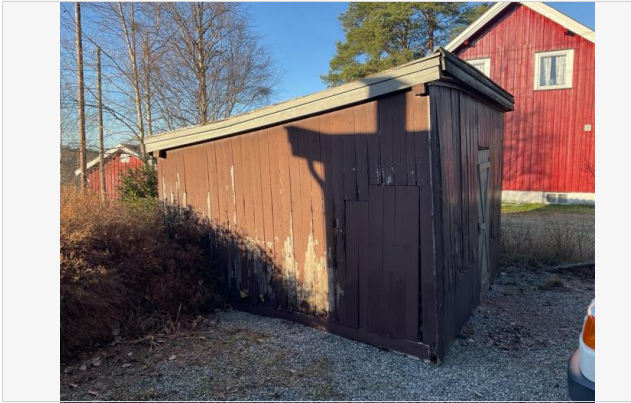
Uthus

Bygningen har enkel standard med slitasje, skader og skjevheter. Bygningen vurderes til å ha ingen verdi.
