Tilstandsrapport

Andelsleilighet

Gartnerløkka 8 , 3913 PORSGRUNN

Befaringsdato: 05.05.2026

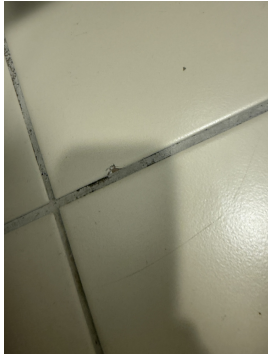
! TG 2 Overflater Gulv

Fallforhold ble kontrollert med laser. Det ble registrert 9 mm fall over en lengde på 1,9 meter fra dørterskel mot sluk. Dette vurderes som tilstrekkelig fall etter gjeldende byggeforskrift på oppføringstidspunktet. Det ble registrert noe avskalling og sprekk i flis, samt enkelte hulrom under flis. For øvrig fremstår gulvet i normalt god stand, alder tatt i betraktning.

Avvikene vurderes å være knyttet til lokal mekanisk belastning og/eller svikt i vedheft mellom flis og underlag.

Videre belastning kan føre til økt sprekkdannelse, avskalling eller at fliser løsner over tid.

Det anbefales å skifte skadde fliser og kontrollere vedheft i tilstøtende områder ved utbedring.

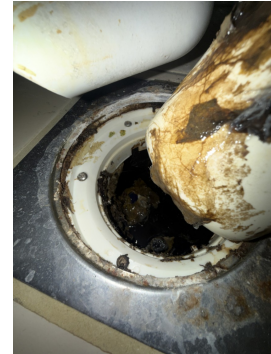
TG 2 Sluk, membran og tettesjikt

Membran fra byggeår, 2004.
Sluk og klemring er utført i plast. Ved kontroll av sluk ble det ikke registrert synlig slukmansjett under klemringen. Sluket er lite tilgjengelig for inspeksjon og vedlikehold grunnet plassering av dusjkabinett. Membranen ligger skjult i konstruksjonen og kan ikke kontrolleres nærmere uten destruktive inngrep ved demontering av fliser. Membran er en bygningsdel med naturlig slitasje over tid og begrenset forventet levetid.

TG 2 vurderes grunnet alder på membran, ingen synlig slukmansjett under klemring og begrenset tilgjengelighet til sluk.

Membranen har oppnådd forventet levetid, og utførelsen ved sluk kan ikke verifiseres visuelt fordi slukmansjett ikke er synlig under klemringen. Slukets plassering under dusjkabinett begrenser tilgjengeligheten for inspeksjon og vedlikehold.

Alder på membran, uavklart tetting ved sluk og begrenset tilkomst kan gi økt risiko for at svekkelser eller lekkasjepunkter ikke oppdages tidlig.

Det anbefales å sikre jevnlig kontroll og rengjøring av sluket, og påregne utskifting av membran ved fremtidig oppgradering av våtrommet.

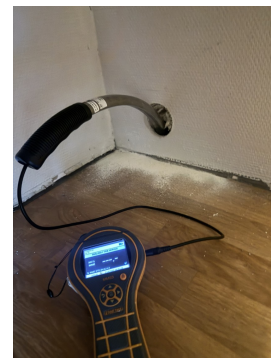
Tilliggende konstruksjoner våtrom

Det ble foretatt hulltaking og fuktmåling i tilstøtende vegg for våtsone, uten at det ble påvist unormale fuktverdier på befaringstidspunktet. Det bemerkes at målingen kun gir et øyeblikksbilde, og at forhold som alder og tekniske utførelse fortsatt kan ha betydning for levetid og vedlikeholdsbehov. Videre overvåkning og jevnlig vedlikehold anbefales for å opprettholde funksjon.

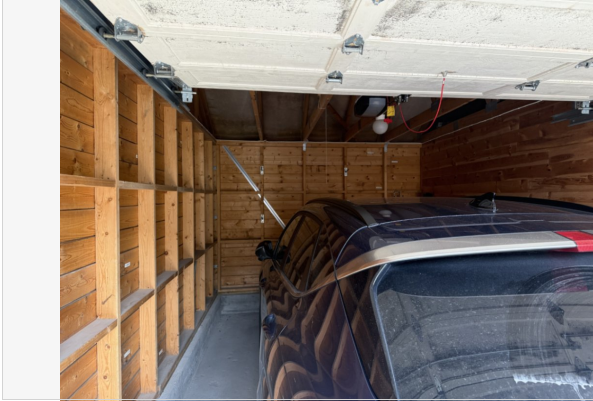
Garasje

Garasjen fremstår i normalt god stand. Det ble ikke avdekket vesentlige avvik som indikerer skader eller konstruksjonsmessige svekkelser. Det ble imidlertid registrert tegn til eksospåvirkning/misfarging på garasjeporten. Forholdet vurderes primært som et estetisk avvik, men det anbefales rengjøring og jevnlig vedlikehold for å hindre videre misfarging og slitasje på overflaten.
