# Tilstandsrapport

Enebolig

Rindavegen 4, 5722 DALEKVAM

Oppdragsnr.: 20489-1866

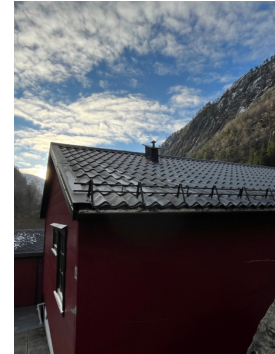
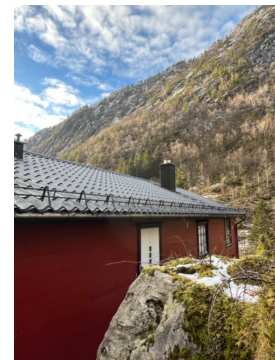
### ! TG 2 Nedløp og beslag

Renner og nedløp av god kvalitet, er kontrollert for generell slitasje, utførelse og eventuelle avvik.

Det bør lageret permanent system for bortledning av vann fra taknedløp.

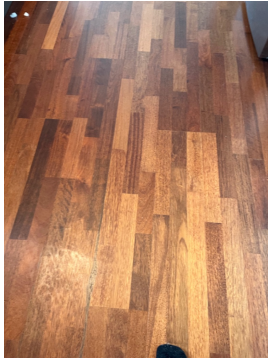
## ! TG 2 Etasjeskille/gulv mot grunn

Gulv mot grunn i betong og etasjeskille i trebjelkelag fra byggeår er kontrollert for horisontalt avvik målt med laser.

Resultatet tilfredsstillende ikke dagens krav til avvik.

- Det er målt høydeforskjell på mellom 15-30 mm gjennom hele rommet. Tilstandsgrad 2 gis med bakgrunn i standardens krav til godkjente måleavvik.

Fungerer med dette avvik

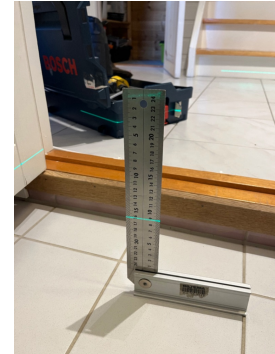
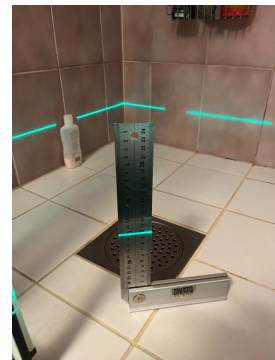
### ! TG 2 Sluk, membran og tettesjikt

- Sluket må sjekkes og rengjøres jevnlig.
- Installering av tett dusjkabinett anbefales.

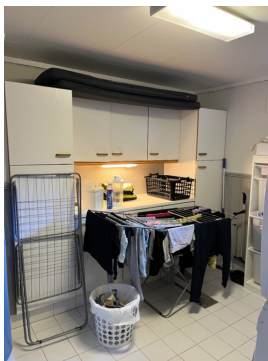
#### ! TG 2 Overflater vegger og himling

Vegger og himling er sjekket for utførelse og eventuelle skader.  
Vindu er også sjekket relatert samme.

- Det er vindu/dør med ikke fuktbestandige materialer i våtsonen (ved vask, dusj, badekar, osv.), løsningen eller byggematerialet er uegnet
- Det er avvik:

Synlige sprekker i overflater

- Det må gjøres tiltak for å lukke avviket.

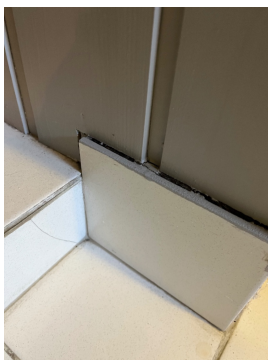
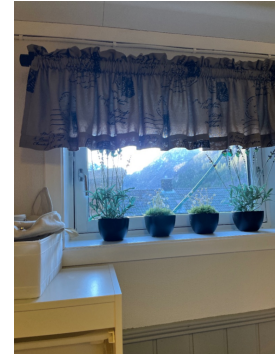
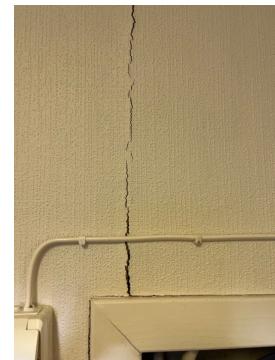
#### ! TG 2 Overflater Gulv

Sluker er plassert ved vaskemaskin og utslagsvask  
Fall til sluk fra øvrige lekkasjepunkt er sjekket med laser.  
Overflate er sjekket for riss og bom i fuger/fliser.  
Terskel mot tilstøtende rom undersøkt.

- Det er påvist at flisfuger har riss/sprekker.
- Det er påvist at høydeforskjell fra topp slukrist til gulv/synlig topp membran ved dørterskel er mindre enn 25 mm.
- Det er påvist at noen fliser har bom (hulrom under).
- Det er påvist sprekker i fliser.

Det må påregnes vedlikehold og oppgradering på sikt.

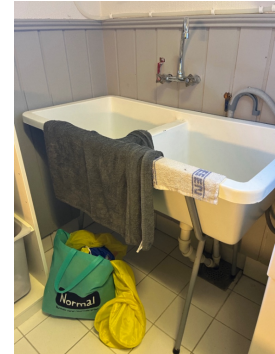
### ! TG 2 Ventilasjon

- Elektrisk avtrekksvifte bør monteres for å lukke avviket.
- Det bør etableres tilluft til våtrommet.

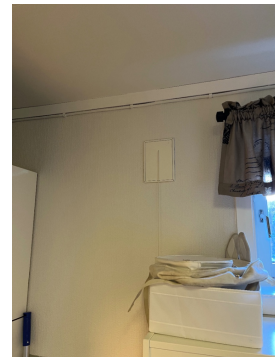
### ! TG 2 Tilliggende konstruksjoner våtrom

Det ble ikke utført hulltaking da våtsonen mot yttervegg og vegger i betong.  
noe forhøyet fuktverdi målt i synlig treverk mot bakmur.

Noe forhøyet fuktverdi målt.

Må ses i sammenheng med drenering og fuktsperre mot terreng.

Jevnlig tilsyn anbefales.

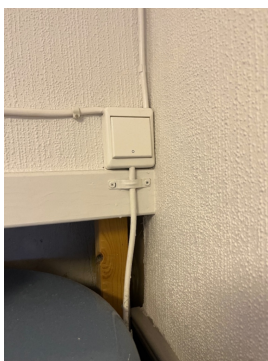
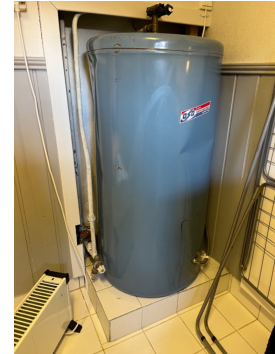
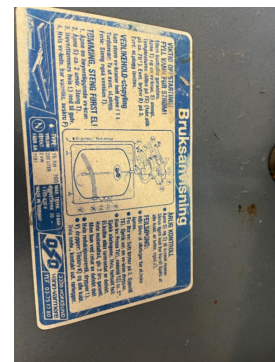
## TG 3 Elektrisk anlegg

**Ja Registrerte avvik medfører anbefaling om utbedring og uavhengig kontroll på anlegget i sin helhet.**

**Kostnadsestimat: 10 000 - 50 000**
