Nøkkelinformasjon

Salgsobjekt: Enebolig
Eierform: Eiet
Byggeår: 1970
BRA-i/BRA Total 149/176 kvm
Tomtstr.: 844.8 m²
Soverom: 3
Antall rom: 4
Gnr./bnr. Gnr. 51, bnr. 11
Oppdragsnr.: 1501250025

Tilstandsrapport

Befaringsdato: 30.01.2025

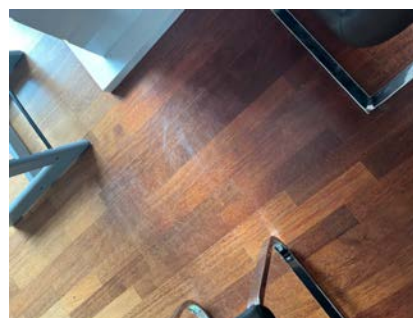
Innvendige gulv med ulike overflater, laminat, parkett og fliser.
Innvendige vegger og himling med panel og malte plater.
Overflater er kontrollert for knirk og svikt og visuelt for fuktskjolder og skader.
Innvendige overflater fremstår med varierende slitasjegrad.

Det må påregnes oppgradering på sikt

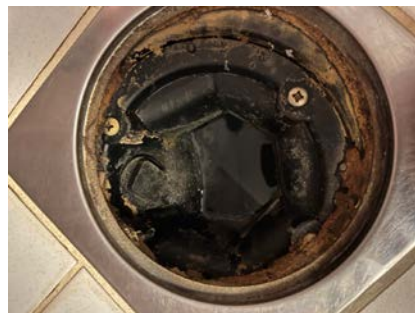
KJELLER > BAD

TG 2 Sanitærutstyr og innredning

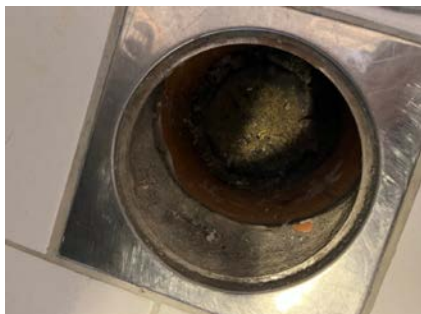
KJELLER > VASKEROM

📍 TG 2 Sanitærutstyr og innredning

- Det er avvik:
- Noe lokal slitasje registrert

- Tiltak:
- Fungerer med dette avvik

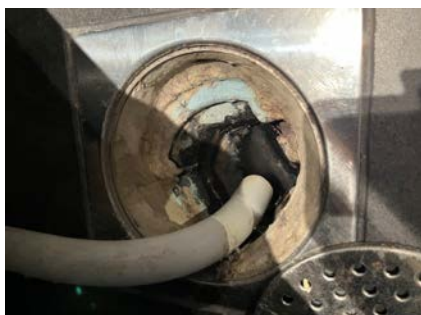
1 ETASJE > BAD

🕒 TG 2 Sanitærutstyr og innredning
