# Tilstandsrapport

📍 Skausnaret 11 B, 1262 OSLO

# gnr. 190, bnr. 107, snr. 2

Rapportdato: 29.01.2025

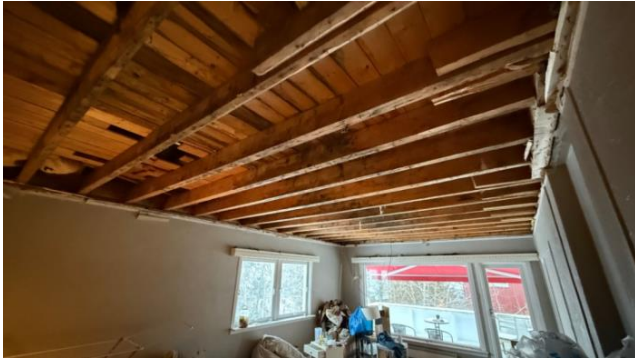
## ! TG 3 Etasjeskille/gulv mot grunn

- Målt høydeforskjell på over 20 mm innenfor en lengde på 2 meter. Tilstandsgrad 3 gis med bakgrunn i standardens krav til godkjente måleavvik.

Det største avviket er målt på loftet.

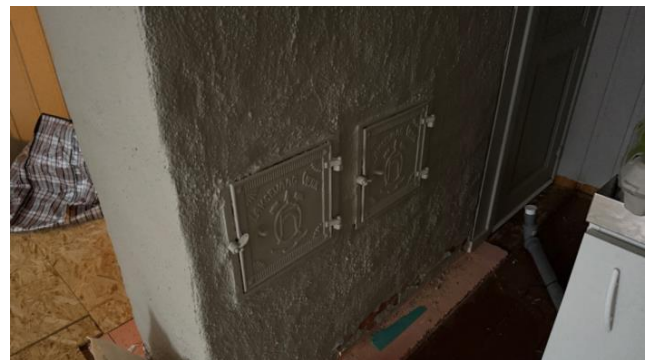
## ! TG 2 Rom Under Terreng

Ved stikkprøvekontroll med fuktindikator ble det registrert utslag i gulvet og nedre del av grunnmuren under trappen i kjelleren. For bygninger av denne alderen er det forventet et visst kapillært fuktpress fra grunnen. Det bemerkes at gulvet ikke er fuksikret mot grunnfukt, noe som var vanlig byggeskikk på oppføringstidspunktet.

Det påviste fuktnivå gir grunn til å overvåke konstruksjonen jevnlig for å se utvikling over tid, og eventuelt foreta tiltak for å unngå fuktskade

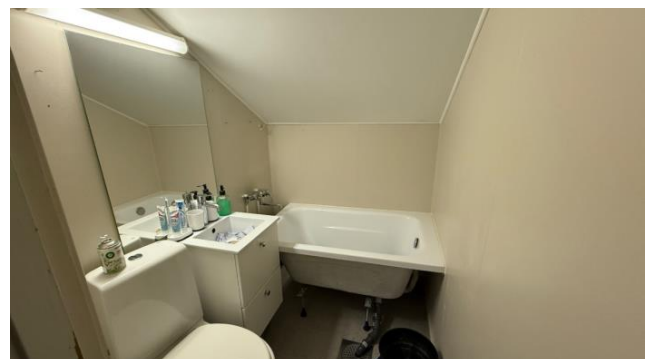
### LOFT > BAD

Rørføringer går gjennom veggen under badekaret, men det er ingen synlige tegn til at mansjetter er brukt ved disse gjennomføringene. Dette medfører at overgangen mellom rørene og veggen ikke er tett, noe som øker risikoen for vannlekkasje og fuktskader i omkringliggende konstruksjoner.

Det anbefales å utbedre gjennomføringene ved å installere mansjetter som sikrer en tett og forskriftsmessig overgang mellom rørene og vegg. Dette arbeidet bør kombineres med en kontroll av våtrommets øvrige tettesjikt for å avdekke eventuelle skjulte feil eller mangler. Arbeidet må utføres av kvalifiserte fagfolk for å sikre riktig utførelse og redusere risikoen for fremtidige skader.

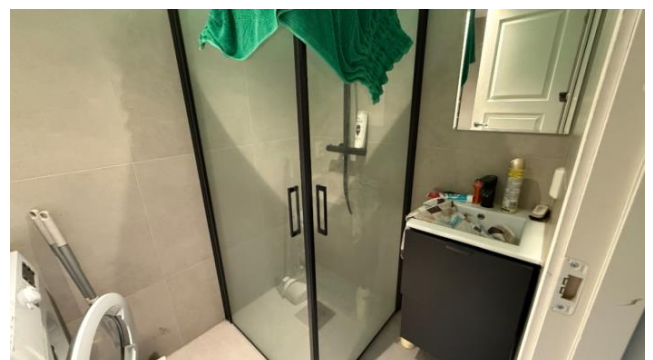
## KJELLER > BAD

Sluket er synlig på begge sider av klemringen, noe som indikerer at det ikke er brukt slukmansjett. Dette fører til at overgangen mellom membran og sluk ikke er tett, noe som øker risikoen for vannlekkasje og følgeskader. Videre er det ingen synlige tegn til at membran er benyttet på våtrommet, noe som forsterker risikoen for fuktskader.

Det anbefales å utbedre våtrommets tettesjikt ved å installere en slukmansjett og legge ny membran som sikrer en tett og forskriftsmessig utførelse. For å gjøre dette må våtrommet renoveres, inkludert demontering av eksisterende konstruksjon og påføring av membran i henhold til gjeldende krav. Arbeidet bør utføres av kvalifiserte fagfolk for å sikre korrekt utførelse og redusere risikoen for fremtidige skader.

2. Full renovering av våtrommet: Hvis det viser seg at våtrommets tettesjikt generelt er mangelfullt, og hele badet må renoveres, inkludert oppbygging av nytt tettesjikt, kan kostnadene anslås til kr 150.000–300.000, avhengig av våtrommets størrelse, materialvalg og kompleksitet.

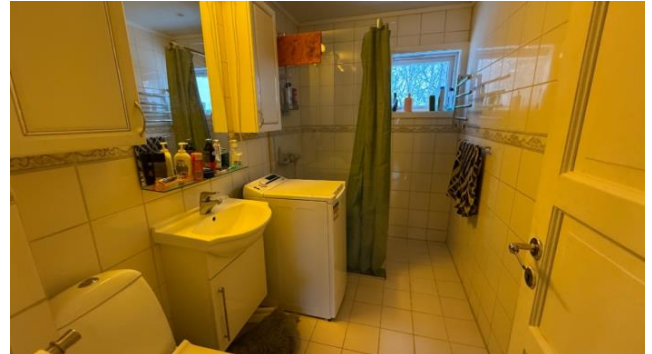
## 2.ETASJE > BAD

På baderommet er det observert et vindu plassert i yttervegg innenfor dusjsonen. Vinduet er laget av materialer som ikke er fuktbestandige, noe som gjør det uegnet for plassering i våtsone. Åpningen fra badersiden er mindre enn selve vinduet og dekker omtrent halvparten av vindusflaten, noe som er en ufagmessig utførelse. Denne løsningen gir økt risiko for fuktskader og kan føre til vanninntrenging i konstruksjonen.

Det ble registrert bom (hulrom) og sprekkdannelse på enkelte av gulvflisene, samt enkelte dype fuger

Det anbefales å fjerne vinduet eller erstatte det med et vindu av materialer som er spesielt designet for bruk i våtrom og tåler konstant eksponering for fuktighet.

Åpningen i badersvegg må tilpasses vinduets størrelse eller tettes på en forskriftsmessig måte for å sikre en tett og holdbar løsning. For å sikre våtrommets funksjon og forhindre fremtidige skader, bør arbeidet utføres av kvalifiserte fagfolk med erfaring i våtromsarbeid.

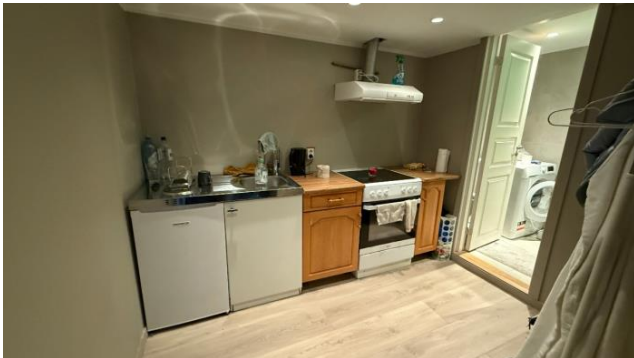
KJELLER > STUE/KJØKKEN

- Det er påvist skader/fuktskader i kjøkkengulvet.

Kjøkkengulv må skiftes.

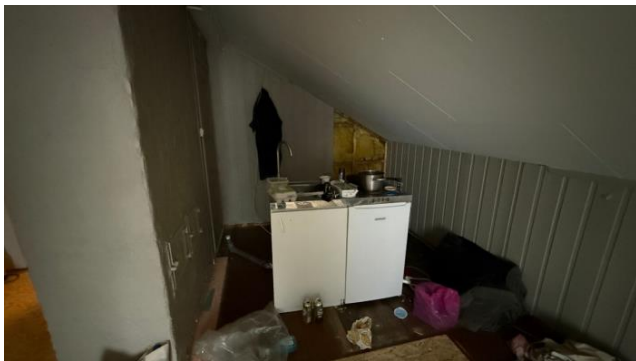
LOFT > STUE/KJØKKEN

Kjøkkenet er flyttet på ved befaringen grunnet en vannlekkasje. Innredningen er ikke tilkoblet vann eller avløp og er derfor ikke ytterligere vurdert.

Tilkobling av vann og strøm må gjennomføres av fagfolk med dokumentasjon.
