# Tilstandsrapport

Enebolig

Rorbuveien 2 B, 8070 BODØ

Befaringsdato: 05.01.2026

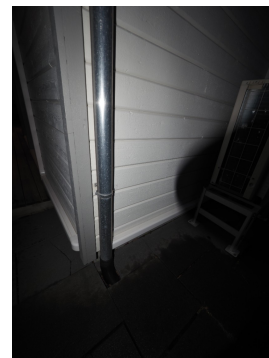
### ! TG 1 Nedløp og beslag

Stål renner og beslag.

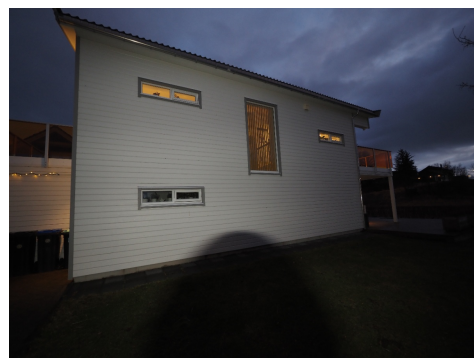
### ! TG 1 Veggkonstruksjon

Bordkledning fra byggeår.

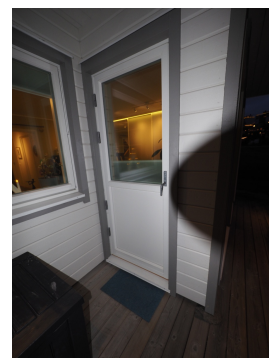
### ! TG 1 Vinduer

Vinduer fremstår med naturlig slitasje og ut fra alder, det må påregnes jevnlig vedlikehold slik som smøring/ justering av hengsler, samt maling av karm etc.

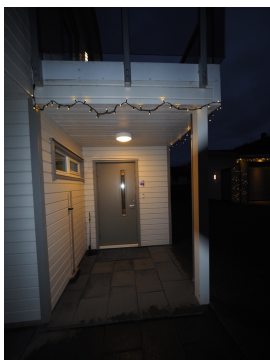
## TG 1 Dører

Dør fremstår med naturlig slitasje og ut fra alder må der påregnes jevnlig vedlikehold slik som smøring/ justering av hengsler, samt maling av karm etc.

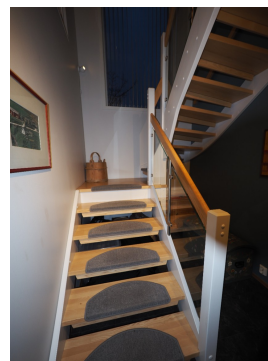
## TG 1 Innvendige trapper

Lakkert tre trapp med teppe i deler av trinnene. Glass rekkverk Håndlist av treverk ask.

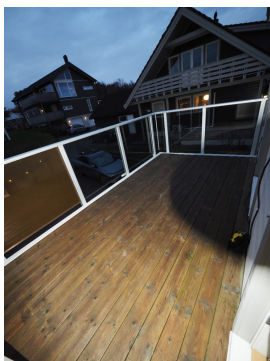
## TG 1 Balkonger, terrasser og rom under balkonger

Balkong/ plattinger i imp tre med spaltegulv. Det er 2 stk balkonger i 2 etg.

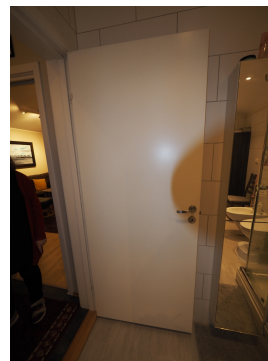
## TG 1 Innvendige dører

Dører med glass og malte slett dører. Skyvedører mellom stue og gang samt mellom stue og gang i begge etasjer.

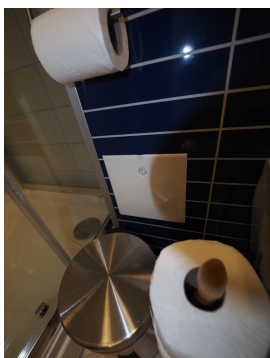
### ! TG 1 Overflater vegger og himling

Våtromsplater på vegger fra byggeår.

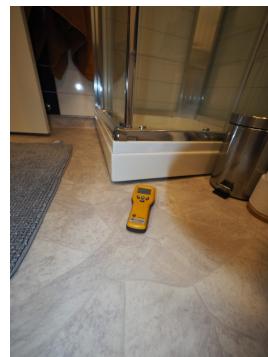
### ! TG 1 Overflater Gulv

Det er målt ca 20 mm høydeforskjell på gulv fra dørterskel til topp slukrist. Vinyl på gulv med fall til sluk

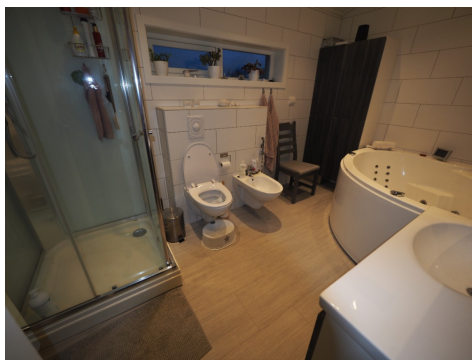
### ! TG 1 Overflater Gulv

Det er målt ca 20 mm høydeforskjell på gulv fra dørterskel til topp slukrist. Fliser på gulv med fall til sluk.

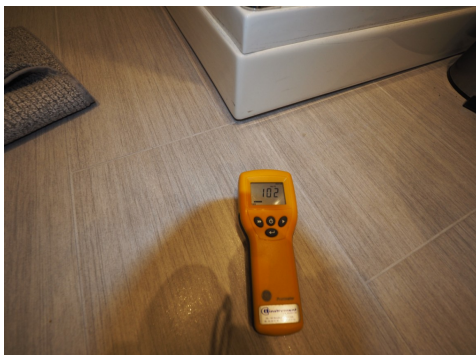
### ! TG 1 Sluk, membran og tettesjikt

Membranen ligger skjult i konstruksjon og kan ikke kontrolleres uten å gjøre destruktive inngrep ved å demontere fliser. Noe som ikke ble gjort på befaringen, membran vurderes dermed utifra alder.

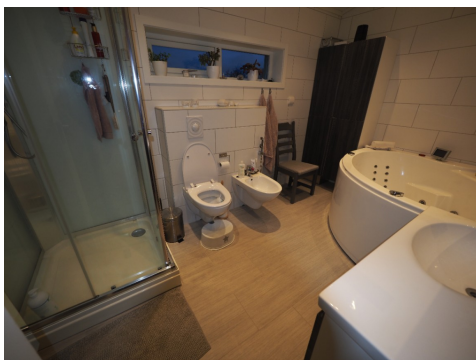
### ! TG 1 Sanitærutstyr og innredning

Innebygget Wc og dusjkabinett, Boblekar og bide. Fliser på gulv og vegger.

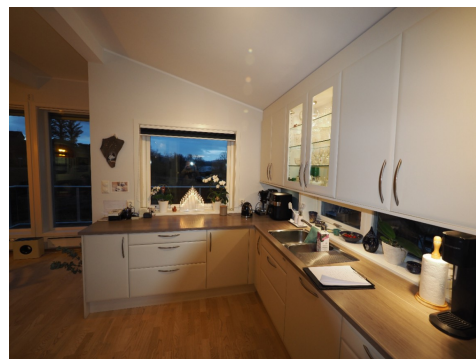
### ! TG 1 Overflater og innredning

Ny ovn i 2025 på kjøkken. Kjøkken godt utbygget med store flater på benk plater. Kjøkken har lite bruks slitasje.

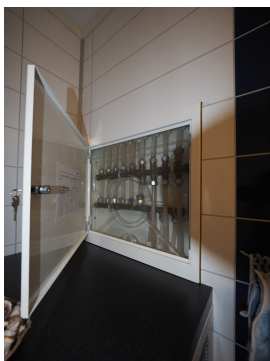
### ! TG 1 Vannledninger

Rør i rør skap på badet i 1 Etg.

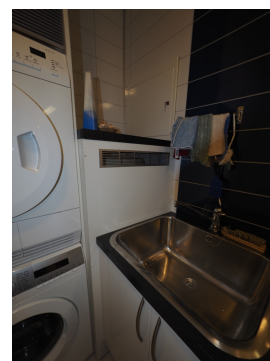
### ! TG 1 Varmtvannstank

200 L Vvb plassert på badet i 1 Etg. Vvb fra byggeår som er bygget inn. Ikke inspisert.

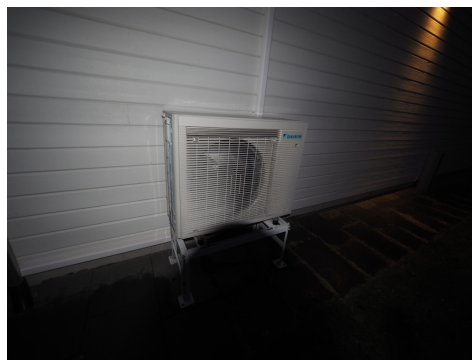
### ! TG 1 Andre installasjoner

Det er montert varmepumpe luft til luft i stuen i 1 og 2 etg. Ute del montert på vegg. Varmepumpe montert 2022. Det er sentralstøvsuger montert i teknisk rom fra byggeår.

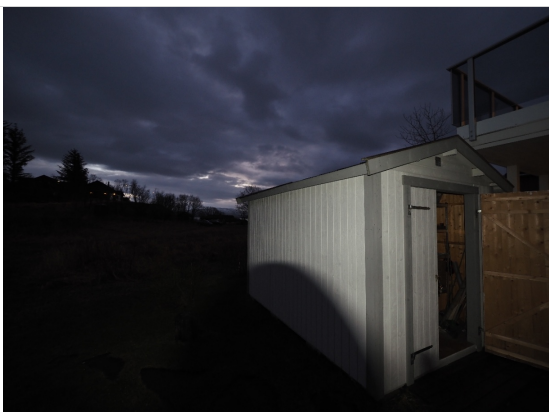
Enkel bod med shingel på taket. Boden er satt på Leca steiner. Det er ikke lagt inn strøm. Boden er godt vedlikeholdt.

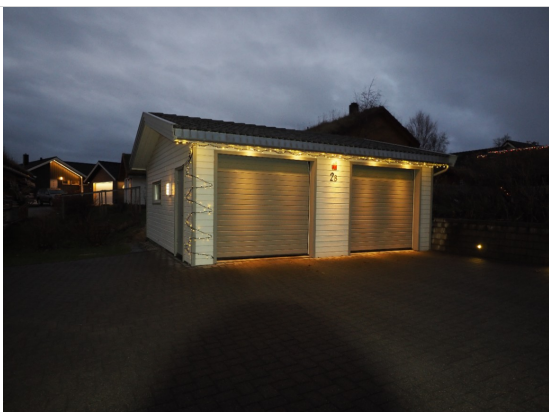
Dobbelgarasje med liggende tre kledning og stein på taket. Det er 2 stk El porter. Det er lagt in strøm i garasjen. Garasjen fremstår som godt vedlikeholdt.
