Disenvegen 5 A 2318 HAMAR

Tilstandsrapport Eierskifte

Befaringsdato
25.2.2025

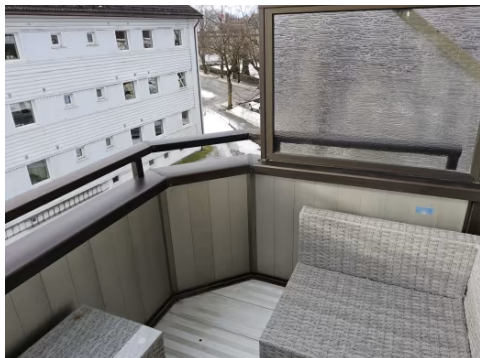
Balkong i metallkonstruksjoner.

Type	Balkong
Utgang fra stue til sørvendt balkong på 5 m2. Balkong i metallkonstruksjoner med rekkverk av metall. Gulvflater av metall.	
Er det gjennomført arbeider etter opprinnelig byggeår?	Ja
Balkong ble etablert i 1990.	
Er det synlig tegn på skjevheter/konstruksjonssvikt?	Nei
Er det tegn på sopp/råteskader i treverk eller skader i betong?	Nei
Er det krav til rekkverk?	Ja
Er det avvik på rekkverkshøyde og åpninger i rekkverket i forhold til gjeldene byggt teknisk forskrift på befaringstidspunktet?	Nei
Er balkong / terrassen teknet?	Nei
Oppsummering av balkong, terrasse, platting	TG-1

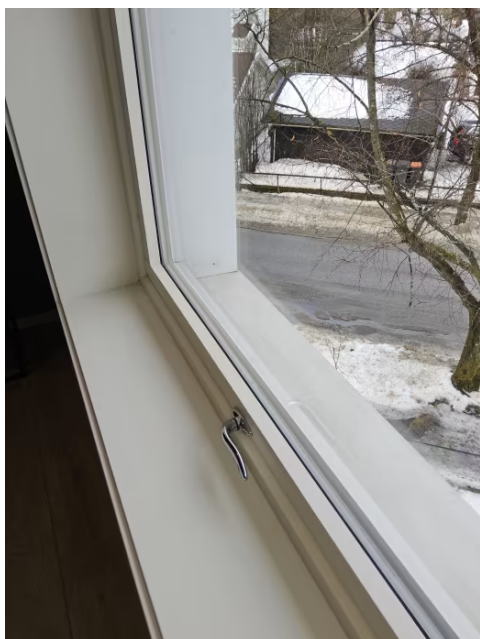
Leiligheten har vinduer med to-lags glass.

Beskrivelse	
Vinduer med karmen av tre og to-lags glass. Utvendig kledd med metallplater. To-fløyet balkongdør med karm av tre, og tre-lags glass. Utvendig kledd med metallplater. Leiligheten har entrédør med brannklasse B30 og lydklasse db40.	
Er det gjennomført arbeider etter opprinnelig byggeår?	Ja
Basert på datostempel i vindusglass er vinduer og balkongdør skiftet 2011.	
Er det påvist punkterte eller sprukne glass?	Nei
Er det påvist værslitte karmen, fuktskader eller råteskader?	Nei
Er det ved stikkprøver registrert avvik ved åpne/lukkemekanismen?	Ja
Er det påvist avvik ved utvendig tetting som beslag, vannbord, og omramming?	Nei
Oppsummering av vinduer og dører	TG-1
Balkongdør tar i karm og har behov for justering.

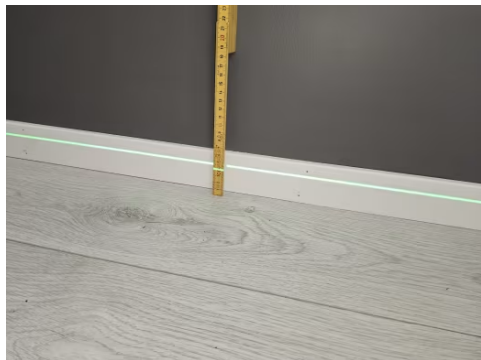
Etasjeskillet er kontrollert med nivelleringslaser.

TG-2

Med bruk av nivelleringslaser ble det registrert totalt avvik på soverom og stue mellom 15 og 30 mm, i tillegg til lokale skjevheter. Skjevheter i gulv er ikke uvanlig for eldre boliger, og skyldes erfaringsmessig underdimensjonering/ ujevn dimensjonering av materialer.

Det vurderes at det ikke er behov for umiddelbare tiltak, men ved eventuell legging av nytt gulv som stiller krav til planhet av underlaget, bør avretting påregnes.

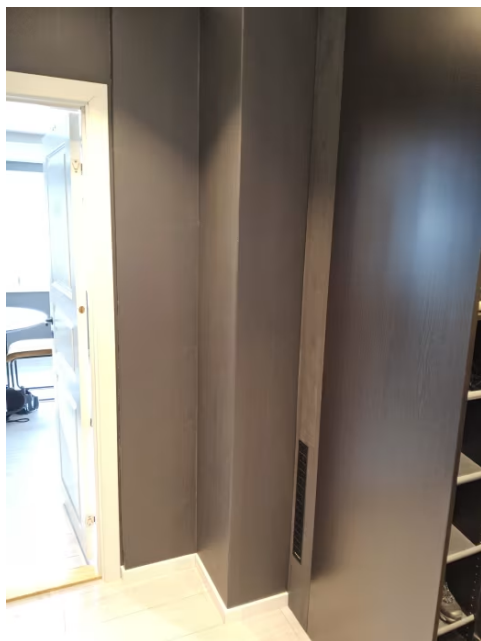
Deler av pipen er innbygd i garderoben på soverommet.

TG-3

Skorstein har ikke fire frie sider. Det skal være mulig å påse at skorsteinens ytterflater er uten sprekkdannelse med tanke på spredning av branngasser.

Med bakgrunn i påviste avvik og for en vurdering av eventuelle tiltak anbefales en ytterligere kontroll av pipa/ildsteder utført av brann- og feiervesen.

Utbedringskostnader Under 10 000

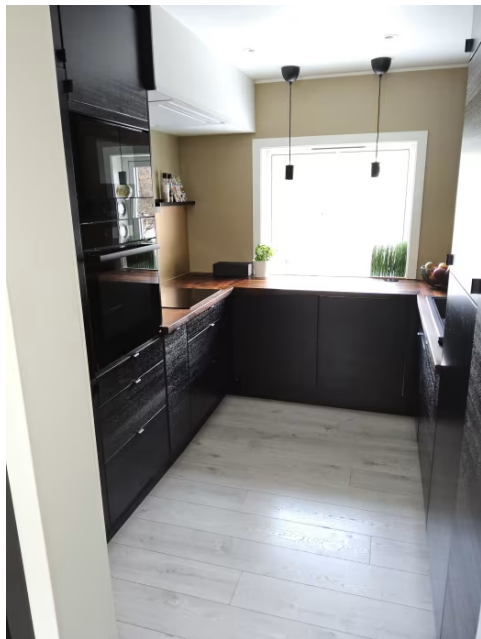
Oversiktsbilde kjøkken.

Epoq kjøkkeninnredning. Innredningen er fra 2019. Innredning med glatte fronter. Benkeplate av heltre. Nedfelt oppvaskkum med ett-greps kjøkkenarmatur. Nedfelte stikkontakter i benkeplate. Integrert stekeovn, mikrobølgeovn, platetopp, oppvaskmaskin og kjøleskap med fryser. Kornfyrvakt. Vannrør av rør-i-rør. Automatisk vannstopper med fuktsensor. Synlige avløpsrør av plast. Varmtvannsbereider plassert under kjøkkenbenk. Gulvflater belagt med laminat. Vegg og himlingsflater i malte flater. Laminert plate mellom kjøkkenbenk og overskap.

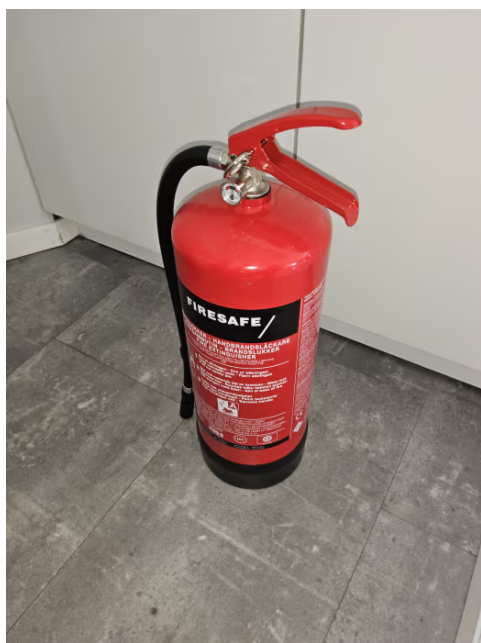
Brannslukningsapparat er sertifisert i 2024.

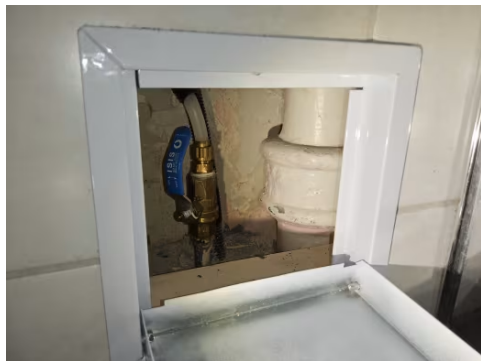
Det registreres avløpsrør av støpejern i kasse på bad.

TG-2

Det er flere boenheter i bygget og kontroll om kloakk er luftet over tak er ikke foretatt. Det er ikke påvist noen stakeluke i boenheten. Staking kan i enkelte tilfeller utføres via sluk eller andre installasjoner med avløp. Deler av innvendige avløpsrør er fra byggeår og har nådd en alder som medfører økt risiko for skader i tiden som kommer. Det ble ikke registrert behov for tiltak, men med tanke på alder kan skader plutselig oppstå på anlegg av eldre årgang.

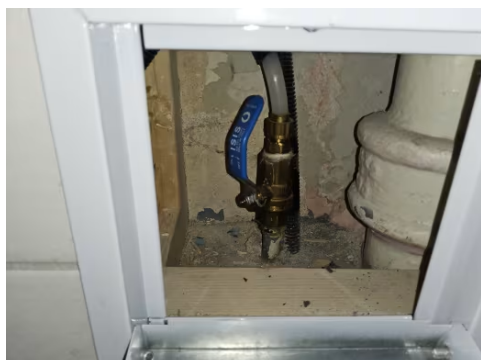
Hovedstoppekran er plassert i kasse på bad.

Det registreres enkelte vannrør som er fra byggeåret, og har nådd en alder hvor det vil være økt risiko for lekkasjer. Det ble ikke registrert behov for tiltak, men med tanke på alder kan skader plutselig oppstå på anlegg av eldre årgang.

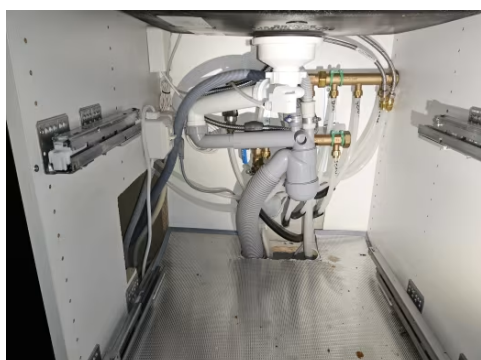
Åpen rørfordeling er plassert i kjøkkeninnredning under vasken.

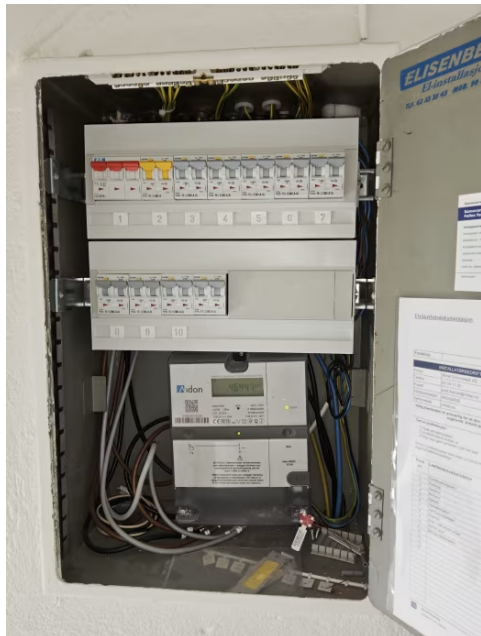
Sikringsskap er plassert i felles gang.

Sikringsskap med automatsikringer plassert i felles gang.

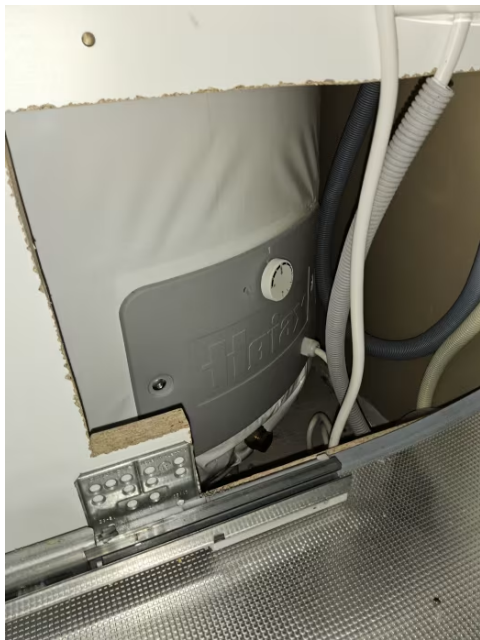
Varmtvannsbereder er innbygd i kjøkkeninnredning.

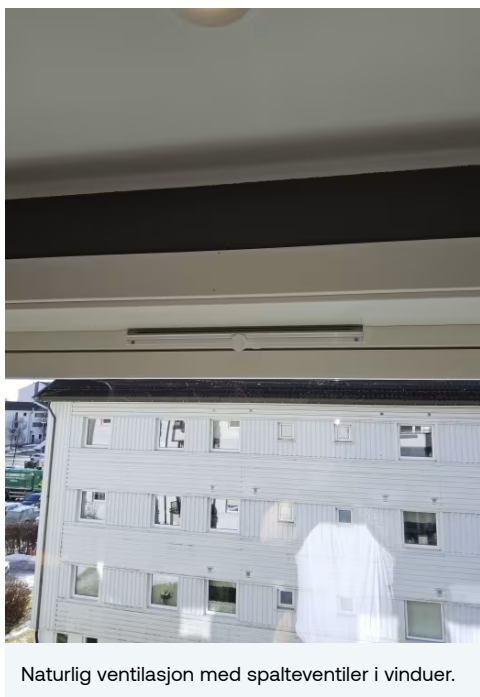
Naturlig ventilasjon med spalteventiler i vinduer.

Naturlig ventilasjon i boligen. Det er ukjent om ventilasjon/tilluft er tilstrekkelig. Ventilering ved åpning av vinduer bør påregnes.

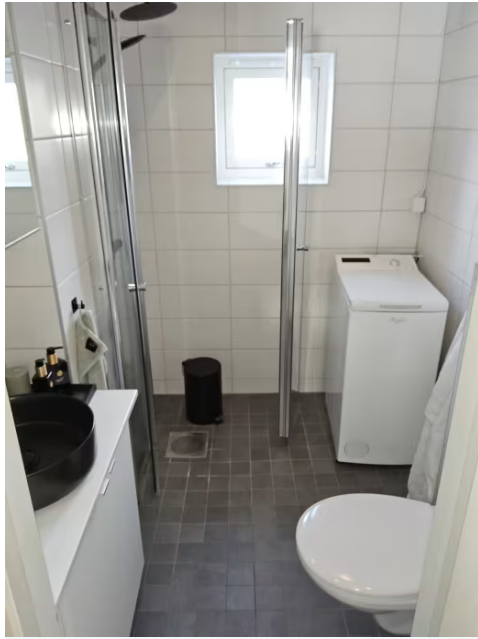
Oversiktsbilde bad.

Beskrivelse av overflate	
Flislagt gulv med gulvvarme og flislagte veggflater.	
Er det gjennomført arbeider etter opprinnelig byggeår?	Ja
Våtrommet er totalrehabilitert i 2019.	
Er det påvist avvik i krav om høydeforskjell på tettesjikt/fall til sluk?	Nei
Er det fare for at lekkasjevann fra installasjoner i rommet ikke når sluket?	Nei
Er vindu eller dør plassert i våtsone (utsatt for vannsprut)?	Nei
Er det gjennomføringer i vegg/tak mot kald sone?	Nei
Er det registrert riss, sprekker i fuger, bom (hulrom) under flis?	Nei
Er det påvist tegn på sopp/råteskader/fuktskader på overflater eller skadedyr?	Nei
Er det registrert knirk i gulvet?	Ikke aktuelt (gjelder ikke flislagt gulv)

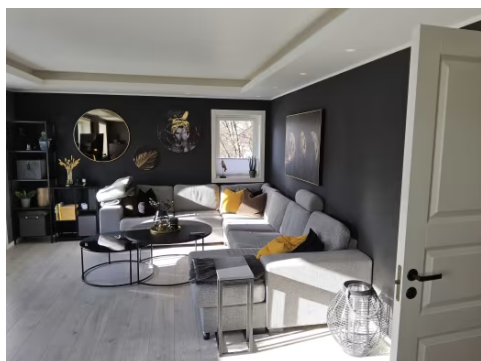
Oversiktsbilde stue.

Overflatene fremstår som nye, med minimal bruksslitasje siden oppussing i 2019. Grunnet skjevheter i undergulvet så registreres det noe knirk i laminatgulvet. Det registreres enkelte riss i himlingsoverflater, eksakt årsak er ukjent. Dør til bad tar i karm, og har behov for justering.

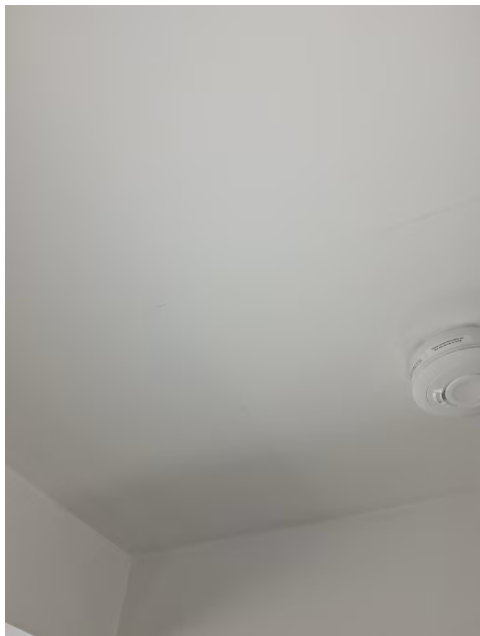
Det registreres enkelte riss i himling.
