# Tilstandsrapport

Boligbygg med flere boenheter

Furulundveien 40 , 1920 SØRUMSAND

Rapportdato: 17.03.2026

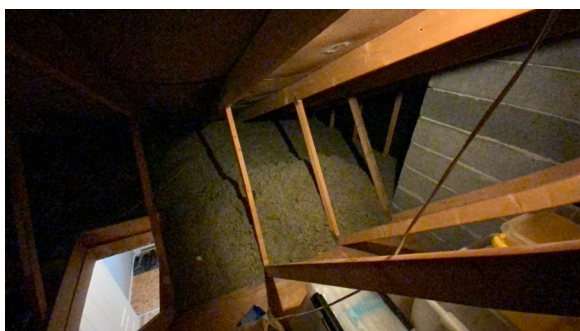
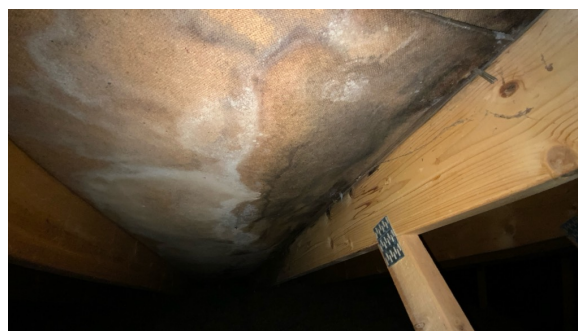
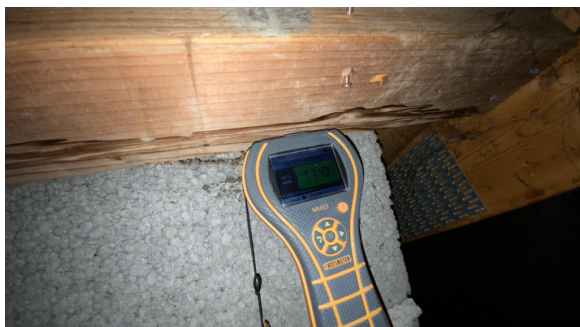
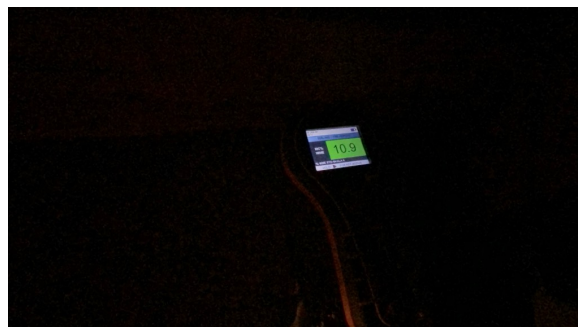
### TG 2 Takkonstruksjon/Loft

- Det er begrenset/dårlig ventilering av takkonstruksjonen.
- Det er fra loft/kryploft påvist indikasjoner på at det er punktering av dampspærre, som medfører svekket effekt av dampspærrefunksjonen.
- Det er påvist fuktskjolder i undertak/takkonstruksjon.

Det anbefales å etablere bedre lufting ut mot raft for å redusere risikoen for kondens i konstruksjonen, samt å montere musesperre med netting eller lignende for å hindre skadedyr på loftet. Jevnlig observasjon av undertaket bør gjennomføres for å avdekke eventuelle nye fuktskjolder, da dette kan indikere pågående fuktproblemer. Konsekvensen av utilstrekkelig lufting og punktert dampspærre er økt risiko for kondens, fuktskader, mugg og råte i takkonstruksjonen.

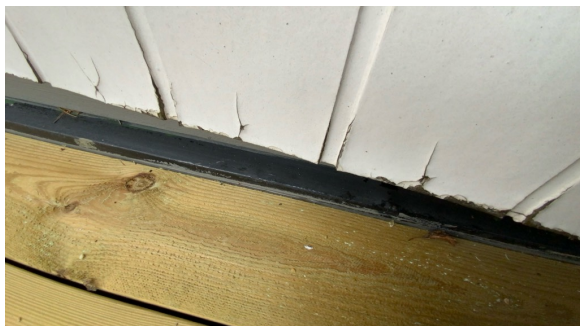
- Karmene i dører er værslitte utvendig og det er sprekker i treverket.

- Det må foretas lokal utbedring.

Døren har tiltenkt funksjon, men redusert isolasjonsevne og værslitasje med sprekker i treverket kan føre til økt varmetap og risiko for ytterligere skader. Det bør påregnes vedlikehold og eventuelt utskifting over tid for å sikre funksjon, beskyttelse og levetid.

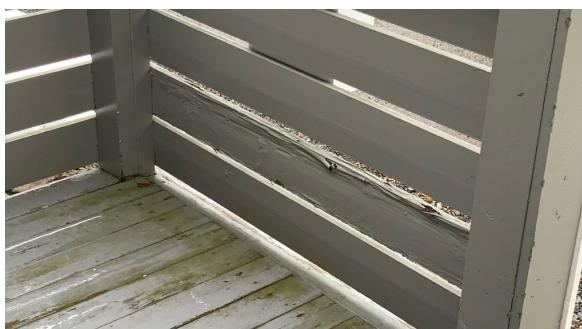
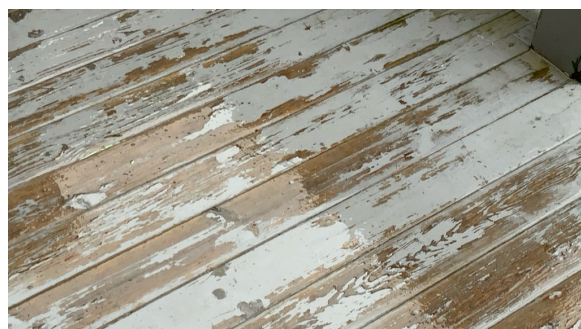
## TG 3 Balkonger, terrasser og rom under balkonger - 2

- Det er påvist fukt-/råteskader i konstruksjonen.

Synlig noe råteskade i rekkverk og slitasje av maling på terrassegulv.

- Råteskadede konstruksjoner må skiftes ut.

Fukt- og råteskader må utbedres for å hindre videre skadeutvikling og redusert bæreevne i konstruksjonen. Dersom tiltak ikke iverksettes, kan dette føre til ytterligere forringelse av materialene, økt risiko for sopp- og muggdannelse, samt svekket stabilitet og levetid for terrassen.

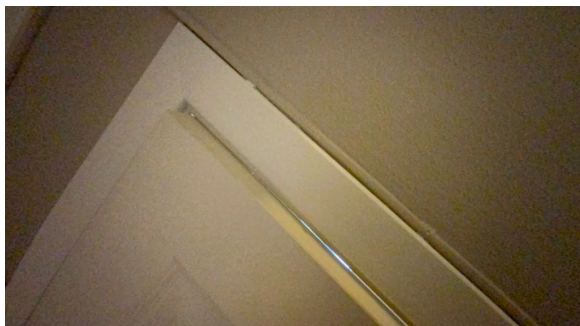
## Innvendige dører

- Det er påvist avvik som tilsier at det bør foretas tiltak på enkelte dører.

- Det bør foretas tiltak på enkelte dører.

Justere dør for å unngå subbing og slitasje av terskel, dørblad for ytterligere slitasje.

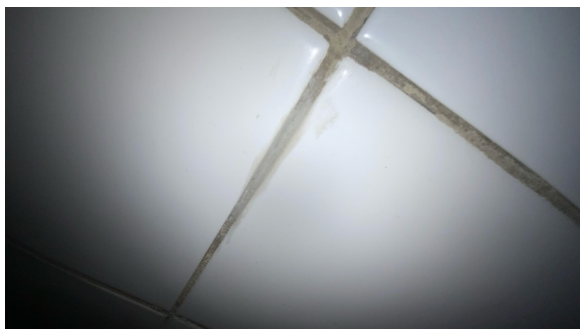
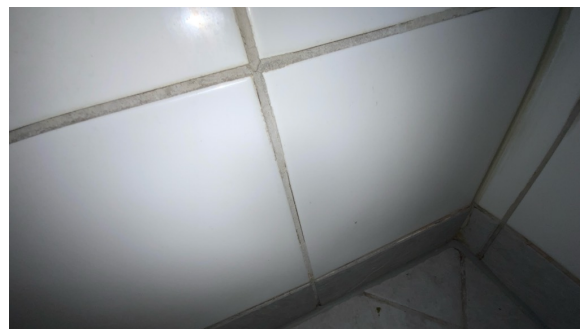
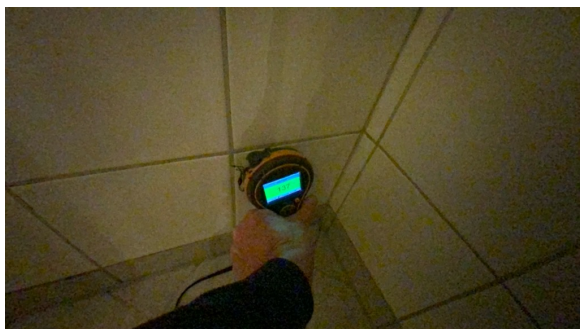
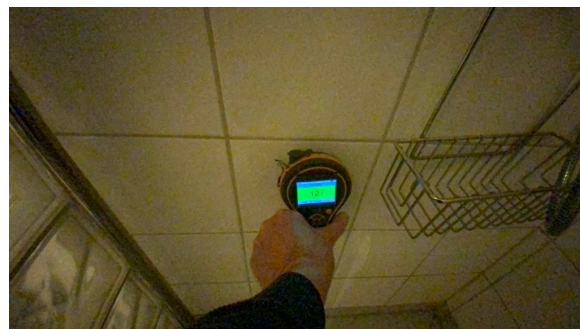
### Overflater vegger og himling

- Det er påvist at flisfuger har riss/sprekker.

- Slike riss/sprekker kan indikere bakenforliggende fuktskader, og konstruksjonen bør observeres jevnlig for å vurdere utvikling.

Fuger med riss og sprekker bør utbedres eller skiftes ut for å hindre vanninntrenging bak flisene. Dersom vann trenger inn bak flisene, kan det føre til fuktskader i underliggende konstruksjoner og økt risiko for sopp- og råteskader. Områdene bør overvåkes jevnlig for å vurdere utvikling av skader.

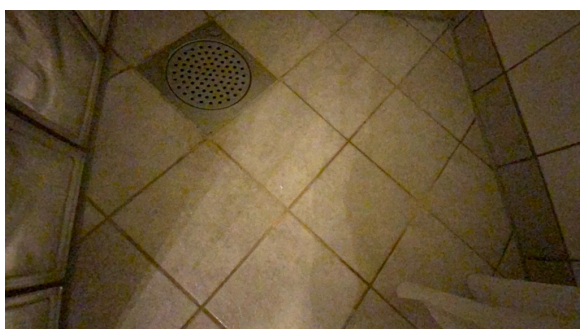
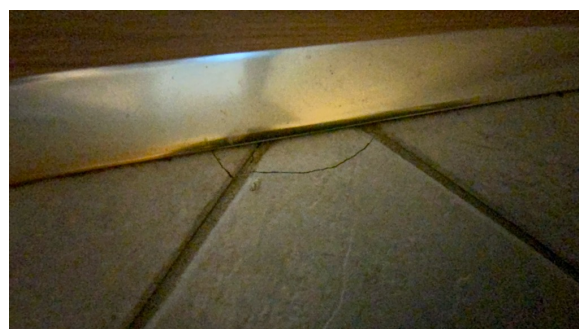
### Overflater Gulv

- Det er påvist at flisfuger har riss/sprekker.
- Det er påvist at høydeforskjell fra topp slukrist til gulv/synlig topp membran ved dørterskel er mindre enn 25 mm.
- Det er påvist at noen fliser har bom (hulrom under).
- Det er påvist avvik i fallforhold til sluk i forhold til krav i forskrift på byggetidspunktet.

- Et bad med manglende/reduert fall til sluk blir mindre funksjonelt og sikkert for brukeren. Dette kan medføre stående vann på gulvet, vann som ikke ledes effektivt til sluket, økt risiko for at vann renner ut av rommet og redusert sklisikkerhet på gulvet.

Fliser med bom bør vurderes utbedret eller skiftet ut, da hulrom under flisene kan føre til at flisene sprekker eller løsner over tid.

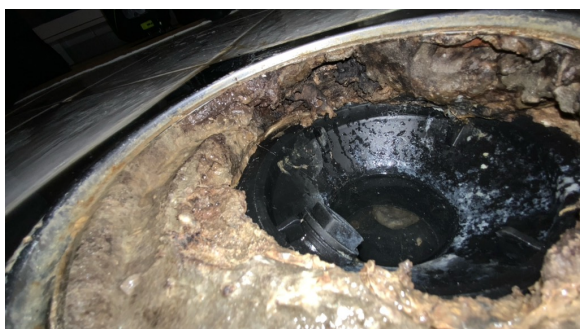
### TG 2 Sluk, membran og tettesjikt

- Det er viktig å merke seg at levetiden til en membran varierer basert på kvalitet, installasjon og bruk. Eldre membraner kan bli sprø og sprekke opp, noe som fører til at de mister sin vanntettende funksjon. Dette kan resultere i vannlekkasjer gjennom vegger og gulv og fuktskader.

Overvåk tilstanden jevnlig. For å oppnå bedre tilstandsgrad må tettesjiktet skiftes ut, men tidspunktet for når dette er nødvendig er vanskelig å fastslå. Konsekvensen av at mer enn halvparten av forventet brukstid er passert, er økt risiko for lekkasje og fuktskader i omkringliggende konstruksjoner.

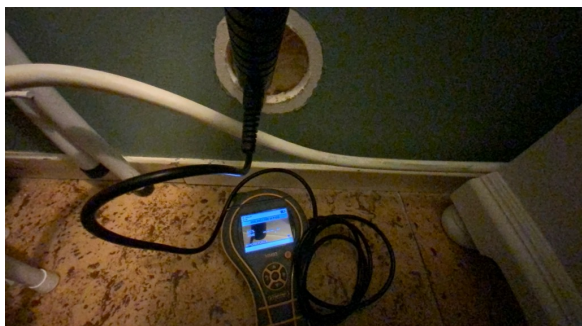
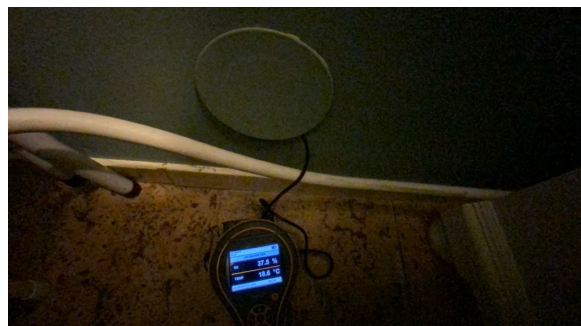
### TG 2 Tilliggende konstruksjoner våtrom

- Det er registrert symptom på fuktskader.

Synlige riss i fuger på vegg inne i dusjsonen og omfuging av fuger.

Når fuger har riss eller det er omfuget med silikon, er dette som oftest ett tegn på at det kan være fukt bak fliser og bakenforliggende plate til fliser har fuktskade. Det anbefales å sette inn kabinett eller foreta en renovering med tanke på at badet er gammelt.

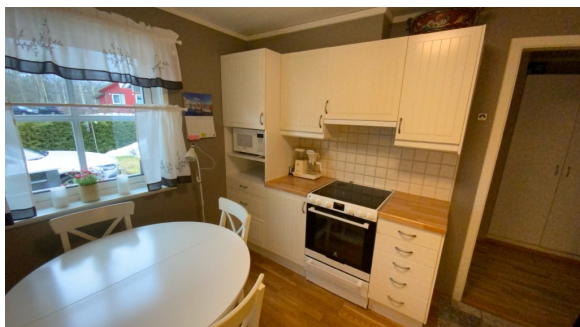
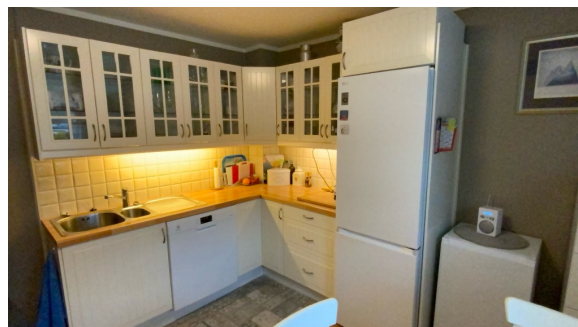
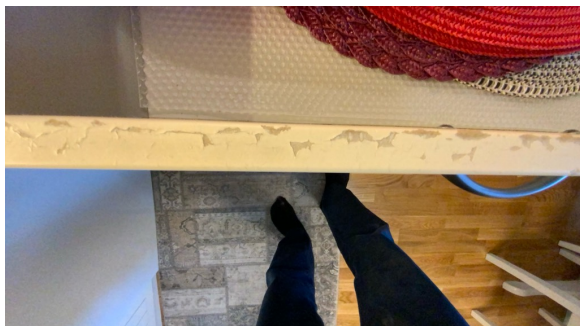
- Det er påvist skader på overflater/kjøkkeninnredning utover normal slitasjegrad.

- Det må påregnes lokal utbedring/utskiftning.

Det anbefales å utbedre skader for å unngå videre utvikling. Dører kan males eller skiftes for å lukke avviket. Dersom skadene ikke utbedres, kan det føre til ytterligere forringelse av overflater og redusert levetid på kjøkkeninnredningen.

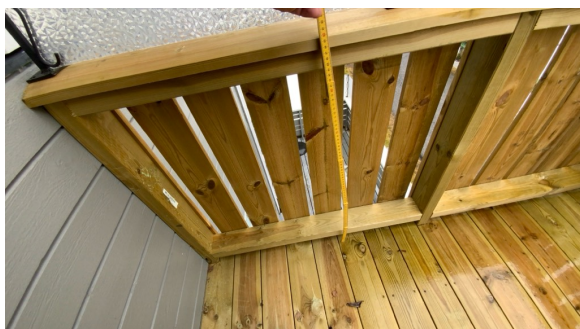
Det ble registrert noe avvik med fare for helse, miljø og sikkerhet.

- Det bør gjennomføres radonmålinger.
- Det er ikke krav om utbedring av rekkverkshøyde opp til dagens forskriftskrav.

Radon er en type gass som kan være kreftfremkallende ved høy eksponering over tid.
