# Tilstandsrapport - NS 3600:2018

## Kleppekjærmyra 23

4885 Grimstad

**Rapport kode: 912113**

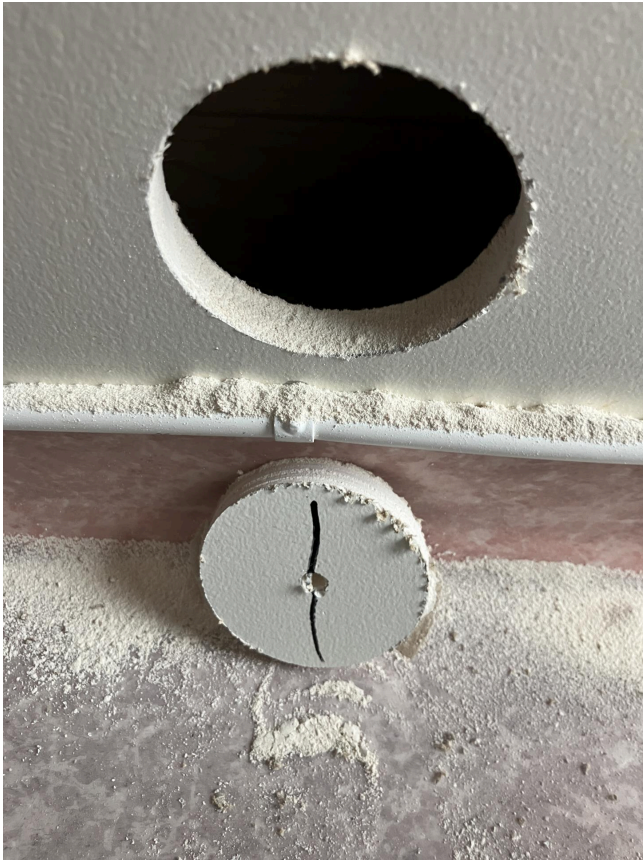
Kontroll utført i tilliggende konstruksjoner og selve rommet, ingen fukt målt ved befaringen.

Hulltaking er utført i fra vaskerommet.

Hulltaking.

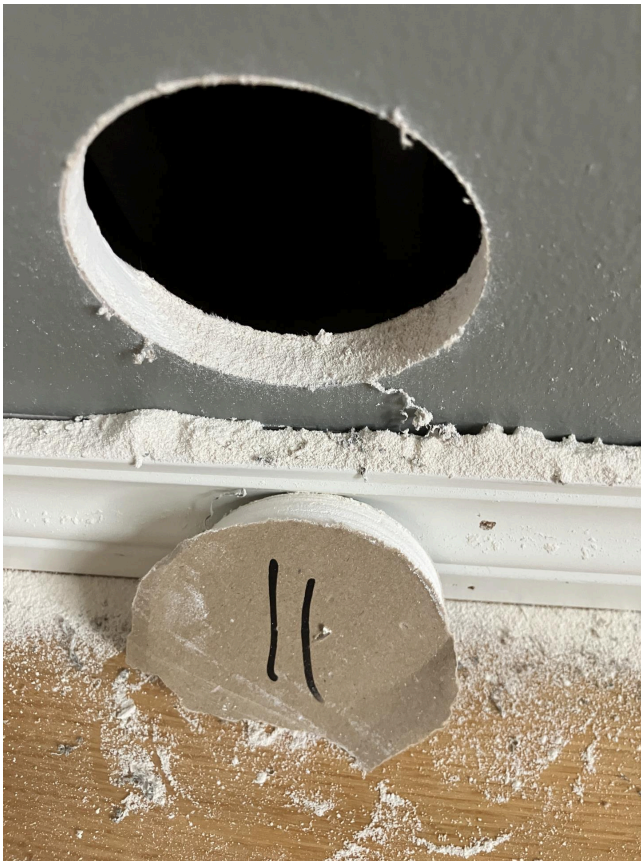
Kontroll utført i tilliggende konstruksjoner og selve rommet. Fukt målt i bunnen av vegger ved dusjen, er vanlig pga. fuger trekker vann. Hvis membran er tett skal fukt kun stå mellom fliser og membran.

Hulltaking er utført i fra soverom syd-øst, ingen fukt målt her.

Hulltaking.

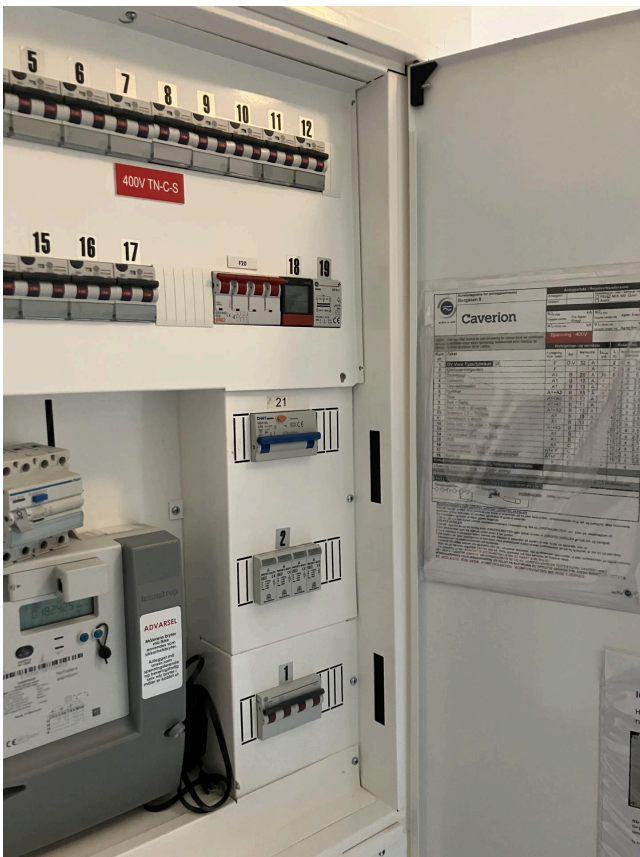
Sikringskap.

Det elektriske anlegget er ikke Tilstandsgrad-vurdert da undertegnede ikke innehar den faglige kompetansen for vurdering av dette i henhold FEK §9 (Forskrift om elektroforetak og kvalifikasjonskrav for arbeid knyttet til elektriske anlegg og elektrisk utstyr). Det er likevel foretatt en enkel vurdering av anlegget basert på selgers informasjon og besiktelse av synlige deler i boligen. Undersøkelsen er basert på spørsmål og punkter fra forskriften Tryggere Bolighandel som ble vedtatt 01.01.2022.
