Tilstandsrapport

Enebolig

Stølsbrekko 1 , 5380 TELAVÅG

Rapportdato: 06.03.2026

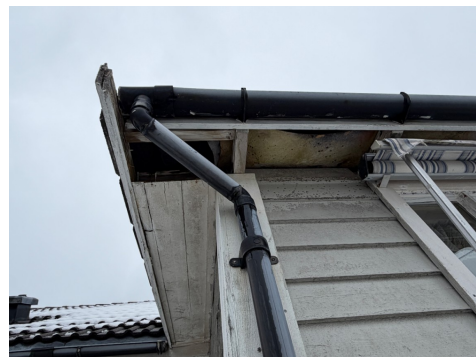
Taktekking har passert forventet levetid, det observeres løse takstein, en del mose på taket, fuktig undertak på inngangsparti.

Undertak på inngangsparti er tydelig preget av fukt. Det bør foretas videre undersøkelser på hvor mye av undertaket som er skadet.

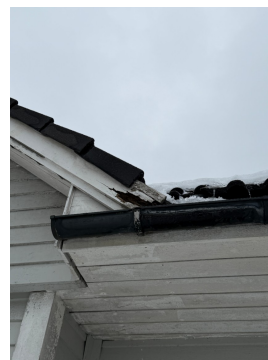
Vindskier med råte

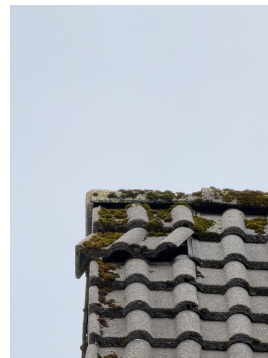
Løse stein på befaringsdagen

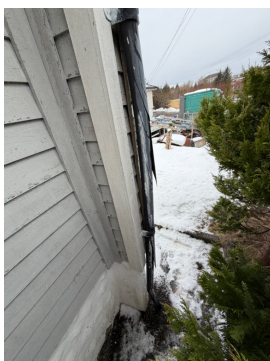
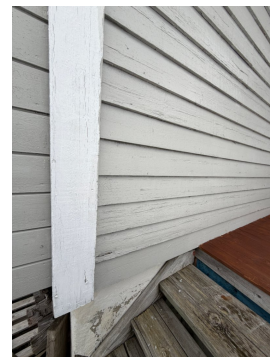
Råte i kledning og hjørnebord

- Det er påvist spredte råteskader i bordkledningen.
- Det er ingen musesperre i nedre kant av konstruksjon.

- Råteskadet trekledning må skiftes ut.
- Musesperre må etableres.

Det må påberegnes en større jobb med utskiftning av kledning, hjørnebord og listverk.

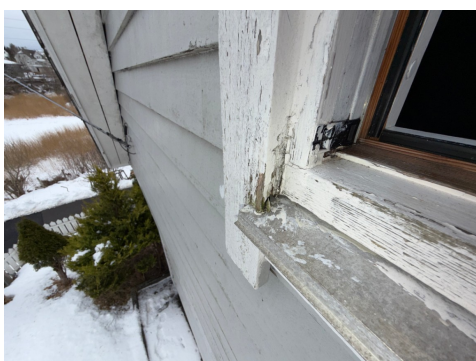
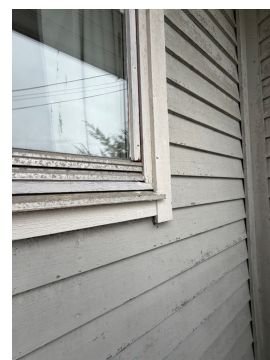
- Det er påvist noen glassruter som er punktert eller sprukne.
- Det er påvist vinduer med fukt/råteskader.
- Karmene i vinduer er slitte og det er sprekker i trevirket.

Det må påberegnes utskiftning av vinduer

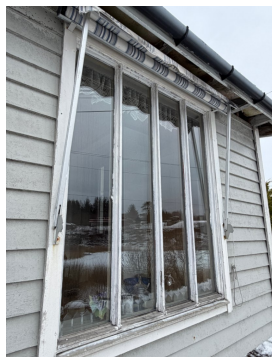
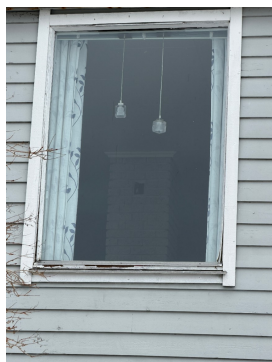
- Det er påvist vinduer med fukt/råteskader.

- Vinduer med råteskader må erstattes med nye.

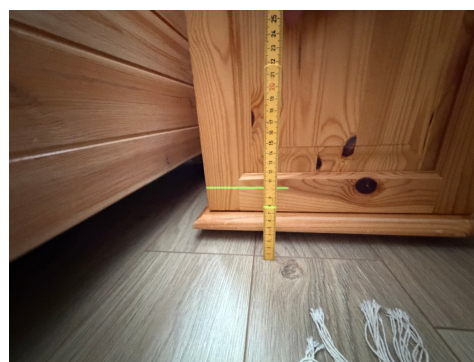
- Målt høydeforskjell på over 30 mm gjennom hele rommet. Tilstandsgrad 3 gis med bakgrunn i standardens krav til godkjente måleavvik.

- For å få tilstandsgrad 0 eller 1 må høydeforskjeller rettes opp. Det vil imidlertid sjelden være økonomisk rasjonelt som et enkeltstående tiltak i en bolig som dette. Dersom boligen en gang skal renoveres, kan man vurdere slike tiltak.

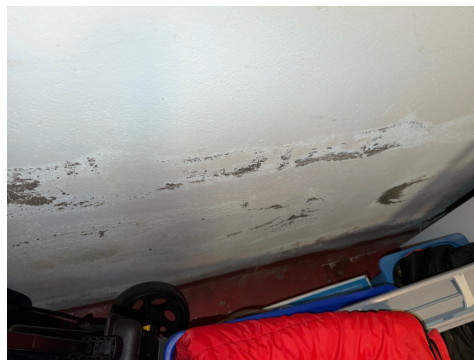
- Det er avvik:
- Kjeller har begrenset ventilering/luftgjennomstrømning.

Konstruksjon bør holdes under oppsyn. Drenering / utvendig fuktsikring bør vurderes dersom kjeller rom under terreng skal innredes.

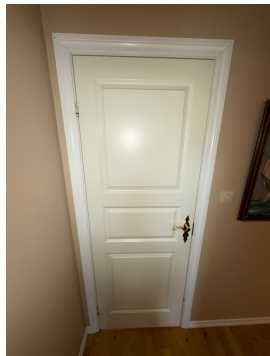
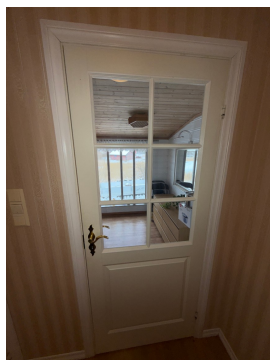
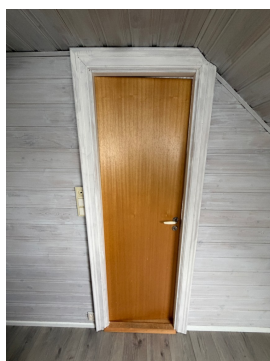
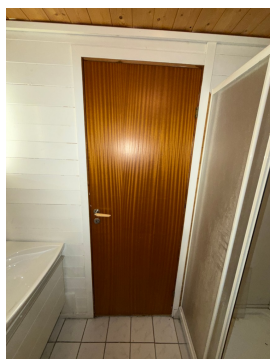
- Det er påvist avvik som tilsier at det bør foretas tiltak på enkelte dører.
- Enkelte av innvendige dører har en del slitasje.

- Enkelte dører må justeres.
- Det bør foretas tiltak på enkelte dører.

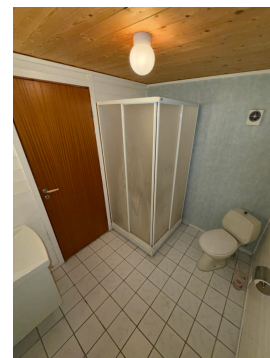
Grunnet alder på bad må det påberegnes tiltak.

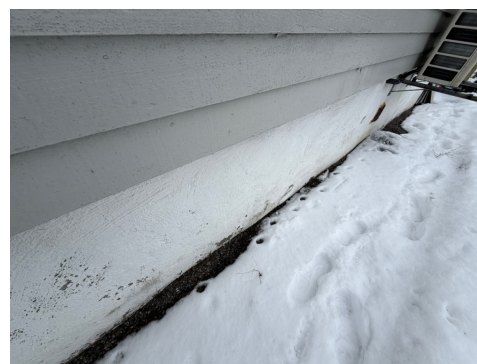
- Det mangler, eller på grunn av alder er det sannsynlig at det mangler, utvendig fuktsikring av grunnmuren ved kjeller/underetasje.
- Mer enn halvparten av forventet levetid på drenering er overskredet.

- Det er påvist sprekker i murte/pussede fasader.

- Påviste skader må utbedres.
