Tilstandsrapport

Enebolig

Dalen 16, 3770 KRAGERØ

Befaringsdato: 07.04.2025

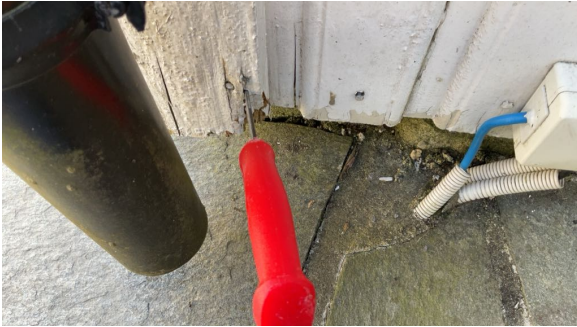
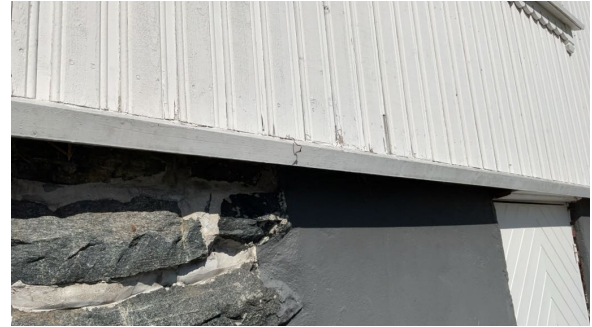
Veggkonstruksjon

Deler av kledningen er malingslitt og har tørkesprekker. Det ble funnet råte i den ene hjørnekassen.

Kledningen har behov for vedlikehold og enkelte bord eller deler av kledningen bør skiftes.

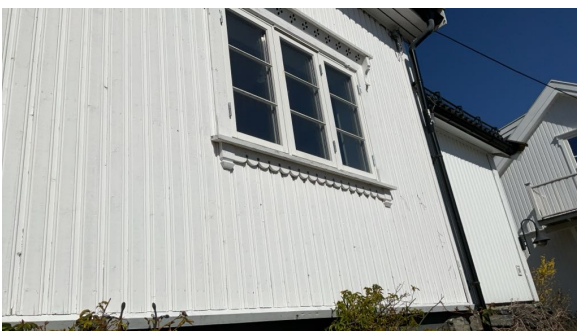
TG2 Eldre vinduer

Bygningen har malte trevinduer med 2-lags glass.

På eldre vinduer må det påregnes vedlikehold, samt at enkelte kanskje må skiftes.

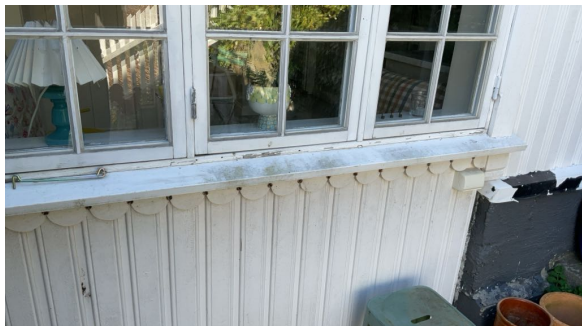
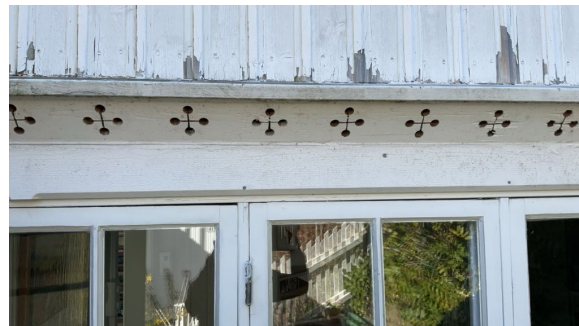
TG2 Dører

Det er tredører, dels med isolerglass.

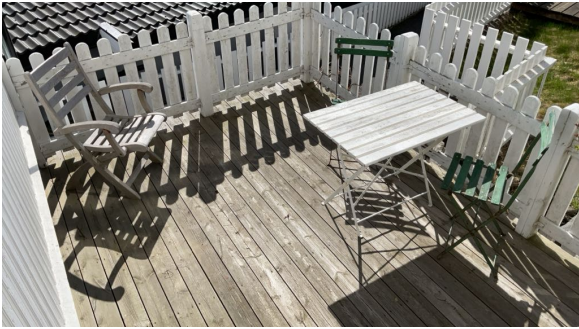
TG 3 Utvendige trapper

Det er trapp av tre.

- Rekkverk må monteres for å lukke avviket.

Kostnadsestimat: Under 10 000

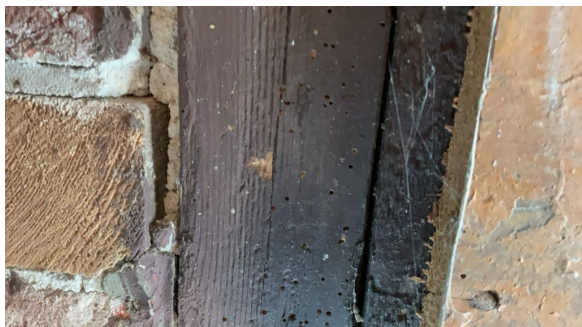
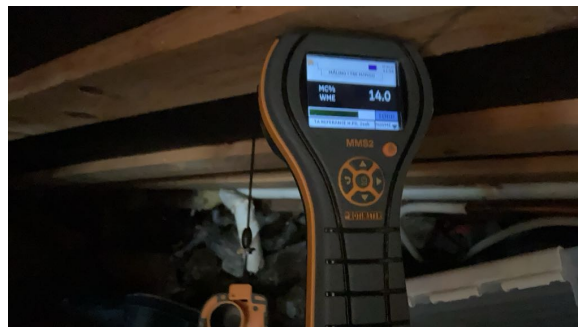
- Det er registrert symptom på aktivitet fra skadedyr

Det ble funnet flyvehull etter treskadeinsekter (antatt stripet borebiller). Det vites ikke om det er et aktivt angrep. Generelt anses krypkjeller som en risikokonstruksjon pga. høy skadefrekvens.

Det anbefales en kontroll og ev. behandling/ reparasjon utført av skadedyrkontrollerende firma.

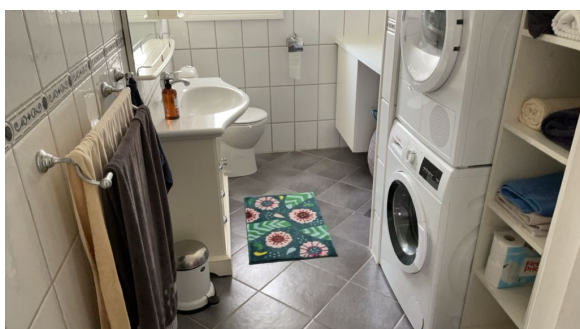
TG 2 Overflater vegger og himling

- Det er påvist at flisfuger har riss/sprekker.

- Slike riss/sprekker kan indikere bakenforliggende fuktskader, og konstruksjonen bør observeres jevnlig for å vurdere utvikling.

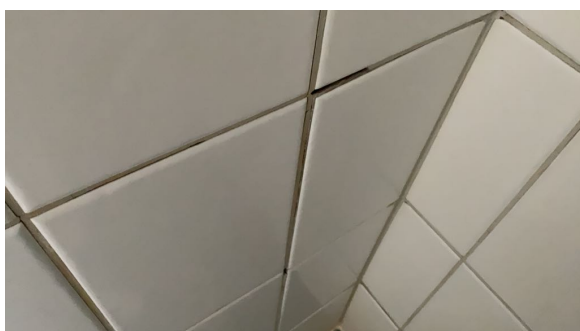
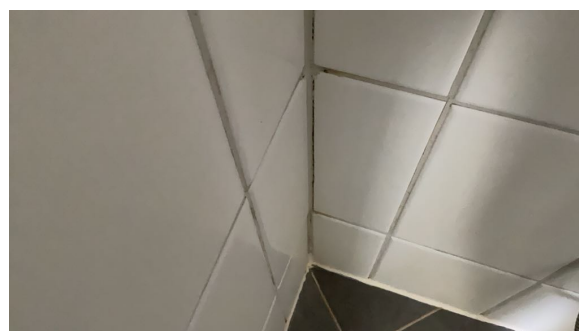
TG 2 Overflater Gulv

- Det er påvist at flisfuger har riss/sprekker.

- Slike riss/sprekker kan indikere bakenforliggende fuktskader, og konstruksjonen bør observeres jevnlig for å vurdere utvikling.

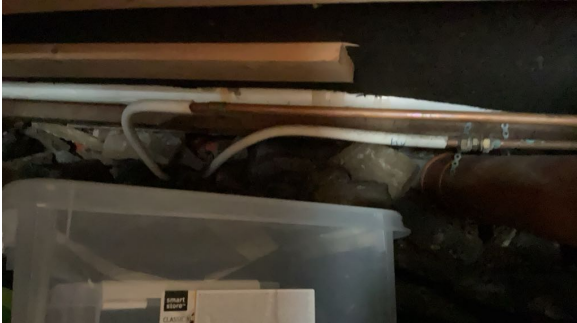
TG 2 Avløpsrør

Det er avløpsrør av plast.

- Det er ikke behov for utbedringstiltak siden anlegget fungerer i dag, men ut ifra alder kan skader plutselig oppstå på eldre anlegg.

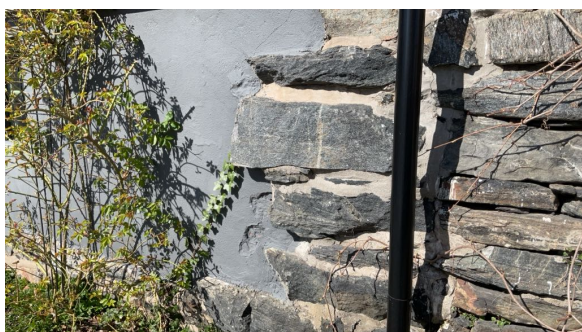
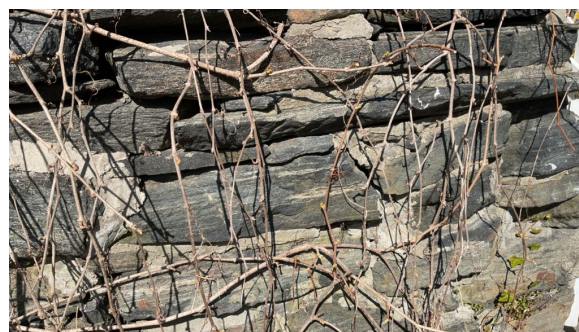
1 TG 2 Forstøtningsmurer

Det er støttemur av naturstein.

Skjevheter og sprekker krever ingen umiddelbare tiltak. Ved en eventuell forverring kan det bli nødvendig med tiltak. Hovedregelen er at trapper, terrasser og forstøtningsmurer som ligger minimum 50 cm over bakken, skal sikres med rekkverk.
