Fjelltunvegen 50 B 4103 JØRPELAND

Tilstandsrapport Eierskifte

Boligtype: Leilighet

Byggeår: 2015

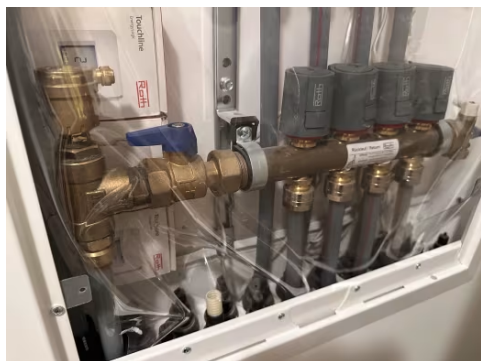
6.9 Vannbåren varme

Type anlegg	Gulvvarme
Vannboren gulvvarme i gang, bad og stue / kjøkken.	
Er det utført arbeider på anlegget etter byggeår?	Nei
Har vannrør nådd en alder som gir økt risiko for skader eller følgeskader?	Nei
Er det tegn på skader ved gjennomføringer i vegg eller gulv?	Ja
Er det sprekker eller svellinger i overflatemateriale på gulv?	Nei
Er det påvist lekkasjer eller korrosjon ved synlige koblinger eller ventiler?	Nei
Oppsummering av vannbåren varme	TG-2
Det registreres manglende dreneringsrør / waterguard i fordelerskap til gulvvarme.

Anbefaler å montere waterguard i fordelerskap til gulvvarme.
