# Tilstandsrapport

Boligbygg med flere boenheter

Platous gate 2D , 0190 OSLO

Befaringsdato: 11.05.2026

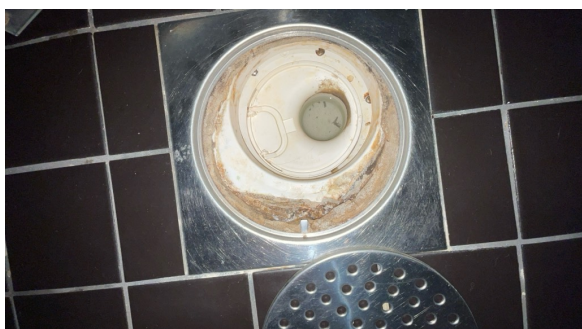
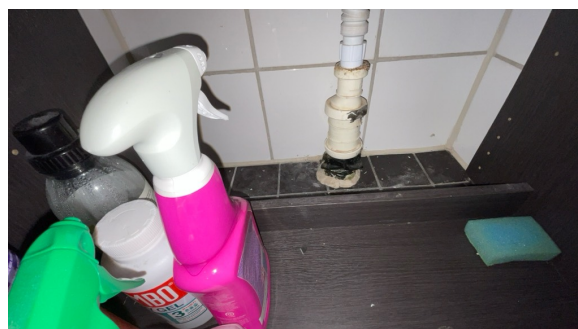
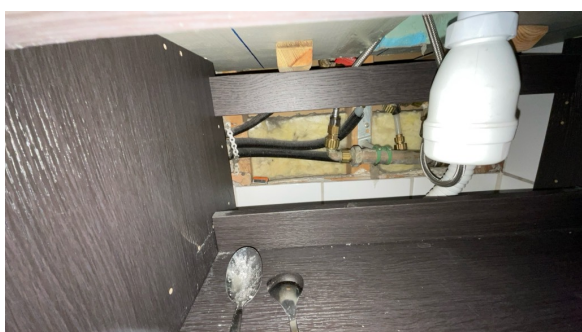
#### TG 2 Sluk, membran og tettesjikt

Det er plastsluk. Det er ikke mulig å konstatere om membranen er festet til klemringen på denne type sluk.

- Det er påvist mangelfull/feil utførelse rundt rørgjennomføringer e.l. som gir fare for fukt i konstruksjonen i våtsone.
- Mer enn halvparten av forventet brukstid er passert på membranløsningen.

Det er ikke membranoppkant rundt rørgjennomføringer som kommer opp av gulvet.

Det er stor åpning i veggen bak servanten hvor rør og fordelere er.

- Overvåk konstruksjonen jevnlig. For å få tilstandsgrad 0 eller 1 må løsningen utbedres, men tidspunktet for når dette er nødvendig er vanskelig å si noe om.
- Løsningen/utførelsen rundt rørgjennomføringer gir fare for fukt inn i konstruksjoner.

Det anbefales å tette åpningen i veggen bak servanten.

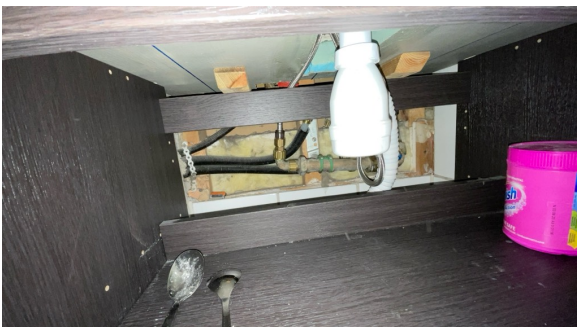
### TG 2 Vannledninger

Det er rør i rørsystem på badet med fordelere bak servanten. Det er ikke fordelerskap. Eldre kobberør i kjøkkenbenken.

- Mer enn halvparten av forventet brukstid er passert på innvendige vannledninger.

TG 2 er satt pga. at det ikke er montert fordelerskap. Det er ikke avløp fra fordelerne som ligger bak servantskapet.

Det er stoppekraner bak servanten og i kjøkkenbenken. Stoppekranene er noe harde å åpne/stenge.

- I forbindelse med oppgradering av våtrom vil det være naturlig med utskiftning av rør.
- Det er ikke behov for utbedringstiltak siden anlegget fungerer i dag, men ut ifra alder kan skader plutselig oppstå på eldre anlegg.
