# Tilstandsrapport

Fritidsbolig

Gaulinveien 60, 1747 SKJEBERG

# gnr. 1125, bnr. 2, fnr. 4

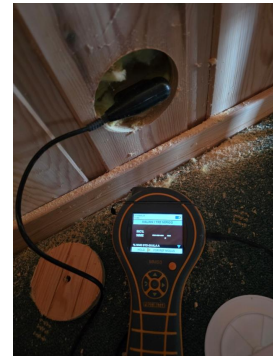
Hulltaking er foretatt uten å påvise unormale forhold. Hulltaking er foretatt på soverom.

Ingen utslag på skadelig fukt i bunnsvill.

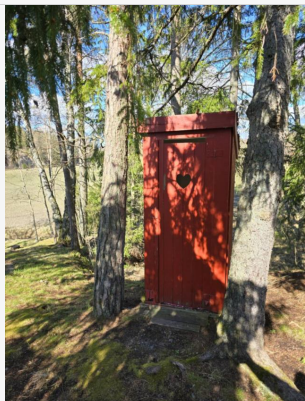
## Utedo

Boden fremstår i dårlig stand med råteskader.  
Har derfor behov for vedlikehold og utbedringer.
