# Tilstandsrapport

Enebolig

Vestølveien 58, 4980 GJERSTAD

Befaringsdato: 14.05.2025

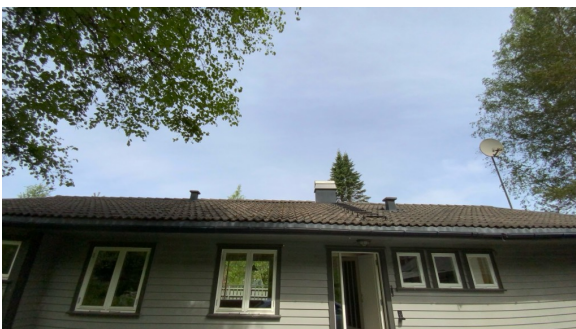
### Nedløp og beslag

Det er påvist lekkasjer i takrenner og store deformasjoner flere steder.

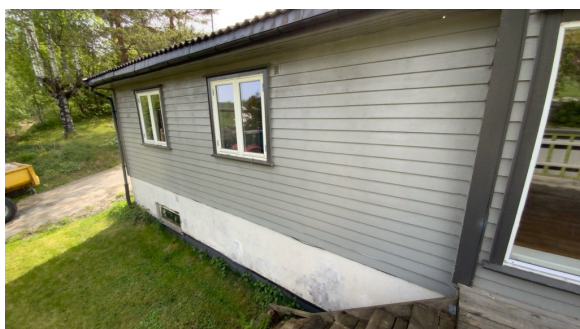
## Veggkonstruksjon

Noen mindre skader i ytterkledning.

- Det er ikke behov for utbedringstiltak.

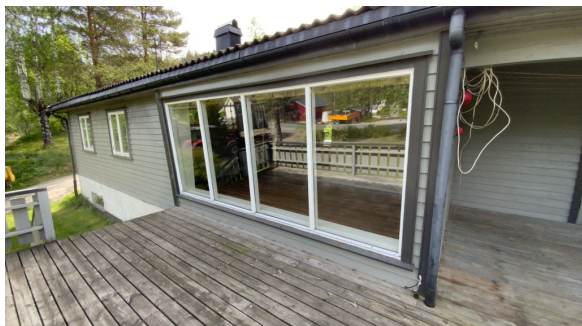
Store stuevinduer fra 1993.

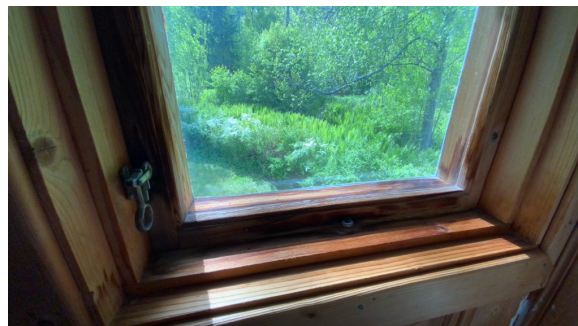
Endel fuktskjolder på vindu i bod hvor det har vært vannskade (ble ikke målt forhøyede fuktverdier på befaringsdagen).

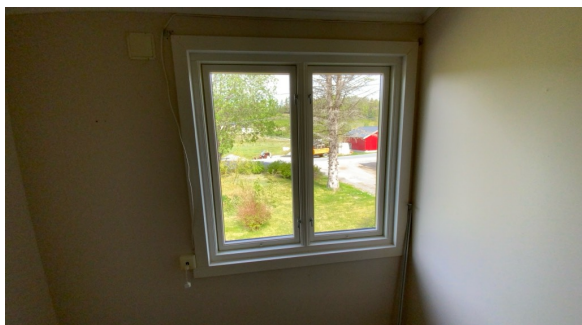
Vindu fra 2010.

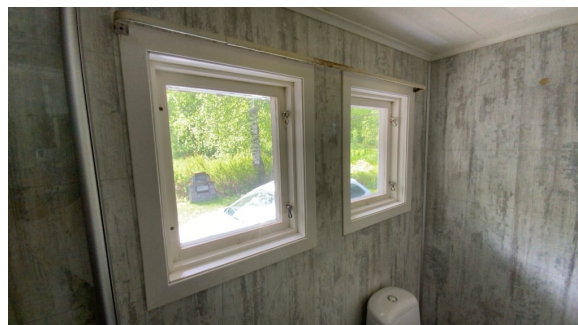
Vinduer med ukjent alder og tynnere glass.

Eldre vinduer har normalt et høyere varmetap og kan i noen tilfeller ha nedsatt funksjonsevne. Det må påregnes jevnlig vedlikehold av vinduene. Det vil på sikt være nødvendig å skifte ut vinduene, men nøyaktig når er vanskelig å si noe om.

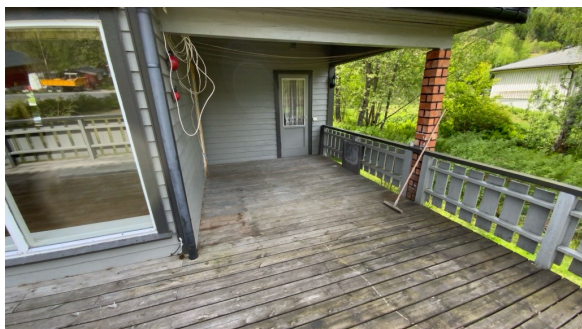
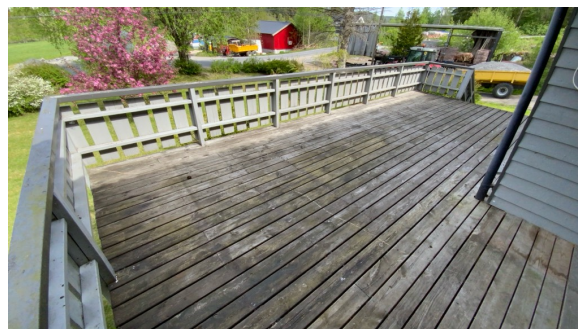
Det er terrasse i rekonstruksjon.

Terrasse på ca 30m2

- Lokal utbedring/utskiftning bør utføres.
- Det er ikke krav om utbedring av rekkverkshøyde opp til dagens forskriftskrav.

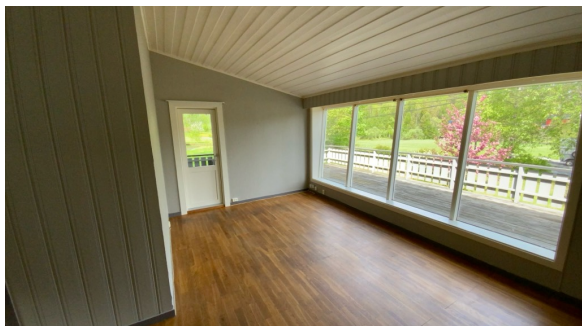
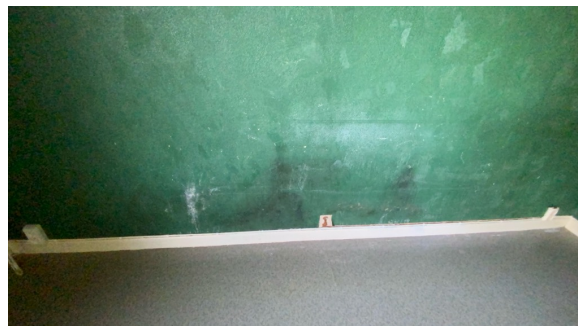
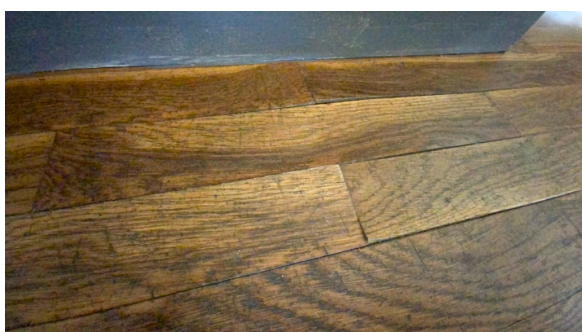
## TG 2 Overflater

- Overflater må utbedres eller skiftes.

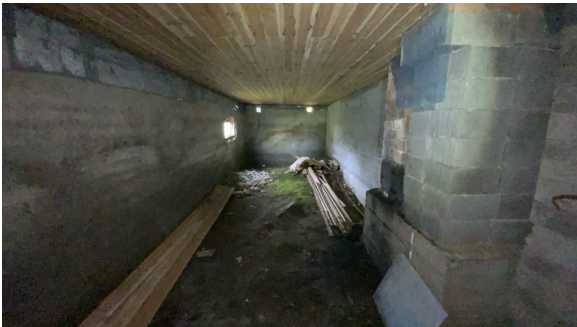
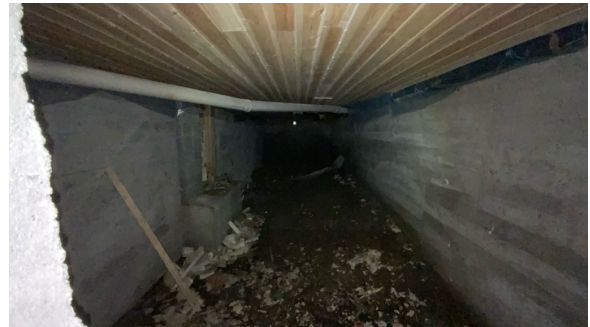
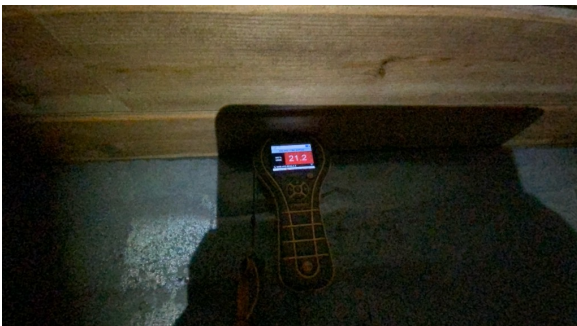
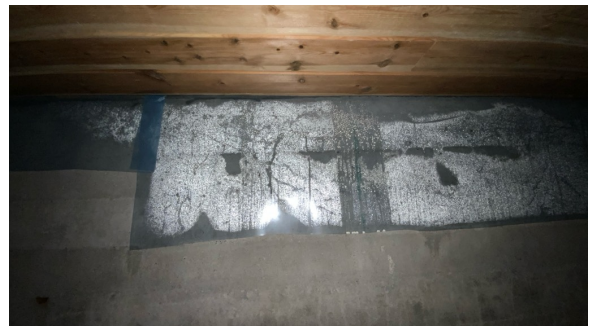
- Det er stedvis påvist fuktnivå som tilsier at konstruksjonen kan ha fuktskader.
- Det er registrert symptomer på og er mistanke om skader på konstruksjoner i krypkjelleren.

Det ble målt fukt over 21 % (Vektprosent. Verdier over 18 % kan gi forhold der mugg/sopp kan utvikle seg).

Det er påvist skader i gulvet i boden som følge av vannlekkasje fra fryseboks, og gulvet er svært skadet/råteskade. Området dette er ligger et sted hvor takstmann ikke har kommet til på.

Kostnadsestimatet gjelder ytterligere undersøkelser, ytterligere kostnader for utbedring kan påløpe.

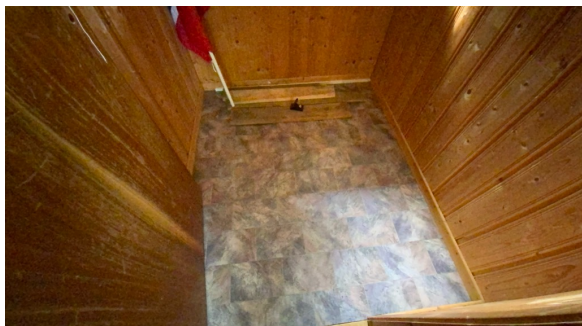
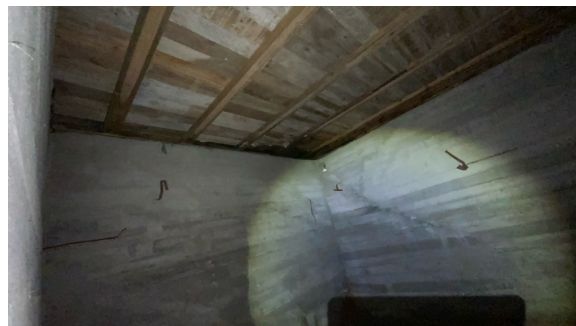
Det er fukt/råteskadet gulv under belegget hvor eier opplyser at det har stått en fryser som har hatt lekkasje. Gulvet var på befaringsdagen sikret med plank for å hindre at man faller gjennom gulvet. Det er kjent etter på gulvet at det er råtnet bort deler.

Bilde tatt fra kjeller. Det er ikke kommet til nærmere grunnet trangt hull i kjelleren.

Gulvet må rives, og bygges opp på nytt igjen. Det anbefales å undersøke resten av kjelleretasjen når det er tilgang for å kartlegge om det kan være fler fukt/råteskadde områder.

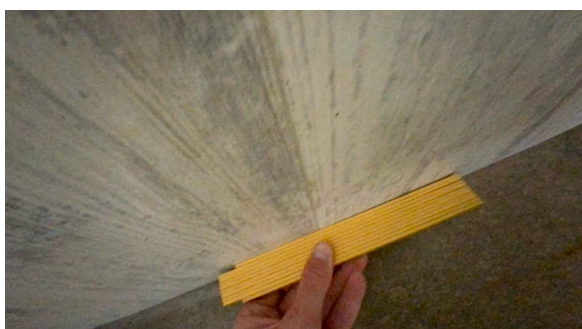
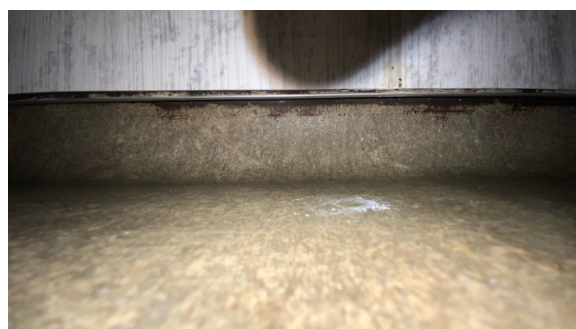
- Det er tegn på fuktskader nederst på våtromsplater.

- Det må foretas utbedring av skadede plater.

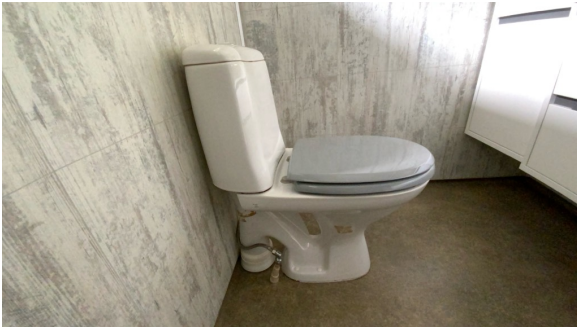
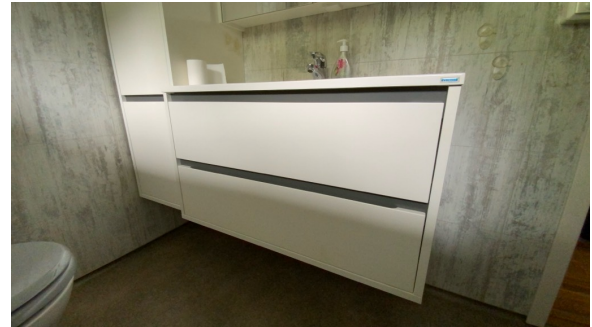
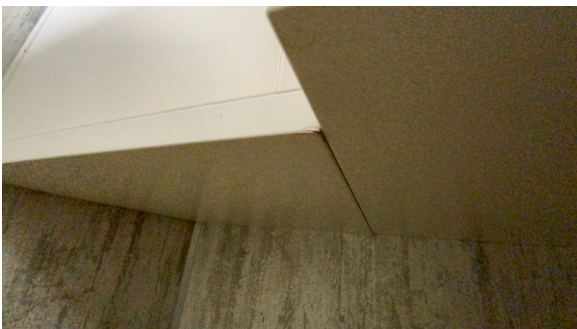
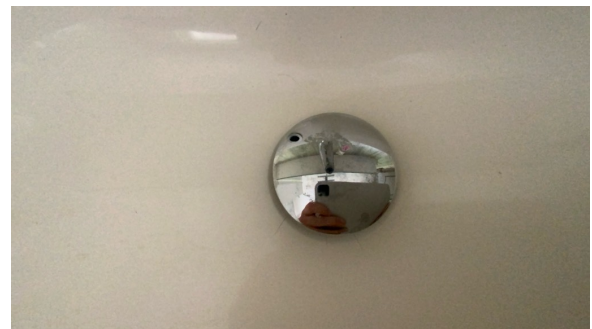
- Det er påvist skader på innredning.

- Riss er vanligvis overfladiske skader i servantens overflate eller glasur. Konsekvensene av riss er hovedsakelig kosmetiske.
- Andre tiltak:

Avviket er estetisk og behov for utbedring vil avhenge av personlig smak og ønsker. Om tilstanden forverrer seg kan det være behov for tiltak.

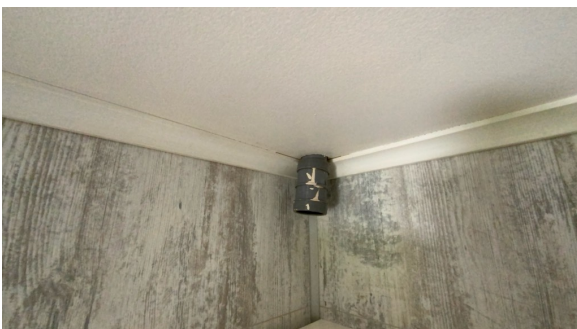
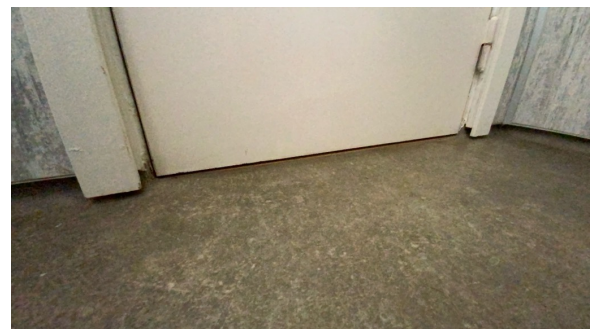
### TG 2 Ventilasjon

- Det bør etableres tilfredsstillende tilluft til våtrom f.eks. luftespalte ved dør e.l.
- Elektrisk avtrekksvifte bør monteres for å lukke avviket.

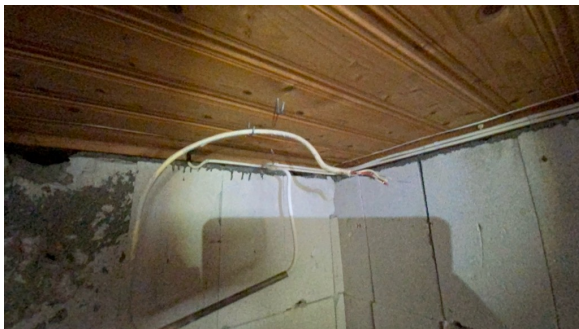
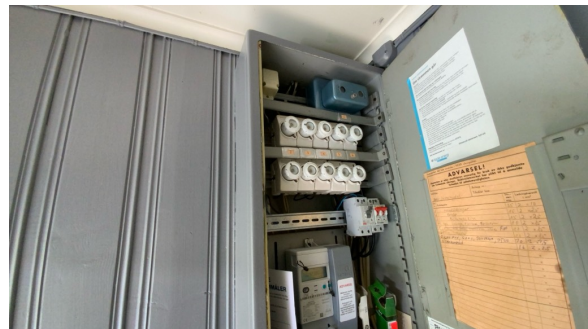
## TG 3 Elektrisk anlegg

12. Foreta en helhetsvurdering av det elektriske anlegget, dets alder, allmenne tilstand og fare for liv og helse. Bør det elektriske anlegget ha en utvidet el-kontroll?  
**Ja Det anbefales utvidet kontroll av det elektriske anlegget da det har mangelfull dokumentasjon og ingen kjent kontroll de siste fem år. Kostnadsestimat gjelder kun el-kontroll, ytterligere kostnader kan påløpe.**

Undertegnede har ikke kompetanse til å tilstandsvurdere elektriske anlegg, utover synlige og helt opplagte feil. El-anlegg bør kontrolleres av en autorisert el-installatør.

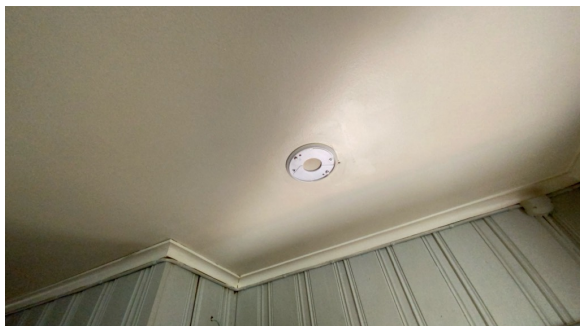
1. Er det mangler for brannslukningsutstyr i boligen iht. forskriftskrav på søknadstidspunktet, men minst Byggeforskrift 1985?  
**Ja**
2. Er det skader på brannslukningsutstyr eller er apparatet eldre enn 10 år?  
**Nei**
3. Er det mangler på røykvarslere i boligen iht. forskriftskrav på søknadstidspunktet, men minst Byggeforskrift 1985?  
**Ja**
4. Er det skader på røykvarslere?  
**Nei**

Mangler røykvarsler

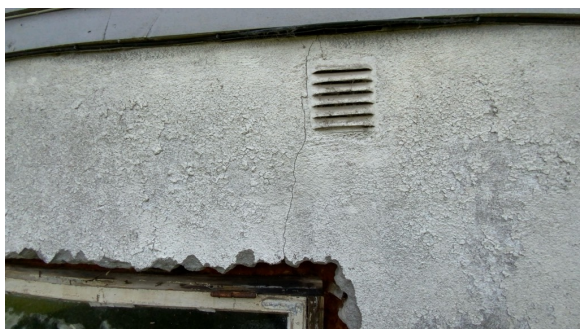
- Grunnmuren har sprekkdannelser.

- Lokal utbedring må utføres.
