Tilstandsrapport

Enebolig

Skramrudåsen 50, 1860 TRØGSTAD

Rapportdato: 21.02.2025

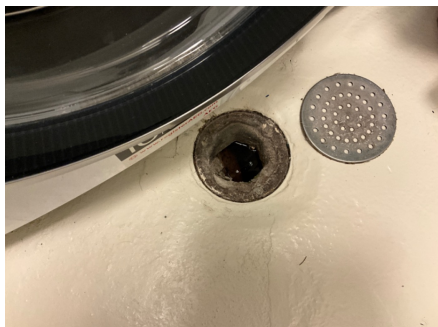
1. ETASJE > BAD

Generell

- Valgt løsning innebærer at badet ikke fungerer uten bruk av tett dusjkabinett. Dersom dusjkabinettet skal fjernes, må det gjøres tiltak, slik at veggene oppfyller kravet til membran. Om ikke, vil det kunne oppstå fuktskader.

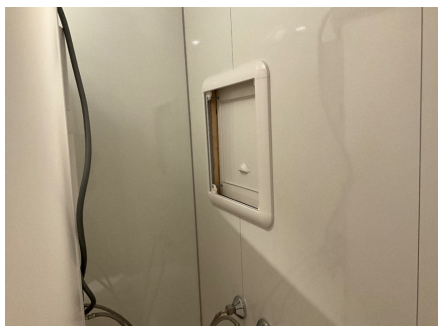
1. ETASJE > BAD

TG 1 Overflater Gulv

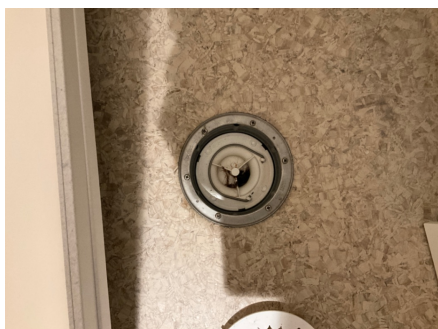
1. ETASJE > BAD

TE 1 Sanitærutstyr og innredning

Hulltaking er ikke foretatt, da det dusjes i tett dusjkabinett og badet er under 5 år. Det er foretatt søk etter fuktindikasjon på utsatte områder uten at det ble påvist unormale forhold.
