# Tilstandsrapport

Våningshus

Åserveien 164, 1860 TRØGSTAD

Befaringsdato: 12.08.2025

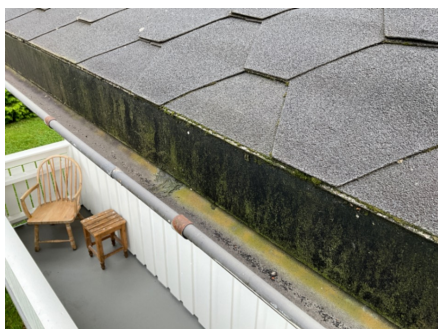
- Det mangler snøfangere på hele eller deler av taket, men det var ikke krav om dette på byggemeldingstidspunktet.
  - Mer enn halvparten av forventet brukstid er passert på renner/nedløp/bslag.
- Mer enn halvparten av den forventede brukstiden for takrenner, nedløp og beslag er passert. TG 2 settes på bakgrunn av alder. Påvist rust/avflassing på innfesting og beslag, som er tegn på elde.
- Det mangler snøfangere på hele eller deler av taket. Dette var ikke et krav ved oppføringstidspunktet.

- Overvåk tilstanden jevnlig. For å få tilstandsgrad 0 eller 1 må beslag/renner/nedløp skiftes ut, men tidspunktet for når dette er nødvendig er vanskelig å si noe om.
- Det er ikke krav om utbedring av snøfangere opp til dagens krav.

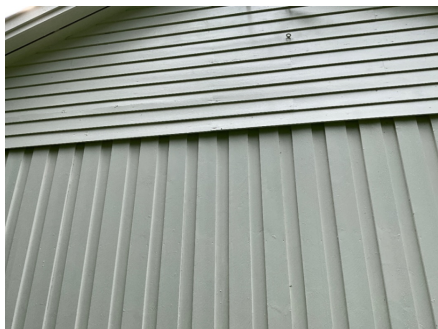
### Veggkonstruksjon

- Det er ingen eller liten lufting i nedre kant av kledning mot grunnmur.
- Det er påvist spredte råteskader i bordkledningen.

- Ikke tilstrekkelig med lufting mellom kledning og yttervegg. God lufting er viktig og skal drenere ned og lede ut vann som trenger gjennom regnskjermen, slippe ut eventuell fuktighet fra indre deler av veggen samt gi mulighet for at fuktighet kan tørke ut fra baksiden av regnskjermen.

- Råteskader i bordkledningen kan fortsette å utvikle seg både i tilliggende bordkledning og til bakenforliggende veggkonstruksjon, dersom en ikke foretar tiltak.
- Uten tilstrekkelig lufting bak bordkledningen kan fuktighet som trenger inn bak bordene eller gjennom veggen innenfra ikke tørke opp. Dette skaper ideelle forhold for råtesopp og muggvekst.

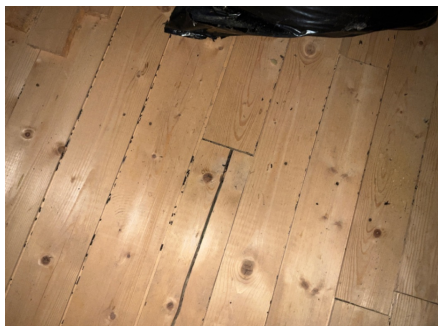
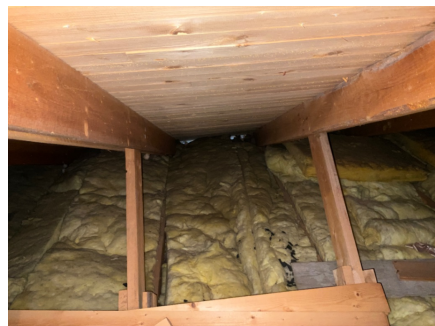
## Takkonstruksjon/Loft

- Det er begrenset/dårlig ventilering av takkonstruksjonen.
- Det er påvist fuktskjolder i undertak/takkonstruksjon.
- Det er registrert symptom på aktivitet fra skadedyr.

- Begrenset med lufting ned mot ender av loftet. God og kontinuerlig lufting er viktig, slik at risiko for skader reduseres.

- Det er påvist spor av mus på loftet, noe som indikerer at skadedyr har hatt tilgang til området. Årsaken til dette kan være små åpninger, sprekker eller utilstrekkelig tetting i byggets konstruksjon som gir mus mulighet til å trenge inn.

- Påvist fuktskjolder i undertak rundt gjennomføringer i takflaten. Ikke fuktig på befaringsdagen.

- Lokal utbedring bør utføres.
- Det må foretas tiltak for å lukke avviket.

- Det bør foretas gjennomgang av musetetting rundt boligen for å forhindre at mus trenger inn i boligen, skader på materialer samt vond lukt som konsekvens.

- Luftingen bør utbedres for å lukke avviket, men det er sjelden økonomisk rasjonelt som et enkeltstående tiltak. Ved omlegging av taktekingen bør lufting over tak vurderes for å redusere risikoen for kondens og fuktskader.

- Gjennomføringer i taktekket er som regel svake punkt hvor det fort oppstår lekkasje. Kontinuerlig tilsyn er anbefalt.

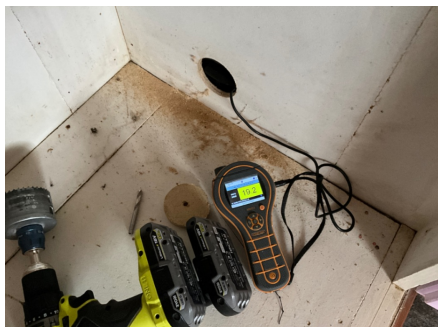
- Det er gjennom hulltaking påvist høyt fuktnivå inne i trekonstruksjonen i hulltakingen, men ikke påvist fuktskader i dette området. Høy luftfuktighet kan over tid føre til muggvekst eller sverting av materialer. Samtidig kan materialer og konstruksjoner bli ødelagt.
- Det er påvist indikasjoner på noe fuktgjennomtrenging i kjellergulv.
- Det er påvist indikasjoner på noe fuktgjennomtrenging inn i kjellermur.

- Takstmannen gjorde fuktsøk direkte på grunnmursvegger ved hjelp av ett Protimeter, påvist unormale verdier.

- Det er ikke montert fuktsperre eller lagt isolasjon mot grunnen, det må derfor påregnes fukt fra grunnen.

- Det ble etter hulltaking påvist og målt ca. 19 vektprosent i vegg. Treverk skal ha fukttinnhold lavere enn 15 vektprosent. I treverk med fuktighet over 17 vektprosent, øker faren for råte og muggsoppvekst.

- Det påviste fuktnivået tilsier at konstruksjonen bør følges opp jevnlig. Ved tegn til økning i fukt eller synlige endringer, bør det gjennomføres ytterligere undersøkelser for å vurdere behovet for tiltak.

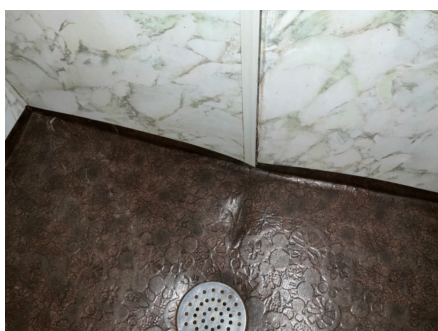
- Badet er eldre, og det er påvist fuktskader på vegg i dusjen. En må forvente generell oppgradering av våtrommets tettesjikt/membran for at våtrommet skal tåle en normal bruk etter dagens krav (tett våtzone). En samlet TG 3 for rommet er satt med bakgrunn i alder og manglende tetthet i våtsonen på rommet.

- Badet kan fortsatt brukes med et tett dusjkabinett, men det er ingen garantier for fuktsikkerhet ved lekkasjer. For å lukke avviket må våtrommet renoveres med riktig tettesjikt og utførelse. Uten tiltak er det risiko for lekkasjer og fuktskader som kan påvirke tilstøtende konstruksjoner.

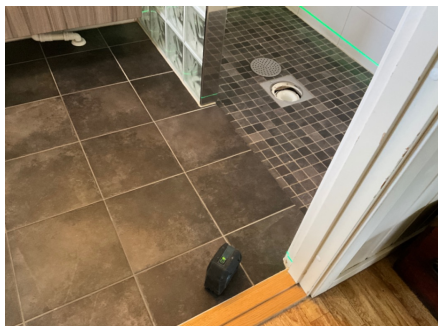
- Det er mulighet for at det kan forekomme vannlekkasje på våtrommet hvor vann ikke vil gå til sluk.
- Det er påvist at høydeforskjell fra topp slukrist til gulv/synlig topp membran ved dørterskel er mindre enn 25 mm.
- Det er påvist at noen fliser har bom (hulrom under).

- Takstmannen har foretatt kontroll av fallforhold på våtrommet ved hjelp av en punktlaser. Målt ca. 20 mm fra ferdig overflate gulv ved dør til overkant sluk. Gulvet er tilnærmet flatt utenfor dusj. Eventuelt lekkasjevann vil ikke ledes mot sluk fra alle deler av rommet.
- Det ble foretatt stikktakninger etter hulrom/bom i fliser, påvist noen fliser med bom.

- Fliser med bom (manglende heft til underlaget) bør overvåkes og vurderes for utbedring ved behov. Selv om bom i fliser ikke alltid er kritisk, kan det føre til sprekke dannelse eller at fliser løsner.
- Våtrommet kan fungere som det er, men utbedring er nødvendig for å lukke avviket. Det anbefales å rette opp fall mot sluk ved renovering. Ved lekkasjer kan sluket ha begrenset kapasitet, noe som kan føre til vannskader i tilstøtende rom.

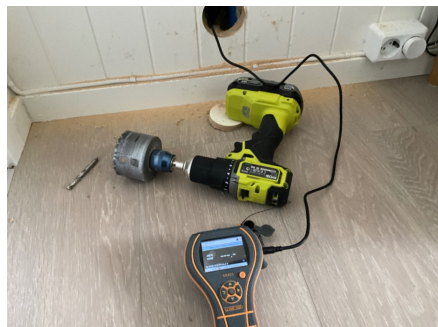
- Det er ikke påvist tilfredsstillende løsning for å synliggjøre lekkasje fra innebygget systerne.
- Ingen drensspalte fra systerne er etablert. Det skal være en liten åpning, slik at eventuelt lekkasjevann skal kunne synliggjøres her. Eventuelt burde det vært montert lekkasjestopper.

- Det bør etableres en løsning for å synliggjøre lekkasjevann under det vegghegte toalettet, slik at lekkasjer raskt kan oppdages. Uten tiltak kan lekkasjevann forbli uoppdaget, noe som kan føre til skjulte fuktskader og økte reparasjonskostnader over tid.

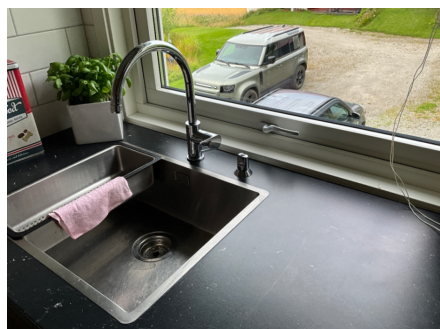
- Det er vindu/dør med ikke fuktbestandige materialer i våtsonen (ved vask, dusj, badekar, osv.), løsningen eller byggematerialet er uegnet.
- Vinduet er plassert i våtzone, dette er en risikokonstruksjon, da membransjiktet trolig ikke er lagt inn mot vinduet.

- Valgt løsning innebærer at vask må benyttes med forsiktighet. Overgang vindu/vegg oppfyller ikke kravet til membran. Dersom det blir utsatt for vannsøl, vil det kunne oppstå fuktskader.

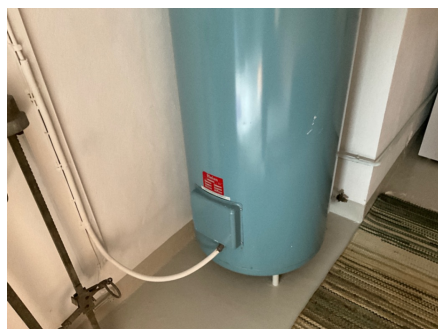
- Det er ikke påvist tilfredsstillende avrenning eller annen kompenserende løsning fra varmtvannstank.
  - Det er påvist at varmtvannstank er over 20 år
- Varmtvannstanken er over 20 år gammel, noe som overstiger forventet levetid for en slik installasjon. Dette øker risikoen for funksjonssvikt, lekkasjer eller ineffektiv drift, da eldre tanker kan ha slitasje på viktige komponenter som kan føre til redusert ytelse og energiforbruk.
- Det er ikke påvist tilfredsstillende avrenning eller annen kompenserende løsning for eventuell lekkasje fra varmtvannstanken, noe som kan medføre at vann ikke blir riktig håndtert ved lekkasje.

- Det er ikke behov for utbedringstiltak siden tanken fungerer i dag, men ut ifra alder kan skader plutselig oppstå på eldre tanker.
- Det bør etableres tilfredsstillende avrenning eller lekkasjesikring ved varmtvannstank.

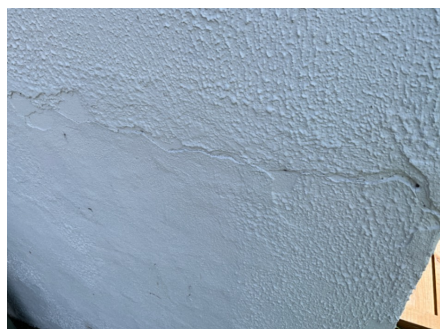
- Grunnmuren har sprekkdannelser.

- Påvist riss/sprekker i mur. Når det oppstår sprekker i puss/mur vil vannbelastningen og faren for frostskaader øke. Skrå sprekker/riss er et symptom på setninger. Horizontal sprekke/riss i grunnmur skyldes sannsynligvis innpressing av kjellervegg. Anbefaler å følge med på videre utvikling.

- Andre tiltak:
- Sprekkene bør overvåkes regelmessig for å unngå forverring. Tetting kan bli aktuelt for å hindre vanninntrengning og frostskaader.
