Åserveien 164, 1860 TRØGSTAD

**Tosebygda - Idyllisk og velholdt  
eiendom med mange muligheter.  
Velkommen på visning!**

Befaringsdato: 12.08.2025

Rapportdato: 21.08.2025

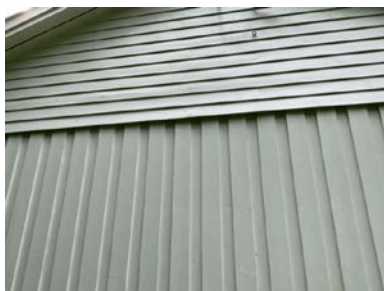
- Råteskader i bordkledningen kan fortsette å utvikle seg både i tilliggende bordkledning og til bakenforliggende veggkonstruksjon, dersom en ikke foretar tiltak.
- Uten tilstrekkelig lufting bak bordkledningen kan fuktighet som trenger inn bak bordene eller gjennom veggen innenfra ikke tørke opp. Dette skaper ideelle forhold for råtesopp og muggvekst.

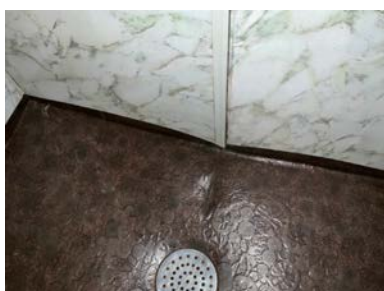
- Badet kan fortsatt brukes med et tett dusjkabinett, men det er ingen garantier for fuktsikkerhet ved lekkasjer. For å lukke avviket må våtrommet renoveres med riktig tettesjikt og utførelse. Uten tiltak er det risiko for lekkasjer og fuktskader som kan påvirke tilstøtende konstruksjoner.

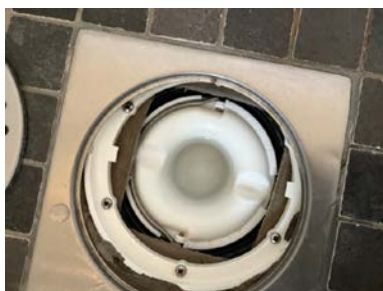
- Usikker løsning rundt klemring gir økt risiko for at vann kan trenge ned mellom membranen og sluket. Dette kan føre til lekkasje og fuktskader i underliggende konstruksjoner over tid.
- Badet kan fungere med avviket, men jevnlig rensing av sluket er nødvendig for å redusere risikoen for lekkasjer. Feil i tetting rundt sluket er den største årsaken til lekkasjer fra bad. Det er derfor viktig at ikke vannet blir stående over vannlåsen i sluket. For å lukke avviket kreves dokumentasjon på utførelsen eller utbedring av tettesjiktet. Utbedring av tettesjikt vil sjelden være økonomisk rasjonelt som enkeltstående tiltak og bør vurderes i forbindelse med en større renovering.

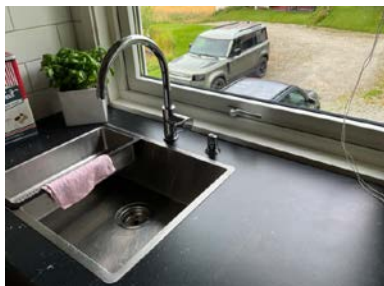
- Valgt løsning innebærer at vask må benyttes med forsiktighet. Overgang vindu/vegg oppfyller ikke kravet til membran. Dersom det blir utsatt for vannsøl, vil det kunne oppstå fuktskader.
