# Tilstandsrapport

Enebolig

Tørdalsveien 1969, 3753 TØRDAL

Befaringsdato: 20.03.2025

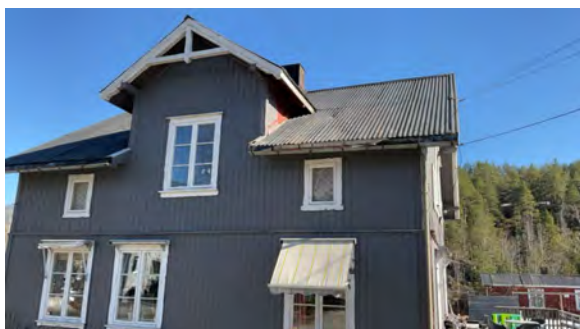
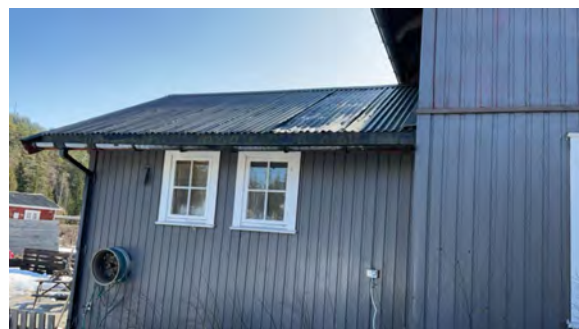
### Nedløp og beslag

Takrenner og nedløp av sink og plast.

Takrenner og nedløp bør på sikt, skiftes. Det vil være naturlig å gjøre dette i forbindelse med skifte av taktekingen.

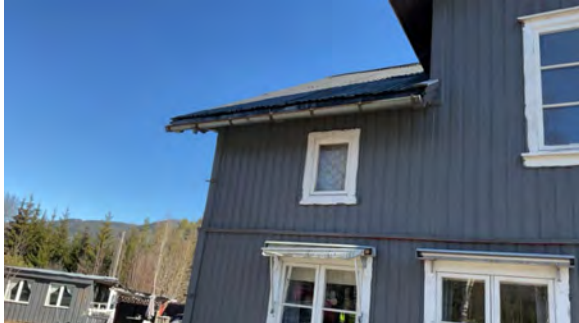
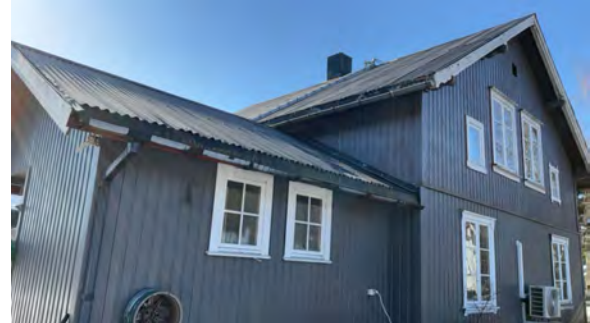
## TG 2 Veggkonstruksjon

Det er yttervegger av tømmer og bindingsverk, med trekledning.

- Det er påvist spredte råteskader i bordkledningen.

Kledningen er malingslitt og har tørkesprekker. Tilstanden inne i veggene kan ikke kontrolleres uten destruktive inngrep.

Kledningen har behov for vedlikehold og enkelte bord eller deler av kledningen bør skiftes.

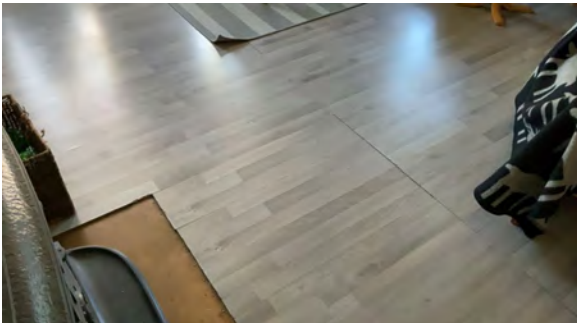
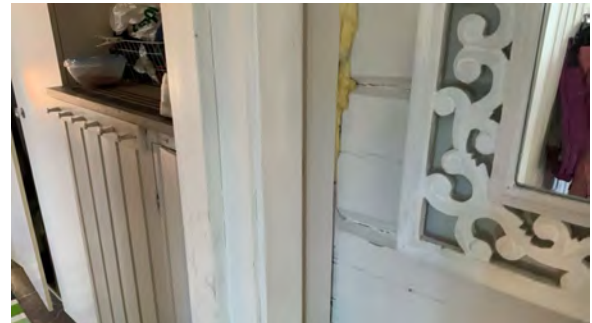
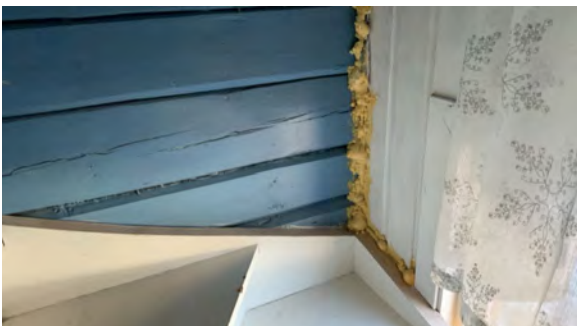
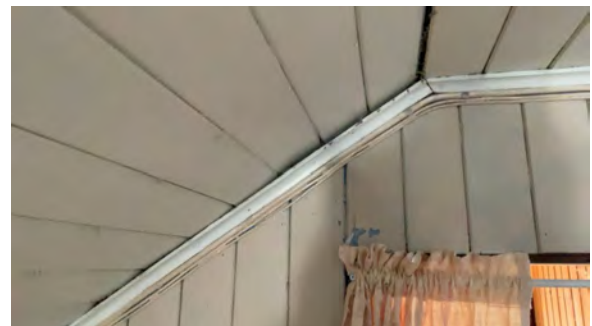
### TG 2 Etasjeskille/gulv mot grunn

Etasjeskillere er trebjelkelag.

- Målt høydeforskjell på mellom 10 - 20 mm innenfor en lengde på 2 meter. Tilstandsgrad 2 gis med bakgrunn i standardens krav til godkjente måleavvik.

- For å få tilstandsgrad 0 eller 1 må høydeforskjeller rettes opp. Det vil imidlertid sjelden være økonomisk rasjonelt som et enkeltstående tiltak i en bolig som dette. Dersom boligen en gang skal renoveres, kan man vurdere slike tiltak.

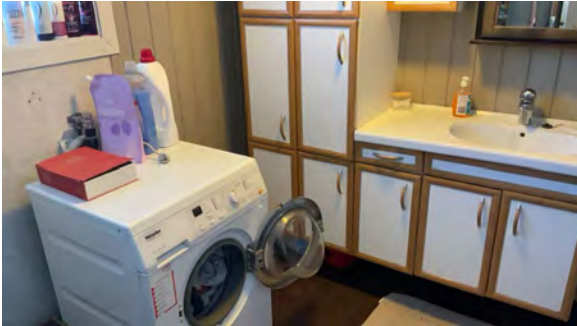
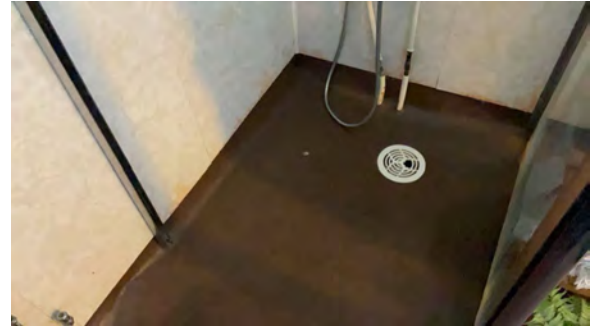
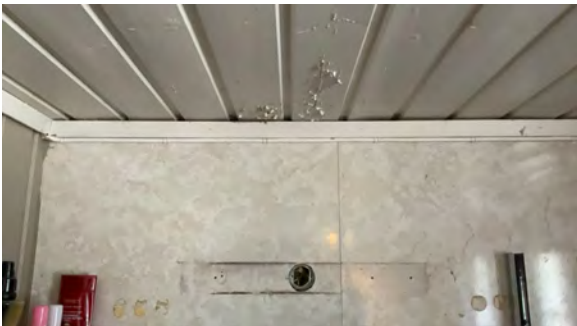
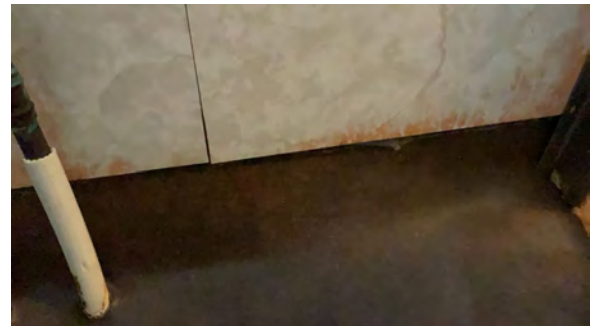
## 1. ETASJE > BAD/VASKEROM

- Innredningen opprettholder fortsatt tiltenkt funksjonskrav, men tidspunkt for utskiftning nærmer seg.

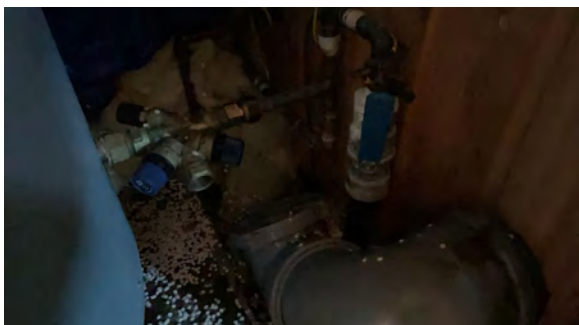
## TG 2 Avløpsrør

- Det er ikke behov for utbedringstiltak siden anlegget fungerer i dag, men ut ifra alder kan skader plutselig oppstå på eldre anlegg.
