Tilstandsrapport

Selveierleilighet (i småhus)

Bjørnsons gate 23D , 5059 BERGEN

Befaringsdato: 05.03.2026

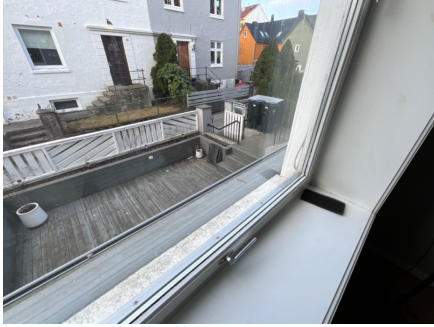
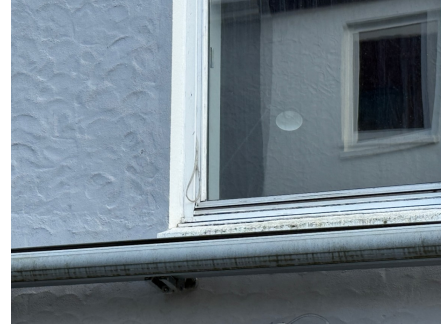
- Det er påvist andre avvik:
- Vurdering er gitt på bakgrunn av alder og forventet gjenstående brukstid. Eldre vinduer bærer preg av elde/slitasje. Trege vinduer og slitte pakninger. Eldre vinduer har normalt sett dårligere isoleringsevne og dårligere vindtetting rundt karmer enn nyere vinduer.

- Det må påregnes vedlikehold for å hindre fuktinntrengning og råteskader som forkorter vinduenes levetid. Siden isolasjonsevnen reduseres over tid, bør vinduene vurderes å skiftes på sikt eller etter behov.

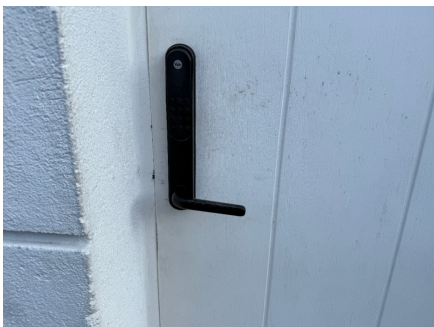
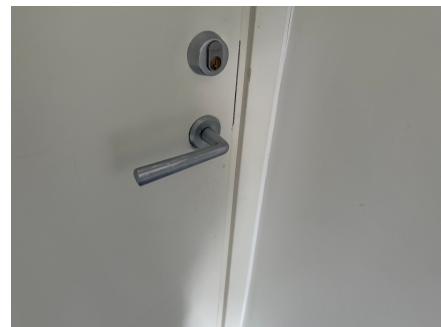
TG 1 Dører

Merk:
Mindre justeringer og normal bruksslitasje anses ikke som avvik. Entrédør i underetasjen er noe treg og bør justeres.

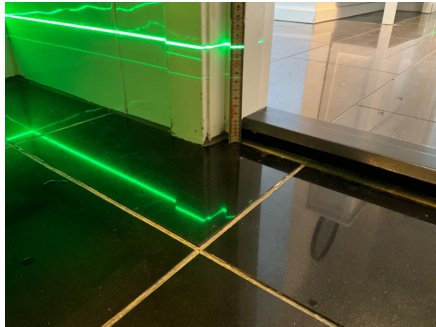
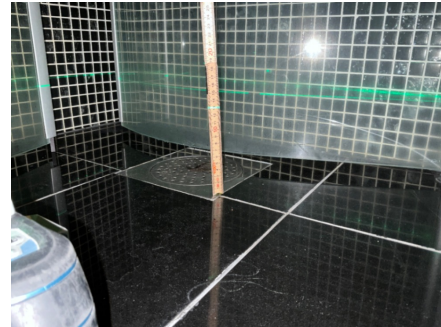
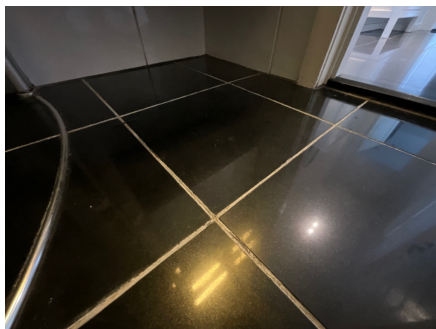
1. ETASJE > BAD (3,3 M²)

TG.2 Sluk, membran og tettesjikt

- Overvåk tilstanden jevnlig. For å få tilstandsgrad 0 eller 1 må tettesjiktet skiftes ut, men tidspunktet for når dette er nødvendig er vanskelig å si noe om.
- Det anbefales å installere et dusjkabinett for å spare overflater for belastning med fritt vann, for noe lengre brukstid. Sluk bør kontrolleres jevnlig. For å oppnå bedre tilstandsgrad (TG 0/TG 1) må det påregnes oppgradering. Eldre membraner svekkes naturlig over tid, noe som kan medføre redusert tettefunksjon og øke risikoen for utettheter og fuktskader på sikt.

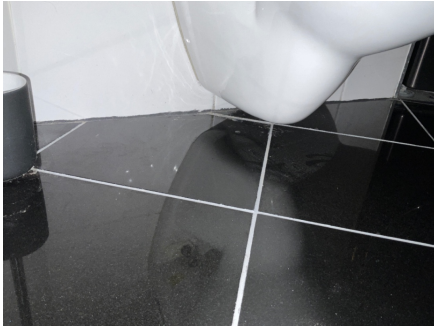
1. ETASJE > BAD (3,3 M²)

! TG 2 Ventilasjon

- Det bør etableres tilfredsstillende tilluft til våtrom f.eks. luftespalte ved dør e.l.
