# Tilstandsrapport

Tomannsbolig

Kolåshøyen 84, 5135 FLAKTVEIT

Befaringsdato: 11.09.2025

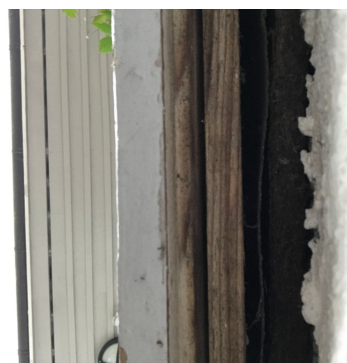
#### Vurdering av avvik:

Kostnadsestimat er basert egeninnsats som fjerning av kledningsbord og tverrlekte, på med musebånd og nytt kledningsbord. Endelig kostnad vil variere avhengig av omfanget og hvilke tiltak som ønskes gjennomført.

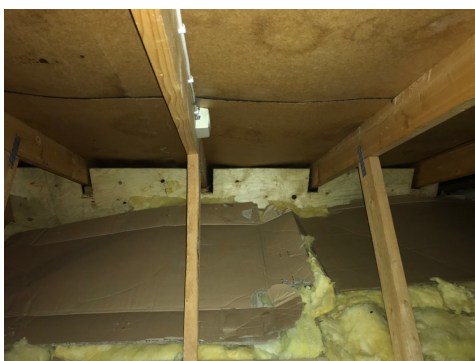
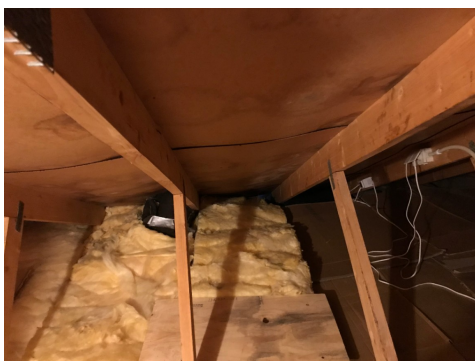
### Takkonstruksjon/Loft

- Det er begrenset/dårlig ventilering av takkonstruksjonen.
- Det er påvist fuktskjolder/skader i takkonstruksjonen.

Det er observert noe fukt på innside av sutaksplatene.

Det er registrert fuktmerker på innsiden av sutakspatene, noe som indikerer begynnende fuktskader. Dette kan tyde på svikt i eksisterende takteking, og det må påregnes at taket bør skiftes på kort sikt. Videre observasjon anbefales for å forhindre ytterligere skadeutvikling. Dette punktet må vurderes i sammenheng med taktekingen, og det inngår i det samlede kostnadsestimatet for nødvendige utbedringer under punktet takteking.

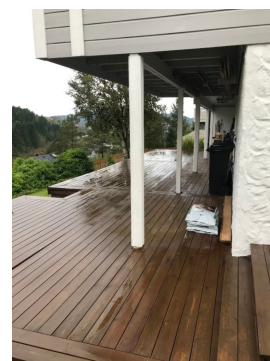
Rekkverkshøyden på balkongen er målt til 86 cm. Ettersom bygningen er oppført før gjeldende forskrift trådte i kraft, foreligger det ikke krav om utbedring til dagens standard. Markterrassen har derimot en høydeforskjell til terreng som overstiger tillatt nivå for rekkverksfri utførelse, og det skal derfor etableres rekkverk i henhold til gjeldende krav for å ivareta personsikkerhet. Kostnadsestimatet er basert på et enkelt rekkverk med fagmessig utførelse med tilhørende dokumentasjon. Endelig kostnad vil variere avhengig av omfanget og hvilke tiltak som ønskes gjennomført.

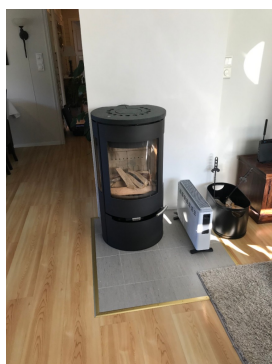
Bildet viser oven i stue 1.etg

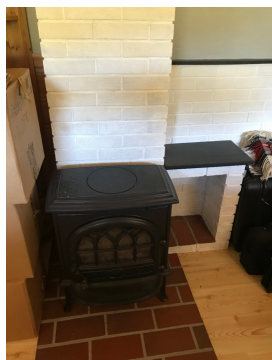
Bildet viser oven i kjellerstue

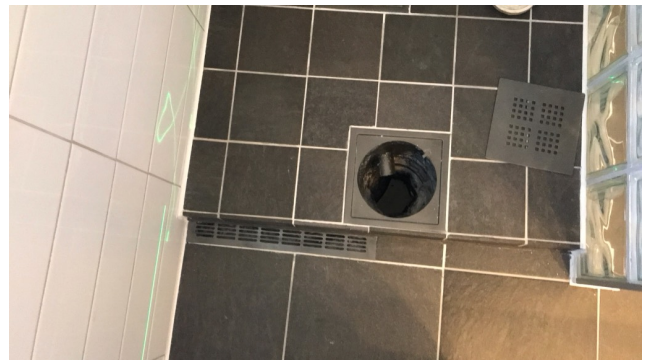
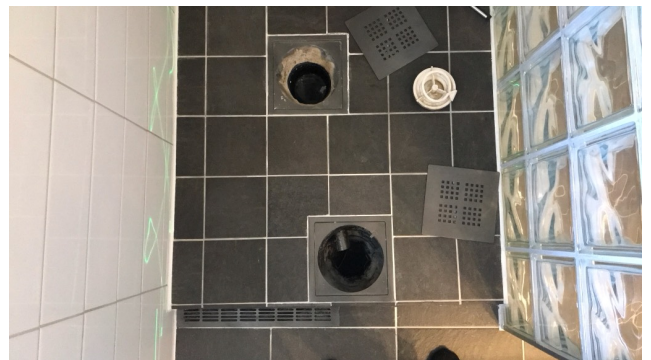
1.ETASJE > BAD: 4.6M<sup>2</sup>

- Det er påvist mangelfull/feil utførelse rundt rørgjennomføringer e.l. som gir fare for fukt i konstruksjonen i våtsone.
- Det er rundt sluk påvist en ikke-fagmessig utførelse av membran/tettesjikt/klemring.
- Mer enn halvparten av forventet brukstid er passert på membranløsningen.
- Mer enn halvparten av forventet brukstid er passert på slukløsningen.

- Konsekvensene av ikke-fagmessig utførelse rundt sluk og klemring på våtrom kan medføre lekkasjer og fuktskader.
- Usikker løsning rundt klemring gir økt risiko for at vann kan trenge ned mellom membranen og sluket. Dette kan føre til lekkasje og fuktskader i underliggende konstruksjoner over tid.

- Feil montering av sluk og klemring øker risikoen for vannlekkasjer. Dette kan føre til fuktskader i underliggende konstruksjoner.

Membran i sluk er utført av eier uten dokumentasjon på fagmessig utførelse. Sluker er ikke utført i henhold til gjeldende forskrifter. Gulvet i dusjsone ligger 5,5 cm høyere enn øvrig baderomsgulv, noe som kan medføre funksjonelle utfordringer og økt risiko for vannansamling. Konstruksjonen vurderes som risikofyllt og gis tilstandsgrad 3. Kostnadsestimat er basert på et nytt våtrom. Det er fordi at hvis man må gjøre noe med membran på gulv må også resten av badet tas.

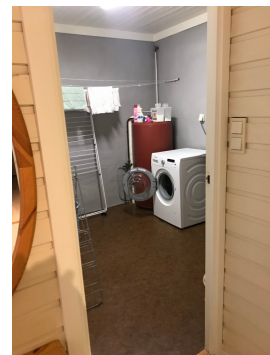
Vaskerommet har belegg på gulv og malte plater og synlig malt mur.

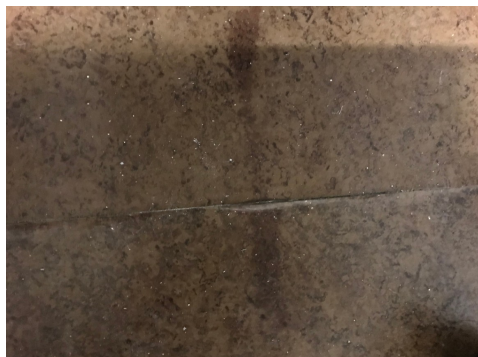
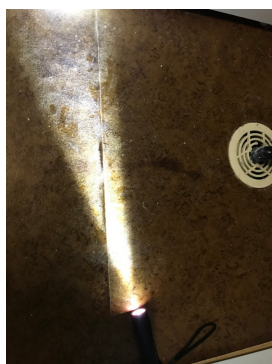
KJELLER > VASKEROM: 6.8M<sup>2</sup>

- Det er påvist at gulvoverflaten har sprekker.
- Det er påvist andre avvik:

- Sprekker i et vinylbelegg kan føre til at vann trekker ned i gulvkonstruksjonen med påfølgende fukt/råteskader.
- Andre tiltak:

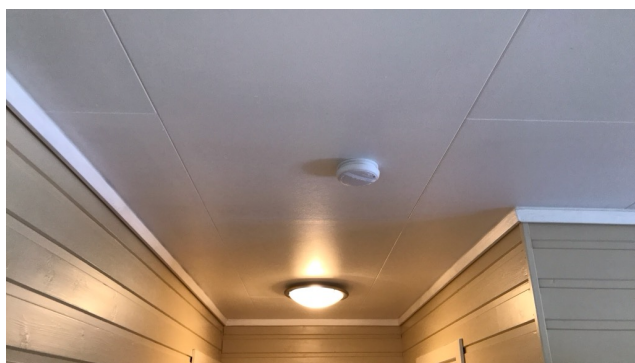
Nytt brannslukningsapparat og røykvarslere.

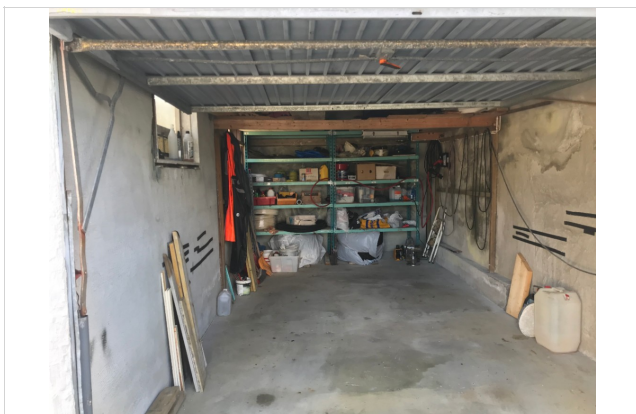
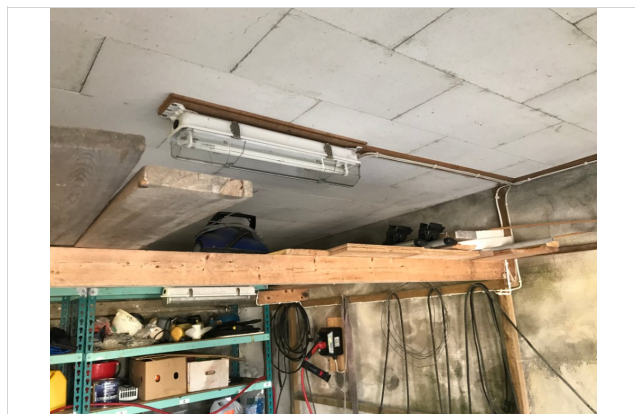
Synlige betongtak og pusset vegger i mur.  
Det er stedvis fuktighet i mur spesielt mur under terreng.
