Tilstandsrapport - NS 3600:2018

Gml. Birketveitveien 56+58

4870 Fevik

Gnr: 61 Bnr: 25

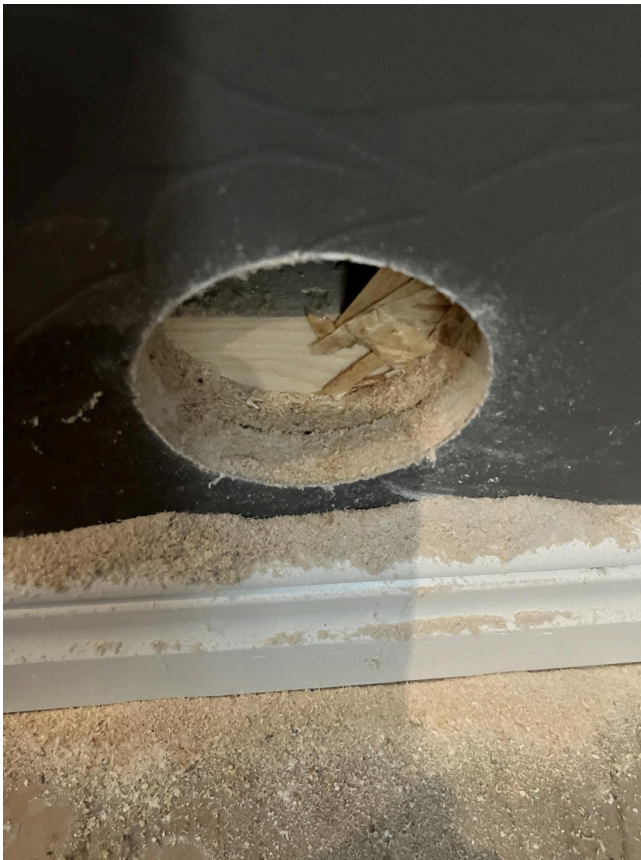
Hulltaking er utført i fra soverom syd-vest. Ingen fukt målt her.

Hulltaking.

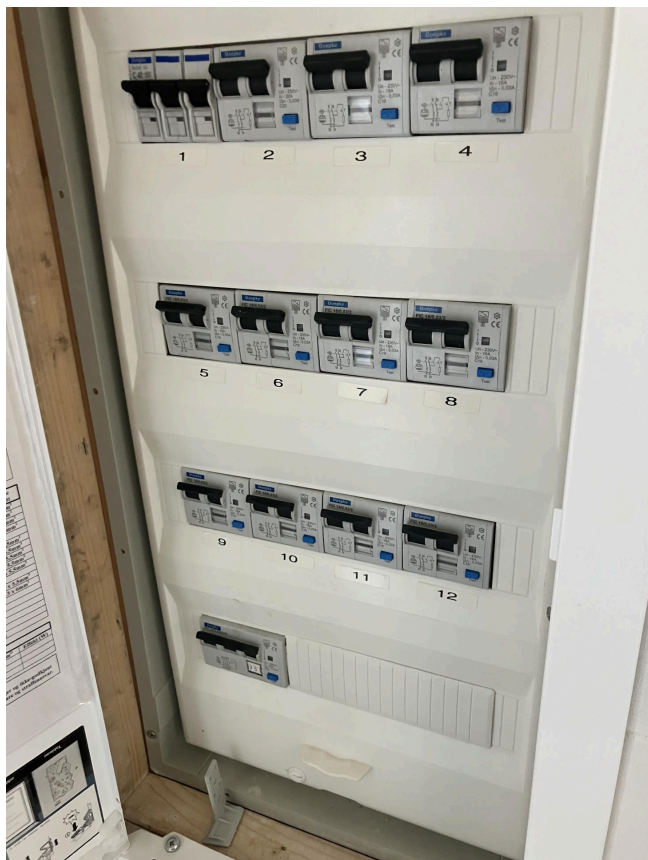
Sikringskap.

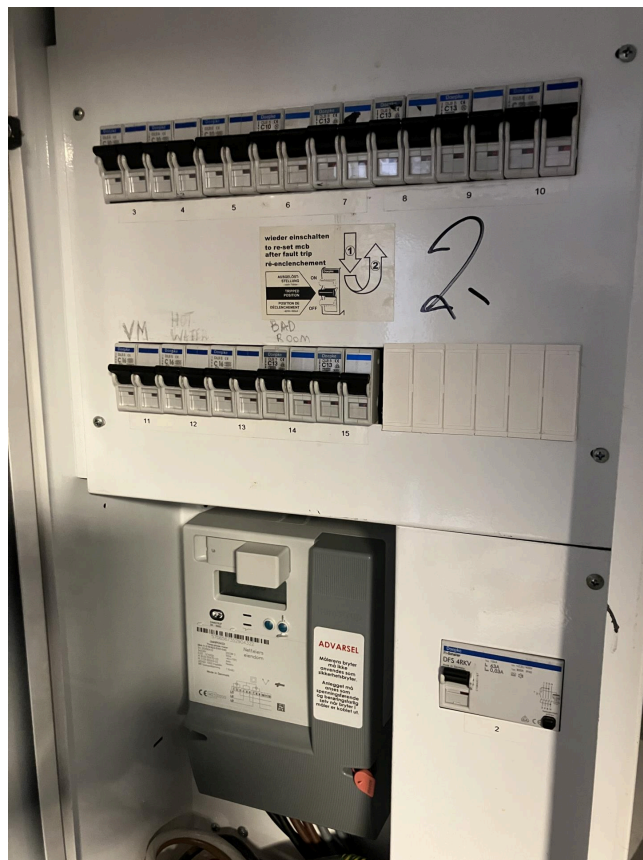
sikringskap.

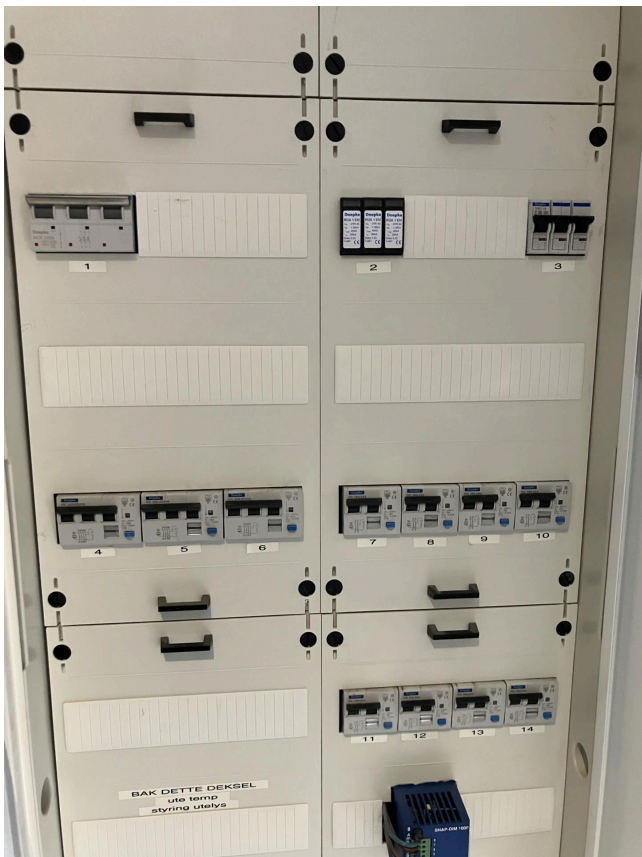
Sikringskap.
