Tilstandsrapport

Enebolig

Baker Eides vei 5, 7980 TERRÅK

Befaringsdato: 14.08.2024

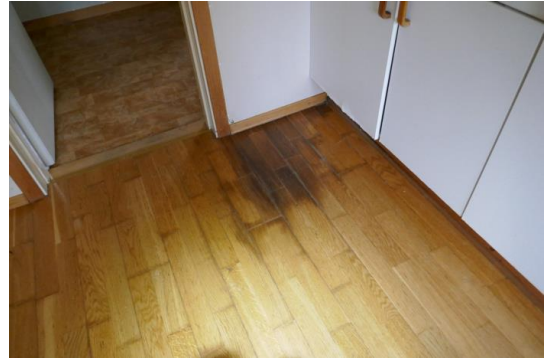
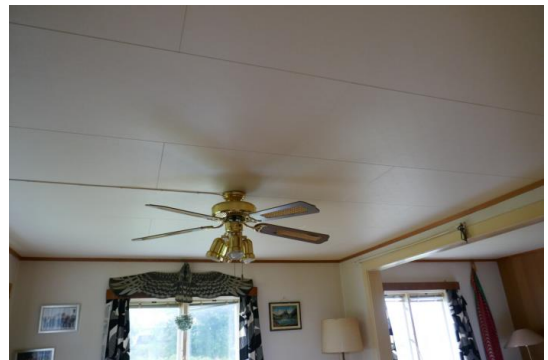
- Det er stedvis påvist synlige skader på overflater.
- Overflater har en del slitasjegrad utover det en kan forvente.

Innvendige overflater må påregnes oppgradert.

Kostnadsestimat: 100 000 - 300 000

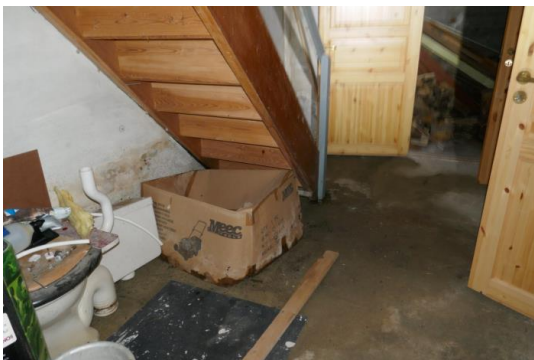
- Det er påvist indikasjoner på noe fuktgjennomtrenging i kjellergulv.
- Det er påvist indikasjoner på noe fuktgjennomtrenging inn i kjellermur.
- Det er påvist synlig fuktighet på mur/gulv i kjeller.

Fuktighet i kjeller indikerer manglende funksjon på drens og avløpsanlegg, tiltak må påregnes.

- Det påviste fuktnivå gir grunn til å overvåke konstruksjonen jevnlig for å se utvikling over tid, og eventuelt foreta tiltak for å unngå fuktskader.

Kostnadsestimat: 50 000 - 100 000
