# Tilstandsrapport

Leilighet

Kuskerudparken 4 B, 1920 SØRUMSAND

Befaringsdato: 30.04.2025

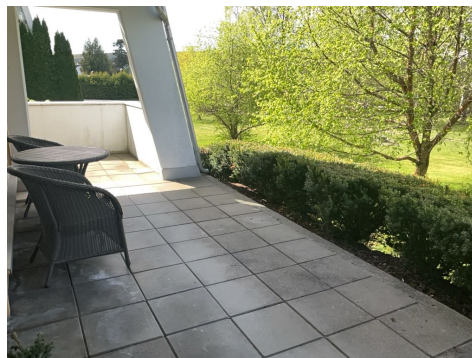
- Rekkverket er for lavt i forhold til dagens krav til rekkverkshøyder.
- Det er avvik:

Betonghellene er ujevne. 1 betonghelle har sprekk.

Rekkverkshøyde er ca. 96cm. og tilfredsstilte byggeårets krav (dagens krav er 100cm.)

- Tiltak:
- Det er ikke krav om utbedring av rekkverkshøyde opp til dagens forskriftskrav.

Gulvet på terrassen/betonghellene bør utbedres.

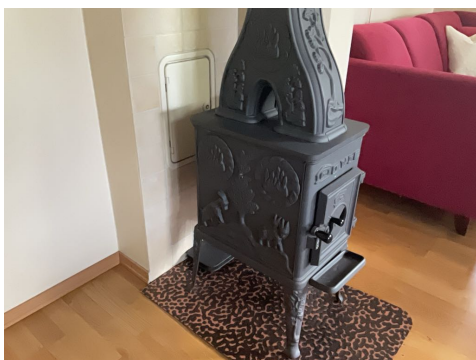
- Avstanden mellom ildstedet og brennbart materiale er for liten.
- Det er vanskelig tilkomst til sotluke.

Ildfast plate under vedovnen er for liten foran ovnen.

Sotluken er plassert bak vedovnen og lar seg ikke åpne helt.

Det må gjøres tiltak for å lukke avviket.

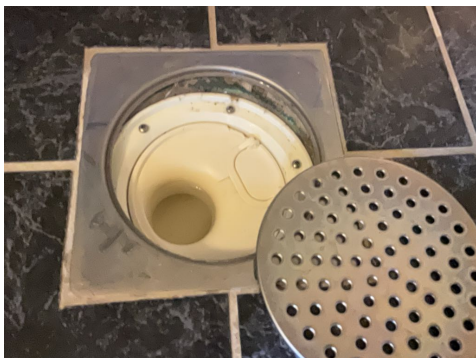
- Det er mulighet for at det kan forekomme vannlekkasje på våtrommet hvor vann ikke vil gå til sluk.

Det er kun sluk i dusjnise og dusjnise har tett terskel som da vil hindre lekkasjevann fra andre installasjoner å finne vei til sluket.

Eventuelle lekkasjer fra installasjoner kan medføre fuktskader i boligen.

Det må foretas utbedring av fallforhold for å lukke avviket. Det må også etableres oppkant på membranen ved dørterskel.

- Overvåk tilstanden jevnlig. For å få tilstandsgrad 0 eller 1 må tettesjiktet skiftes ut, men tidspunktet for når dette er nødvendig er vanskelig å si noe om.

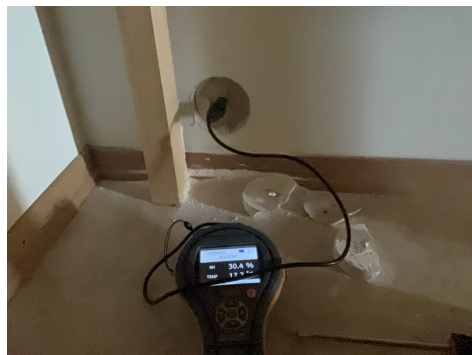
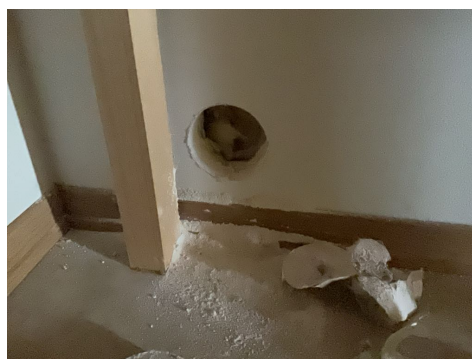
Hulltaking er foretatt uten å påvise unormale forhold. Hulltaking ble foretatt i vegg fra bod mot dusjnisje bad. Det ble målt relativ luftfuktighet i vegg og det ble gjort visuell inspeksjon. Det ble ved målinger og visuell inspeksjon ikke påvist tegn på fuktskader.

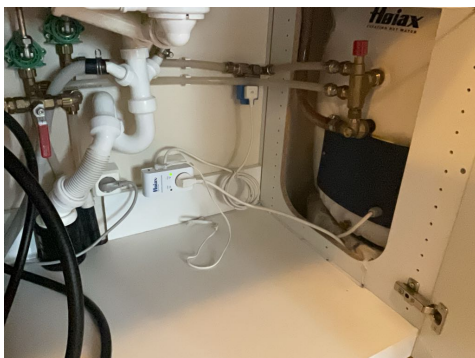
Varmtvannstanken er på ca. 120 liter, er fra byggeåret og er plassert i kjøkkenbenken som har lekkasjevarsler og automatisk vannstoppesystem.

- Det bør etableres tilfredsstillende el-tilkobling etter gjeldende forskrift.
- Det er ikke behov for utbedringstiltak siden tanken fungerer i dag, men ut ifra alder kan skader plutselig oppstå på eldre tanker.

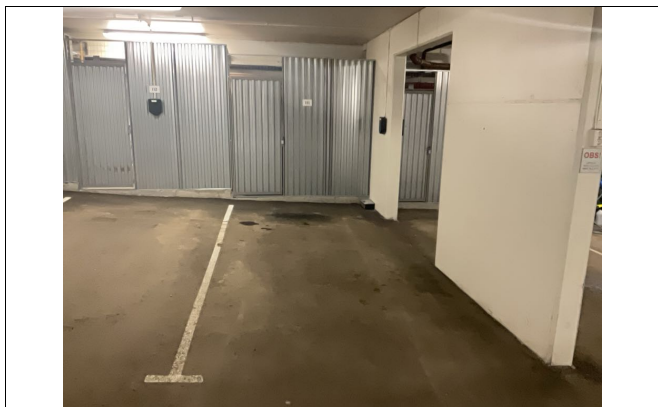
Parkeringsplass og bod i kjelleretasje.
