# Tilstandsrapport

Rekkehus

Stigenga 184, 0979 OSLO

Oppdragsnr.: 21421-1279

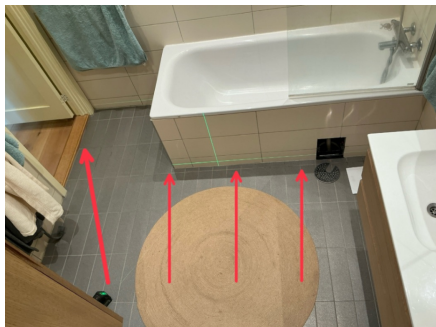
Dersom en lekkasje oppstår, kan avviket føre til en fuktskade da vann ledes mot dør. Forholdet bør derfor utbedres.

Dette gjør at nærliggende konstruksjoner er mer utsatt for vannskade, hvis en lekkasje skulle oppstått.

Tegningen er ment for å illustrere fall, det er målt ca. 1,5 cm fall fra plassering av laser mot dør.

Det gjøres oppmerksom på at kostnadsestimat gjelder for utbedring av fall og ikke oppussing av badet i sin helhet.

**Kostnadsestimat: 50 000 - 100 000**
