Tilstandsrapport

Boligbygg med flere boenheter

Bålyveien 48 , 4521 LINDESNES

Rapportdato: 10.05.2026

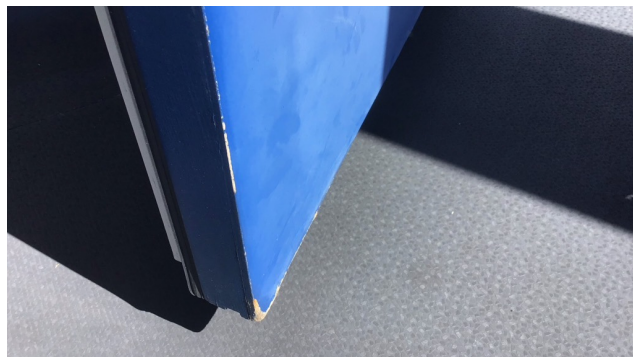
-Dørblad på hoveddør til leiligheten med slitasje/bruks merker på dørblad i nedkant

slitasje/bruks merker i nedkant

-Det bør foretas lokal utbedring av dørblad for å forhindre videre skadeutvikling.

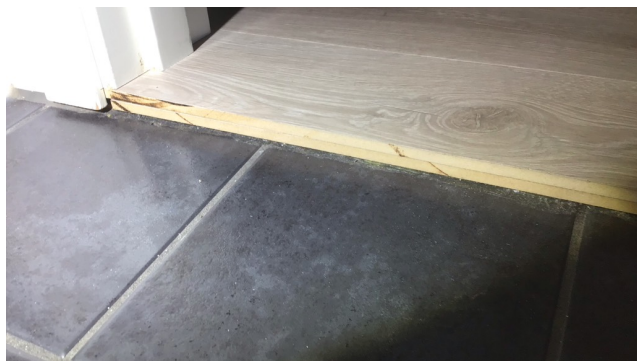
- Det er påvist avvik i fallforhold til sluk i forhold til krav i forskrift på byggetidspunktet.

- Et bad med manglende/ redusert fall til sluk blir mindre funksjonelt og sikkert for brukeren. Dette kan medføre stående vann på gulvet, vann som ikke ledes effektivt til sluket, økt risiko for at vann renner ut av rommet og redusert sklisikkerhet på gulvet.

Mangler oppkant i dør

-Det bør anlegges ny fuge ved dørterskel samt øvrige fuger bør det taes en gjennomgang av

-Lokalt tiltak

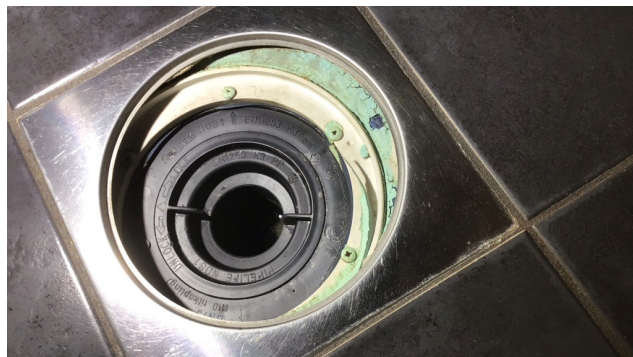
Det er plastsluk og synlig sluk mansjett under klemring og synlig smøremembran som tettesjikt

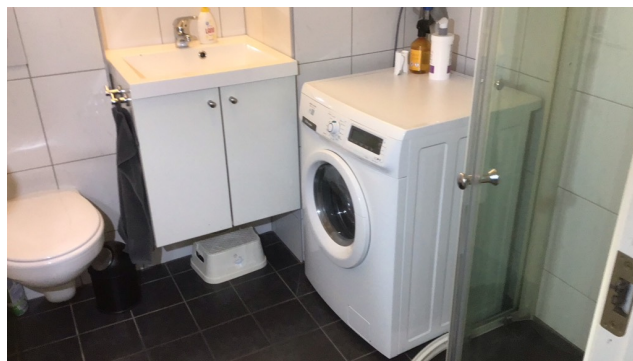
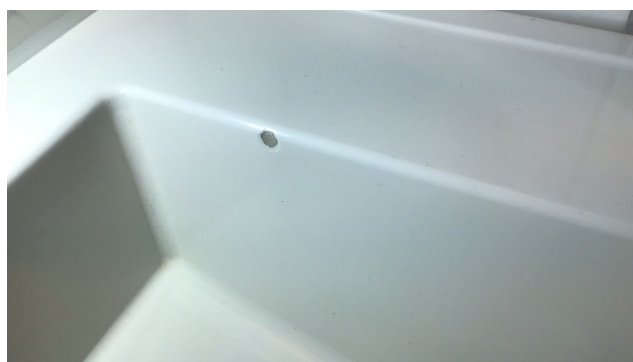
-Det er påvist knast i glasuren i vask

knast i glasuren i vask

-Lokal utskifting eller represjon av vask

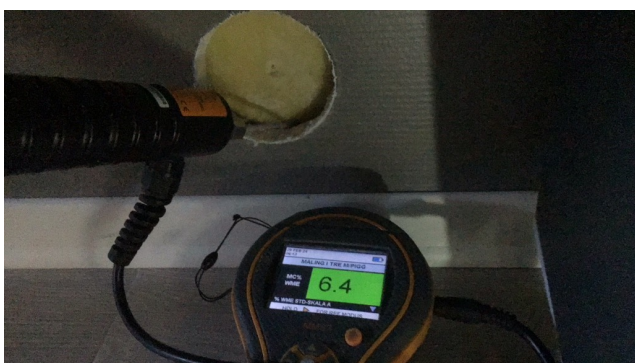
Hulltaking utført i stue/kjøkken bak dusj.

Ikke påvist unormale fuktverdier på kontrollert område. 6,4 vektprosent
Det blei også foretatt fukt målinger på overflater i dusj med ingen avvik registrert

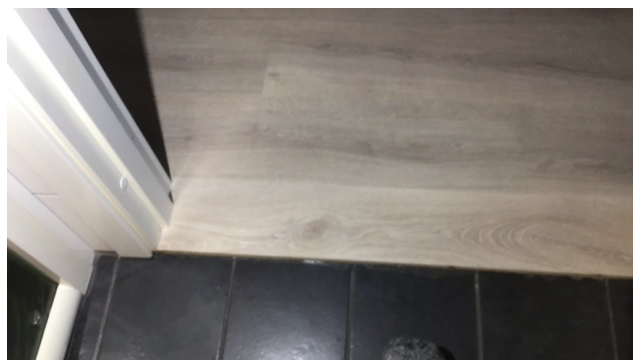
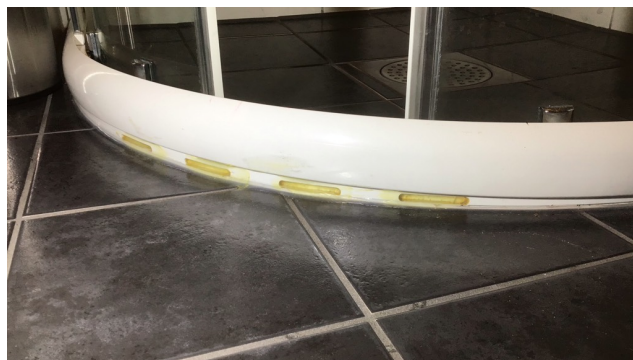
- Det er påvist avvik i fallforhold til sluk i forhold til krav i forskrift på byggetidspunktet.

Det er mulighet for at det kan forekomme vannlekkasje på våtrommet hvor vann ikke vil gå til sluk da dreneringshull i sokkel list er fuget igjen

-Ved mangelfull fall på golv vil det ved mangel av oppkant i dør være fare for lekkasje ut av rommet

- Et bad med manglende/reduert fall til sluk blir mindre funksjonelt og sikkert for brukeren. Dette kan medføre stående vann på gulvet, vann som ikke ledes effektivt til sluket, økt risiko for at vann renner ut av rommet og redusert sklisikkerhet på gulvet.

dreneringshull i sokkellist er fuget igjen

-Det bør anlegges ny fuge ved dørterskel

-Det må gjøres tiltak for å anlegge tilgang til sluk igjennom drenerings hull i dusj sokkel

-Det bør gjøres tiltak i dør for å minske faren for lekkasje ut av rommet

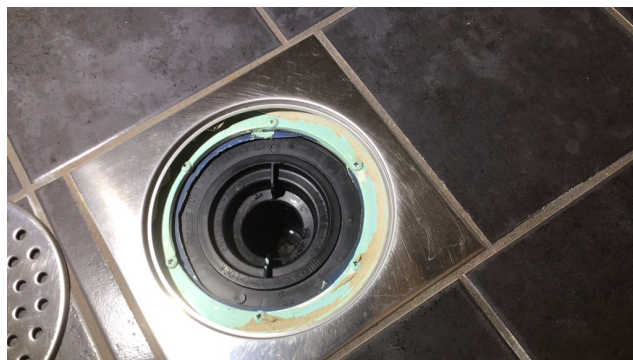
Det er plastsluk og synlig sluk mansjett og smøremembran under klemring

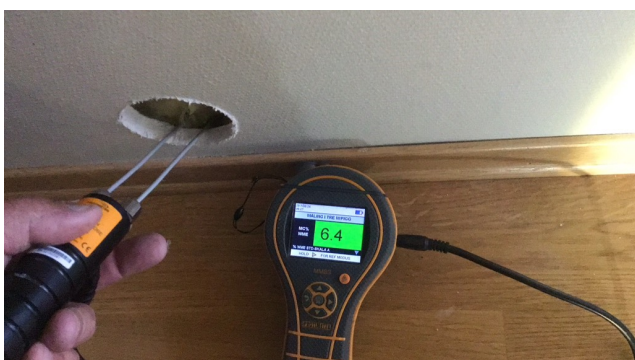
Hulltaking utført i gang bak vask.
Ikke påvist unormale fuktverdier på kontrollert område. 6,4 vektprosent
Det blei også fukt målt på overflater med normale forhold konstatert
