## Bolig, garasje, boder

*Vormdalsvegen 207, 7327 Orkland*

Bolig og brannforebyggende kontrollrapport utarbeidet iht. NEK 405-2: 2020 avsnitt 8

Sjekklisten utført 04.10.2024

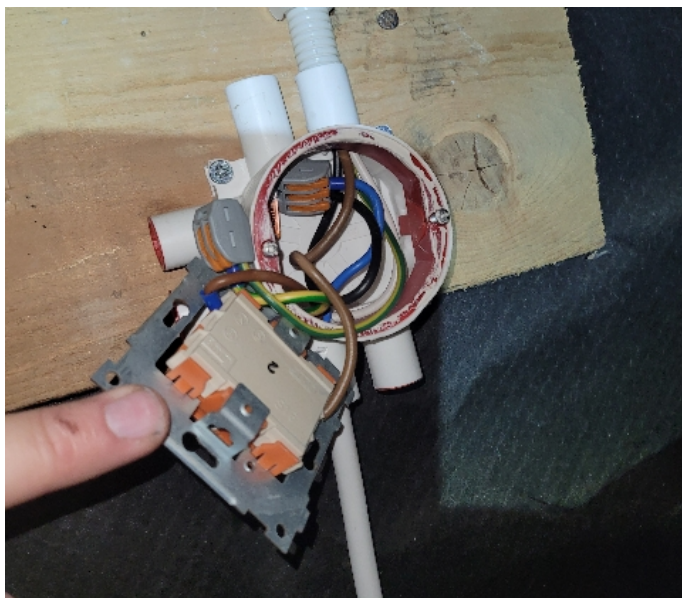
## ID 1104961 - [L] Bryter vvb ver feilkoblet

2-pol bryter til vvb var koblet 1-polt

Elektriske utstyret / materiell manglet allpolet / flerpolet bryter

Feil utbedret av kunde. Bryter omkoblet.

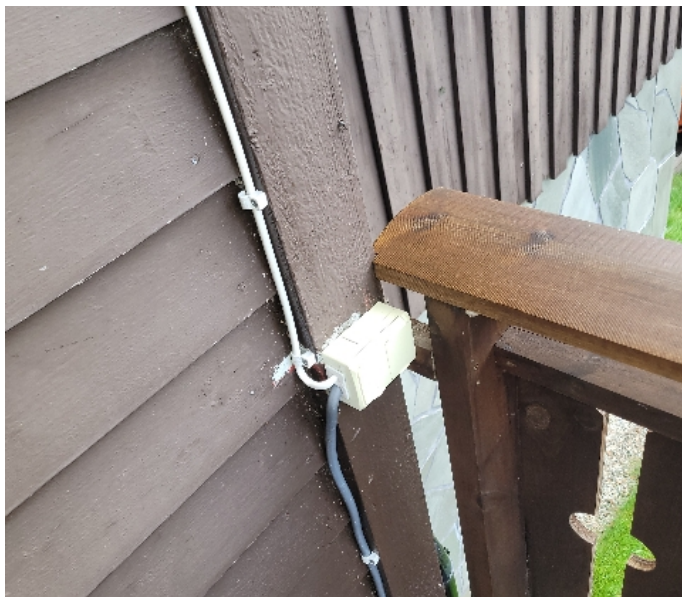
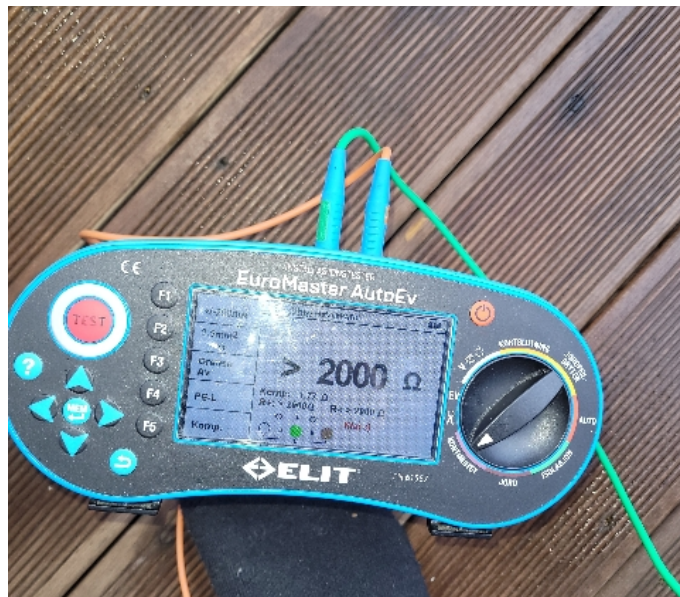
**ID 1105015 - [J] Utestikk veranda mangler jordforbindelse****Kommentar**

Utestikk mangler jordforbindelse

Utjevningforbindelsen det er tatt bildet av hadde for høy motstand og det må etterses at utjevning blir lav nok i forhold til regelverket.

Feil utbedret av kunde. Stikk fjernet.

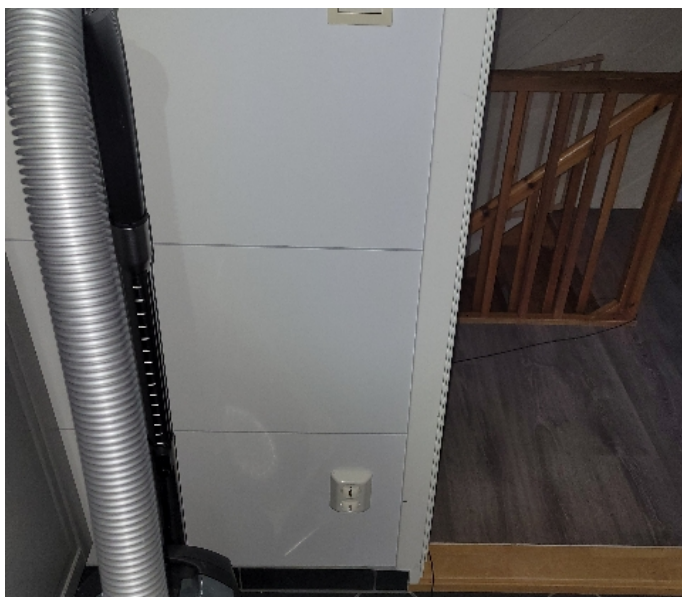
## ID 1105032 - [J] Lys vaskerom mangler allpolig brudd

Lys vaskerom mangler allpolig brudd

Våtrommet / badet hadde ikke allpolet / flerpolet brudd i bryter

Feil utbedret av kunde. 2 polet bryter montert.

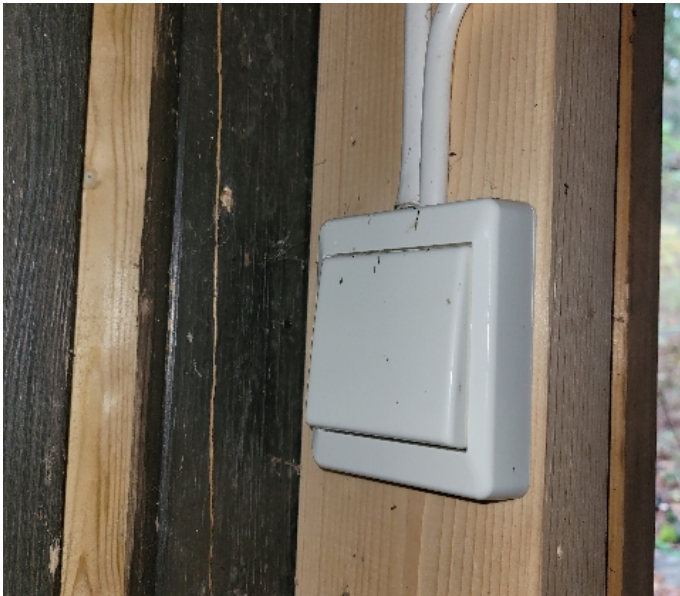
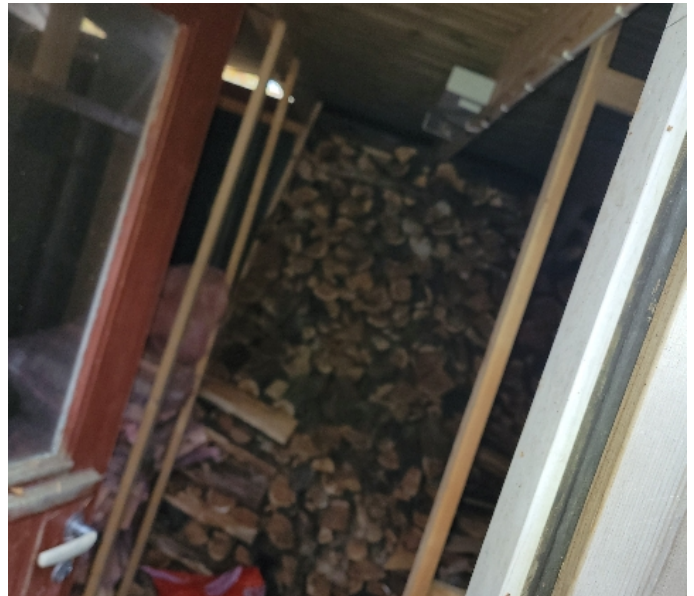
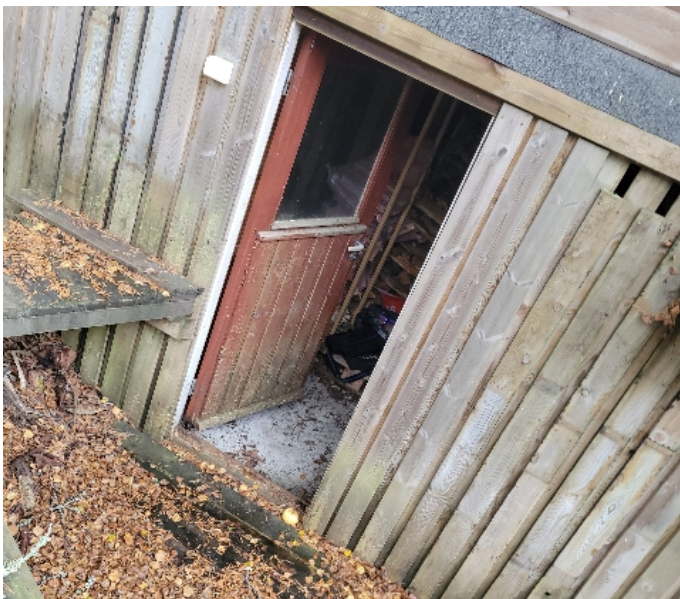
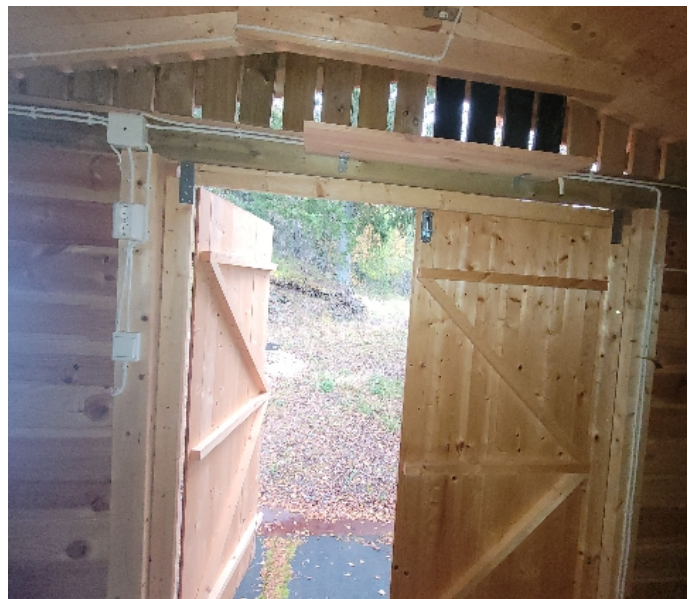
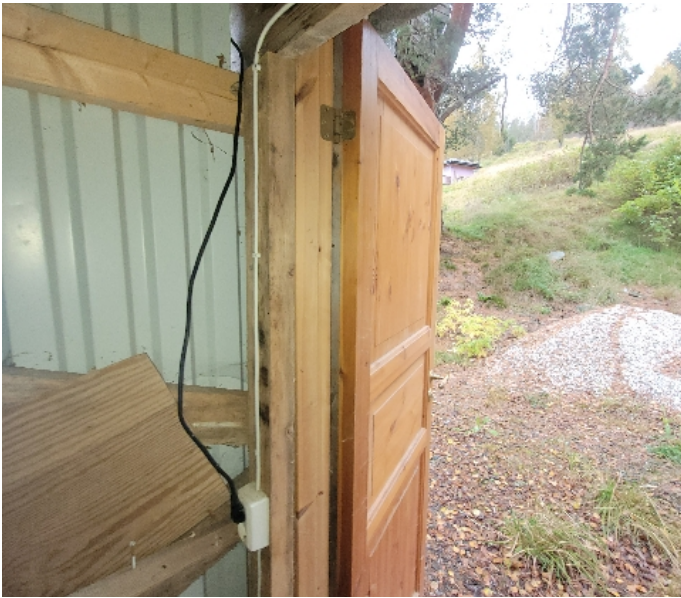
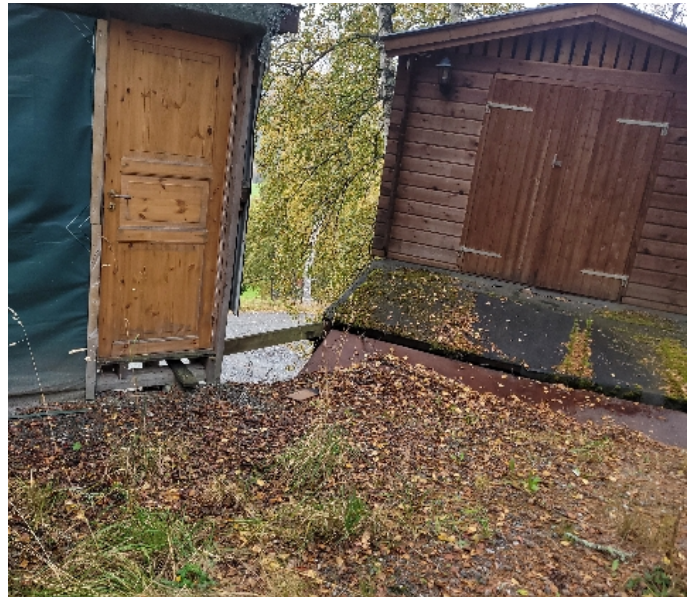
**ID 1105118 - [L] Mangler allpolig brudd i bodræer****Kommentar**

Lys mangler allpolig brudd i boder

Elektriske utstyret / materiell manglet allpolet / flerpolet bryter

Feil utbedret av kunde. 2 polet bryter montert.

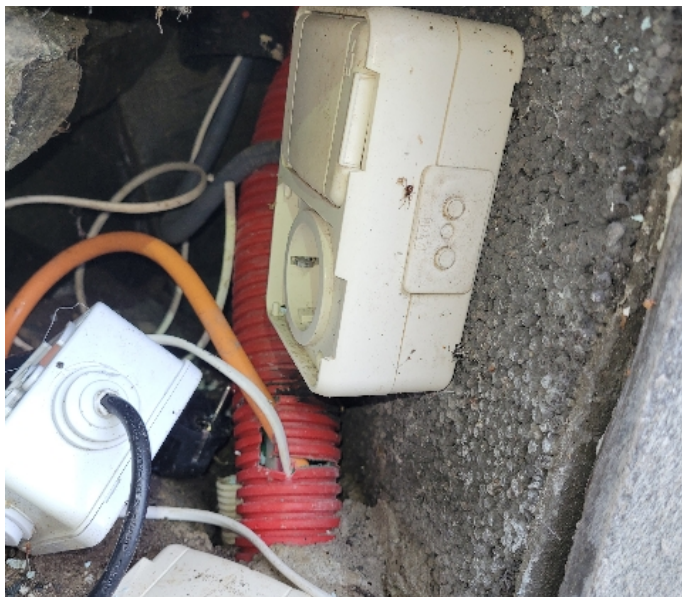
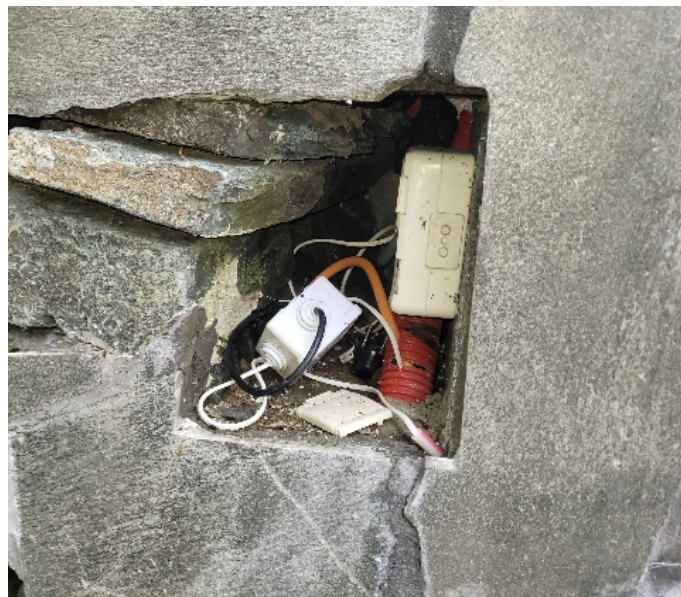
**ID 1105226 - [L] Lokk på stikk er ødlagt**

Stikkontakt er defekt. Mangler lokk

Koble fra, bytt ut skadet og defekt utstyr, koble til på nytt med riktig moment.

Feil utbedret av kunde. Stikk byttet.

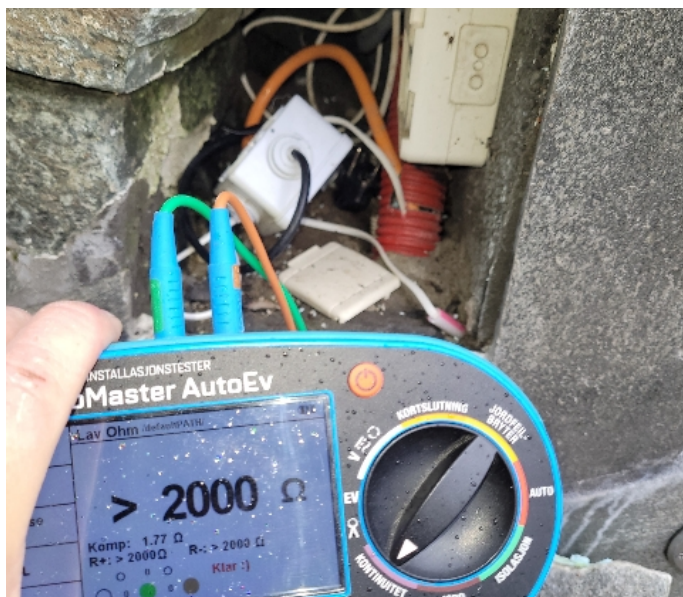
## ID 1105234 - [J] Stikk mangler jord

Stikkkontakt manglet jordforbindelse

Utjevningforbindelsen det er tatt bildet av hadde for høy motstand og det må etterses at utjevning blir lav nok i forhold til regelverket.

Feil utbedret av kunde. 0,5ohm.

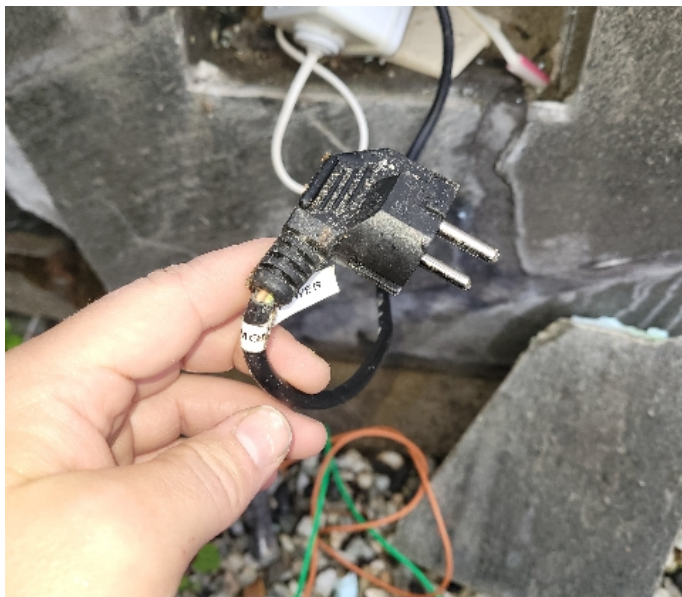
## ID 1105253 - [L] Støpsel er defekt

Støpsel hadde skade

Koble fra, bytt ut skadet og defekt utstyr, koble til på nytt med riktig moment.

Feil utbedret av kunde. Støpsel byttet.

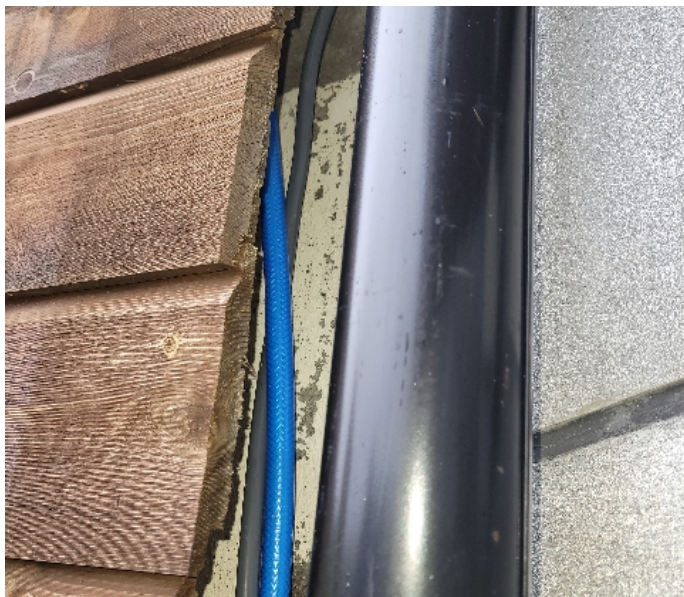
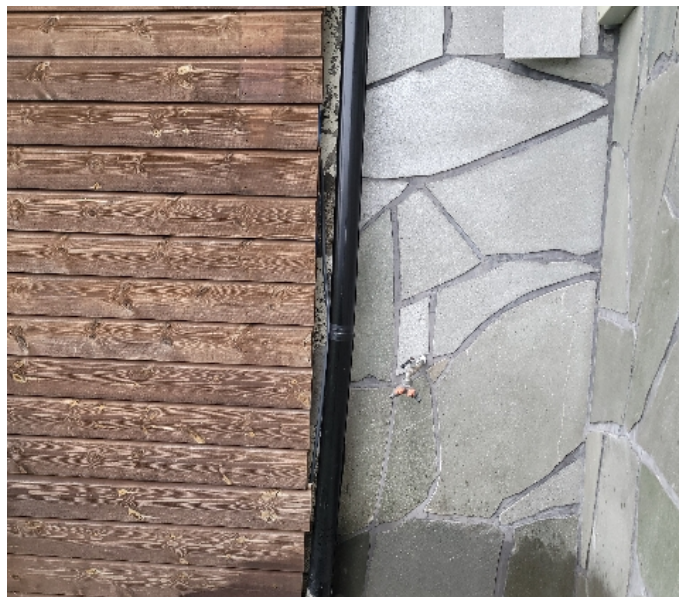
**ID 1105263 - [L] Kabel er ikke festet****Kommentar**

Bak takrenne henger en kabel løst, denne må festes

Kabel / ledning det er tatt bildet av og som er beskrevet spesifikk plassering for i installasjonen er ikke festet forskriftsmessig (Er løs / sitter ikke korrekt festet)

Feil utbedret av kunde.

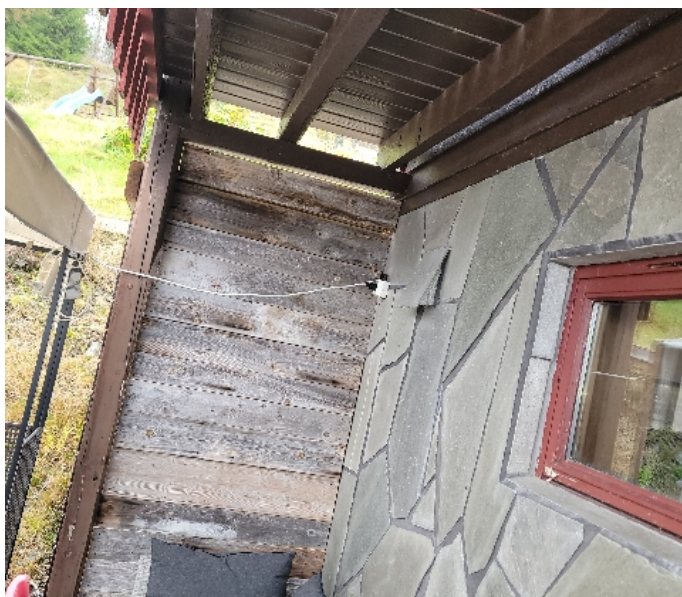
## ID 1105281 - [L] Stikkontakt er koblet med skjøtledning

Stikkontakt var koblet med skjøteledning fra motsatt side av huset. Fjernes og benytt fast opplegg

Det ble observert fast / varig bruk av skjøteledning. Fast installasjon må benyttes da varig permanent bruk av skjøteledning ikke er en tilfredsstillende løsning.

Feil utbedret av kunde. Stikk fjernet.

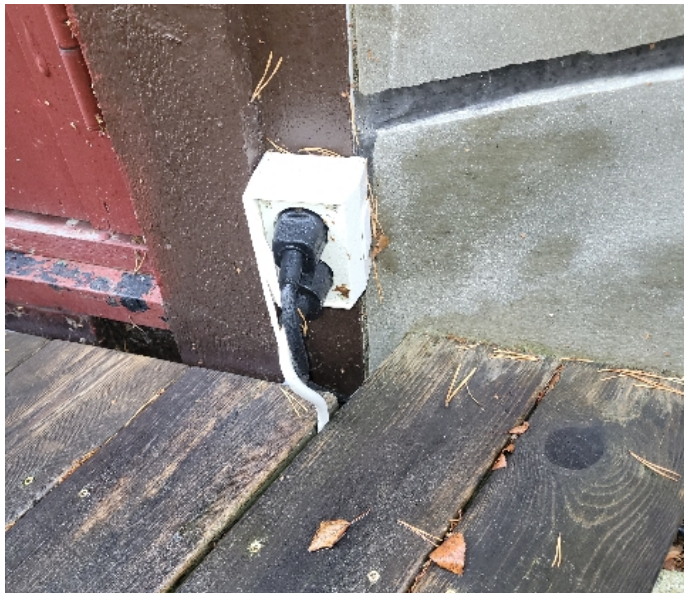
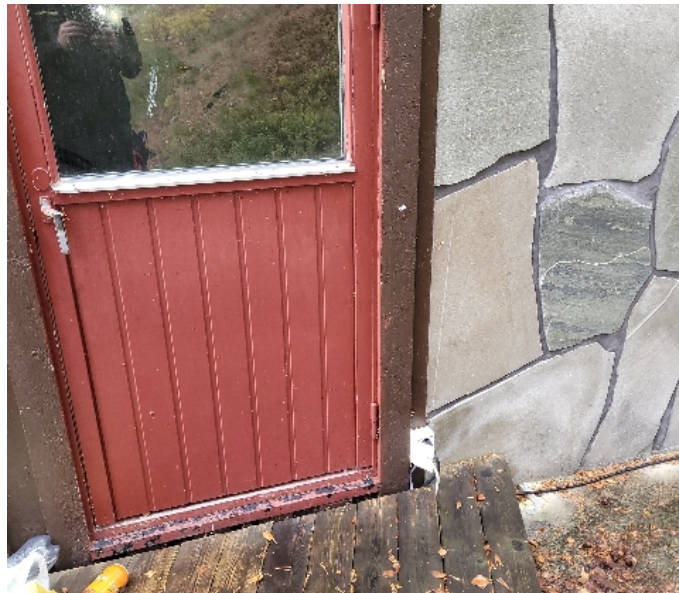
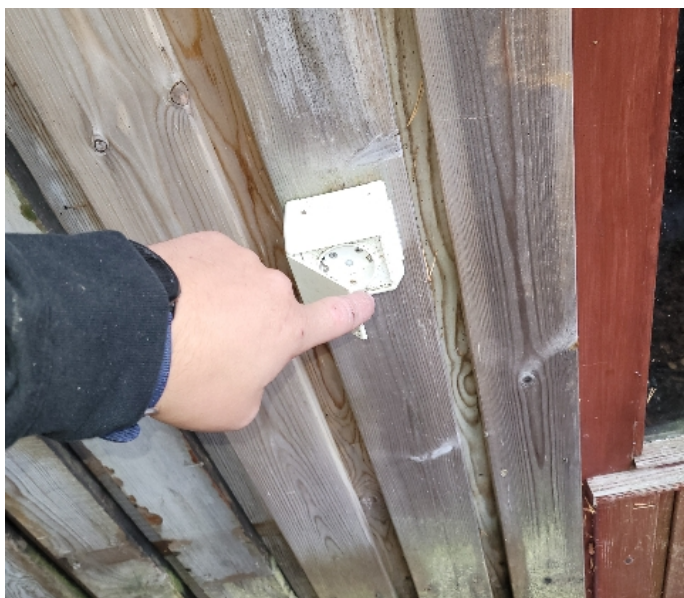
## ID 1105381 - [L] Utvendig Stikkontakter står utsatt til

Stikkontakt står ved bakken og vil på vinterstid være under snø. Stikk har vp tilkoblet slik at lokk alltid er åpent. Stikkkontakten er montert feil ved som gjør at vann kan renne inn i stikkontakt, stikk skal monteres med lokk opp i henhold til montasjeanvisning. Gjelder også stikk bod

Utstyr/anleggsdel hadde ikke tilstrekkelig kapslingsgrad

Montasjeanvisning for delen det er beskrevet i bilde og bildekommentar er ikke montert / benyttet iht. montasjeanvisning / brukerveiledning for produktet fulgt.

Feil utbedret av kunde.
