# Tilstandsrapport

Enebolig

Klokkerudveien 13, 1870 ØRJE

Befaringsdato: 02.06.2025

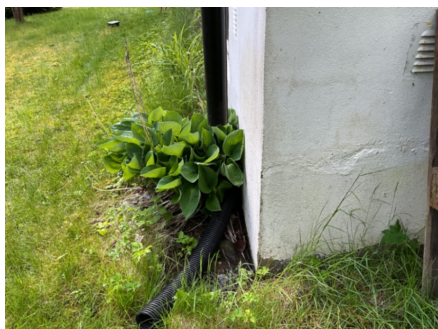
## 🔍 TG 2 Veggkonstruksjon

- Det er ingen musesperre i nedre kant av konstruksjon.
- Det er værslitt/oppsprukket trevirke/trepaneler.
- Ikke registrert tilstrekkelig med musetetting i nedre del av kledning, avvik øker risiko for at mus kommer inn i bygning.
- Det er påvist værslitt og oppsprukket trevirke/trepaneler, som følge av elde, eksponering av vær/vind samt manglende vedlikehold opp gjennom årene.

- Musesperre må etableres.
- Det må foretas tiltak for å lukke avviket.
- Kledningen viser værslitasje og tørkesprekker. Uten vedlikehold/utbedring kan det oppstå skader og redusert levetid på treverket.
- Det bør foretas gjennomgang av musetetting rundt boligen, for å forhindre at mus trenger inn i boligen, skader på materialer samt vond lukt som konsekvens.

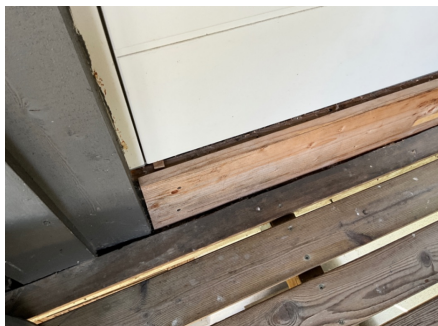
## **Balkonger, terrasser og rom under balkonger**

- Det er påvist fukt-/råteskader i konstruksjonen.
- Rekkverket er for lavt i forhold til dagens krav til rekkverkshøyder.
- Konstruksjonene har skjevheter.

- Påvist råteskader i søyler på balkong og veranda, som følge av eksponering av fukt over tid.

- Råteskadede konstruksjoner må skiftes ut.
- Lokal utbedring må utføres.
- Det er ikke krav om utbedring av rekkverkshøyde opp til dagens forskriftskrav.

- Trevirket bør slipes, behandles og byttes ut der det er mest skadet. Uten tiltak vil oppsprekking og skadene forverres.

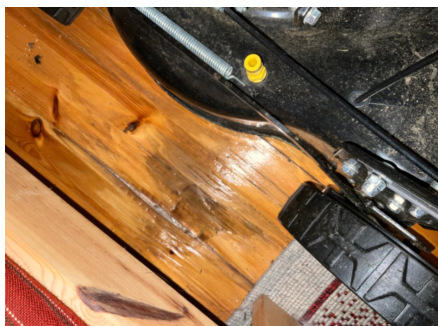
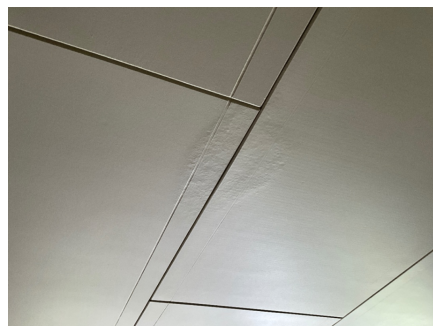
### Etasjeskille/gulv mot grunn

- Det er målt høydeforskjell på mellom 15-30 mm gjennom hele rommet. Tilstandsgrad 2 gis med bakgrunn i standardens krav til godkjente måleavvik.

- Det ble foretatt kontroll på planhetsavvik ved hjelp av en punktlaser. Målt ca. 20 mm avvik i stue i underetasje. I 1. etasje ble det målt ca. 20 mm i gang og 15 mm i soverom.

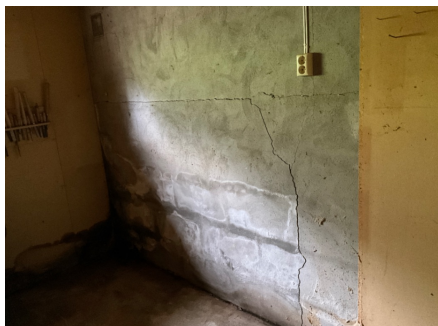
## Forstøtningsmurer

- Det er påvist større sprekker og/eller skjevheter i muren.

- Forstøtningsmuren må rives og ny mur bygges.

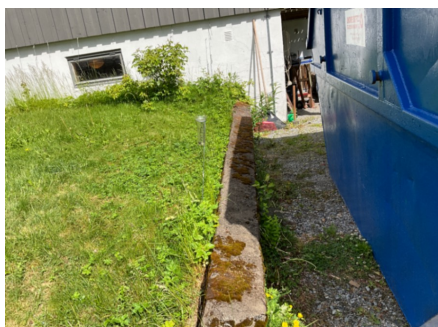
## Terrengforhold

- Det er påvist dårlig fall eller flatt terreng inn mot grunnmur og dermed muligheter for større vannansamlinger.
- Terrenget har stedvis ikke fall fra grunnmuren, dette kan føre til unødig fuktbelastning mot grunnmuren.

- Andre tiltak:
  - Justering av terreng rundt boligen anbefales for å sikre avrenning bort fra grunnmuren. Uten tiltak kan vann samle seg nær bygningen, noe som øker risikoen for fuktinntrengning og fuktskader.
