**Marker - Landlig beliggende  
enebolig med utsikt mot  
Rødenessjøen.**

# Tilstandsrapport

Befaringsdato: 02.06.2025

Rapportdato: 18.06.2025

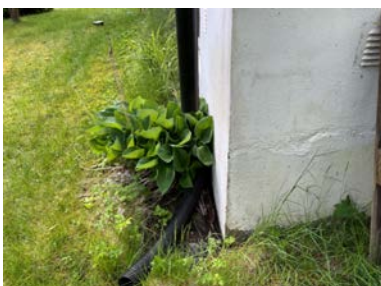
## 1 TG 2 Veggkonstruksjon

- Det er ingen musesperre i nedre kant av konstruksjon.
- Det er værslitt/oppsprukket trevirke/trepaneler.
- Ikke registrert tilstrekkelig med musetetting i nedre del av kledning, avvik øker risiko for at mus kommer inn i bygning.
- Det er påvist værslitt og oppsprukket trevirke/trepaneler, som følge av elde, eksponering av vær/vind samt manglende vedlikehold opp gjennom årene.

- Musesperre må etableres.
- Det må foretas tiltak for å lukke avviket.
- Kledningen viser værslitasje og tørkesprekker. Uten vedlikehold/utbedring kan det oppstå skader og redusert levetid på treverket.
- Det bør foretas gjennomgang av musetetting rundt boligen, for å forhindre at mus trenger inn i boligen, skader på materialer samt vond lukt som konsekvens.

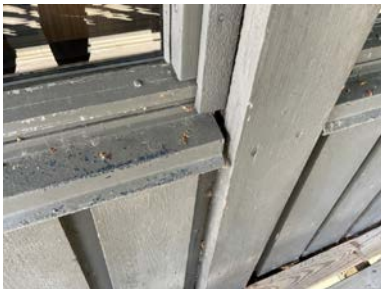
## TG 2 Dører

- Det er påvist avvik rundt innsettsdetaljer.
- Det er påvist dører som er vanskelig å åpne eller lukke.
- Påvist manglende beslag i underkant av dør. Beslag og tetting rundt, og særlig under

dør, må utføres regntett for å unngå lekkasjer og fuktskader i konstruksjon.

- Andre tiltak:
- Beslag og tetting under dør må utbedres for å sikre regntetthet. Uten tiltak kan vann trenge inn og forårsake fuktskader i konstruksjonen.
- Dør i underetasje må utbedres om avviket skal lukkes.

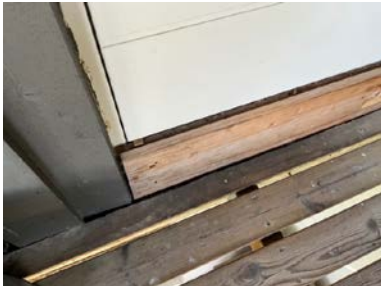
## **Balkonger, terrasser og rom under balkonger**

- Det er påvist fukt-/råteskader i konstruksjonen.
- Rekkverket er for lavt i forhold til dagens krav til rekkverkshøyder.
- Konstruksjonene har skjevheter.
- Rekkverkshøyden er målt til under 1 meter, noe som ikke oppfyller dagens krav til rekkverkshøyde. Likevel er rekkverket i samsvar med de byggtekniske forskriftene som var gjeldende på oppføringstidspunktet. Tilstandsgraden (TG) er satt på bakgrunn av standardens krav til høyde på rekkverk.
- Påvist råteskader i søyler på balkong og veranda, som følge av eksponering av fukt over tid.
- Skjevheter i veranadakonstruksjonen, som følge av for dårlig understøttelse/fundamentering.

- Trevirket bør slipes, behandles og byttes ut der det er mest skadet. Uten tiltak vil oppsprekking og skadene forverres.

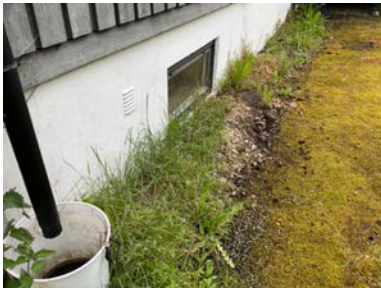
### TG 2 Grunnmur og fundamenter

Beskrivelse: Mur i kjeller har noe sprekker, har ikke endret seg siden det ble drenert/  
murt ny støttemur på utsiden

- Andre tiltak:
- Sprekkene bør overvåkes regelmessig for å unngå forverring. Tetting og utbedring kan bli aktuelt for å hindre vanninntrengning og skader.
