# Tilstandsrapport

Enebolig

Kaptein Dreyers veg 1093, 2280 GJESÅSEN

Befaringsdato: 31.05.2025

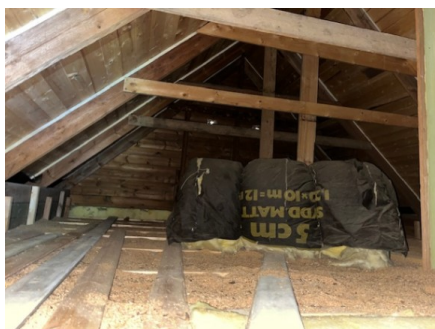
Oversikt fra loft

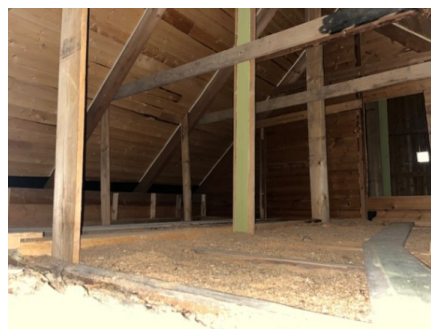
Oversikt fra loft.

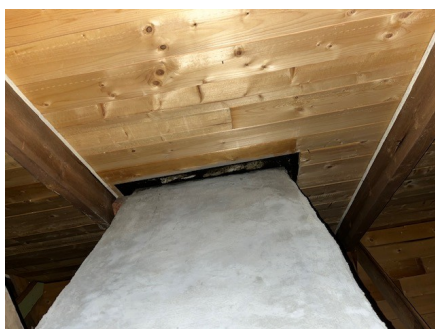
Et lite lysglimt rundt pipe

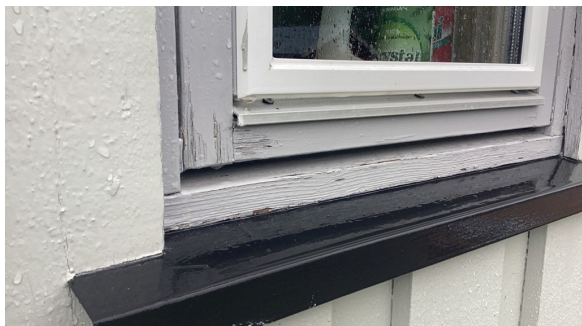
Eksempel på slitasje.

Det er foreløpig ikke behov for tiltak utover normalt vedlikehold.

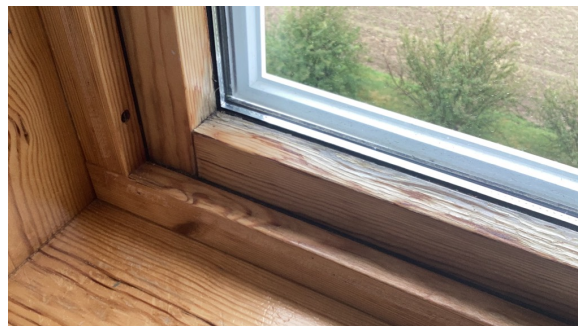
Eksempel på slitasje.

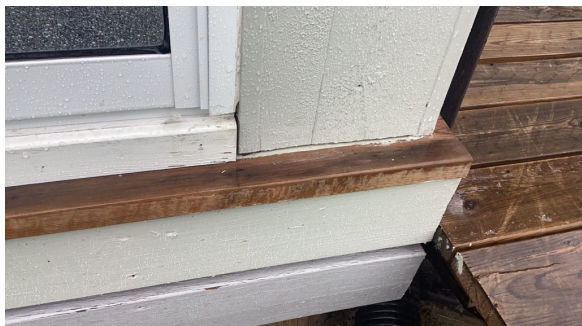
Innebygget veranda har noen løsninger som er utsatt for fuktpåkjenninger.

Eksempel på løsnign utsatt for fuktpåkjeni

Vedlikehold av enkelte overflater og utskifting av råteskadet rekkverksstolpe.

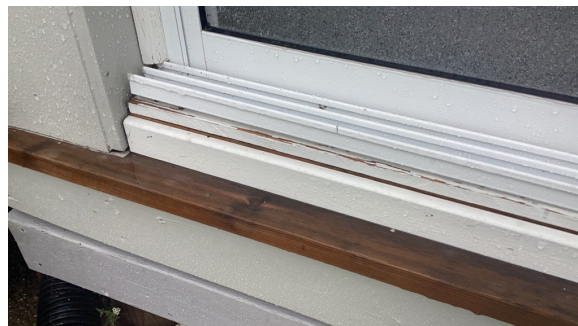
Eksempel på løsnign utsatt for fuktpåkjenninger.

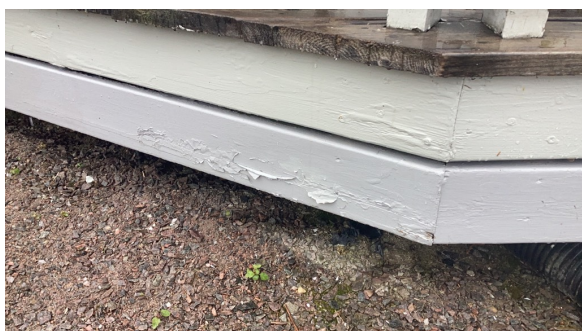
Stedvis slitasje og noe avskaling ved entre.

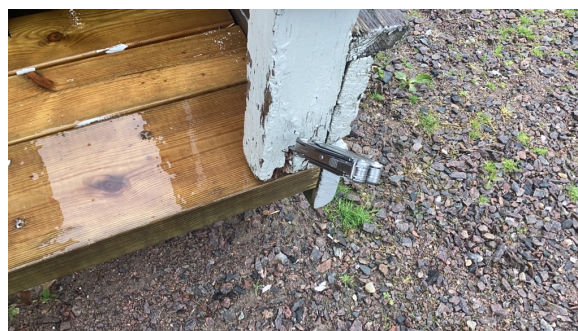
Råte i rekkverkstolpe.

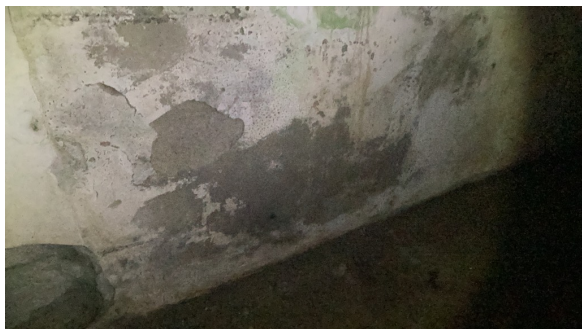
Det er stedvis tegn til fuktpåkjenninger i form av avskalinger og saltutslag, ikke unormalt for type kjeller og alder.

Fukttinnhold i treverk i kjelleren er målt til 17-18 vektprosent. Fukttinnhold i treverk på over 20 vektprosent medfører fare for utvikling av sopp- og råteskader.

Det er observert ett punkt med mykt treverk over vegg. Det er ikke skadelig fukttinnhold i treverket. Flere lignende punkter kan finnes.

Eksempel på overflater med fuktpåkjenninger.

Det er ikke nødvendig med tiltak ut fra dagens bruk av kjelleren.

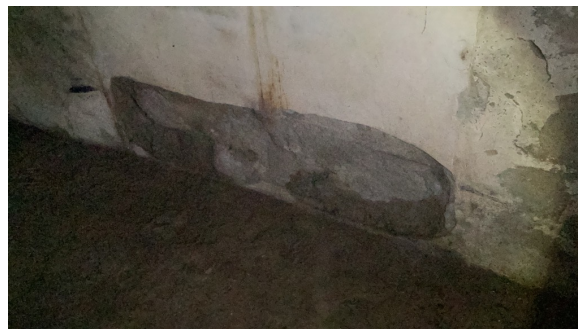
Eksempel på overflater med fuktpåkjenninger.

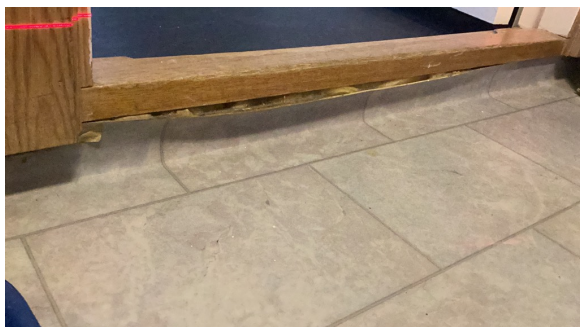
- Det er påvist at høydeforskjell fra topp slukrist til gulv/synlig topp membran ved dørterskel er mindre enn 25 mm.
- Det er påvist avvik i fallforhold til sluk i forhold til krav i forskrift på byggetidspunktet.

- Til tross for avviket i fall/høydeforskjell til sluk, vil gulvet fortsatt kunne lede vann mot sluket, men med redusert effektivitet. Dette kan potensielt øke risikoen for vannansamling i enkelte områder av badet.

Oppbrett på belegget ved dør.

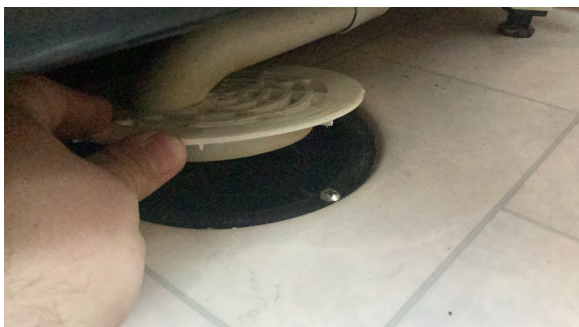
Sluk av plast med klemring.

Rommet kan benyttes slik det er, men hvor lenge er vanskelig og forutsi. Ut fra alder så bør det planlegges med renovering av rommet. Ved videre bruk av rommet slik det er bør utetthet i gulvbelegg utbedres.

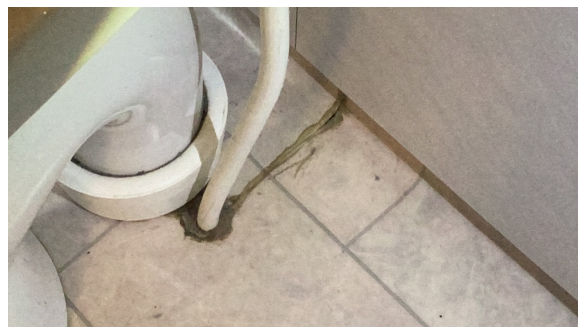
Det er utett ved gjennomføring for toalett.

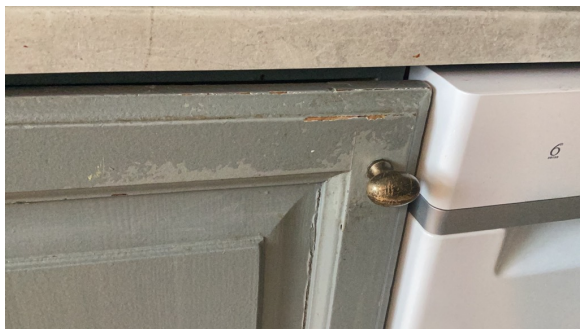
Eksempel på slitasje.

Det er ikke nødvendig med tiltak ut fra funksjon.

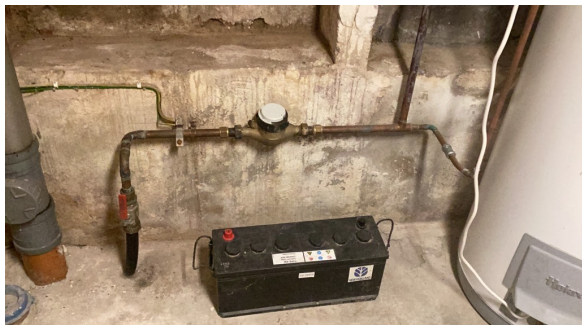
- Tidspunkt for utskiftning av vannledninger nærmer seg.
- Det er ikke behov for utbedringstiltak siden anlegget fungerer i dag, men ut ifra alder kan skader plutselig oppstå på eldre anlegg.

Vanninntak med måler og stoppekran.

- I forbindelse med oppgradering av våtrom vil det være naturlig med utskiftning av rør.

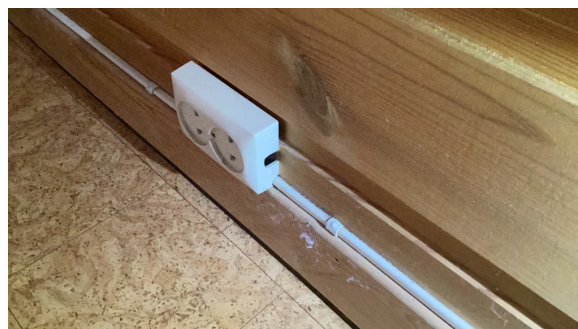
Eksempel på forhold som ville gitt avvik ved en el-kontroll.

10. Er det tegn på at kabelinnføringer og hull i inntak og sikringsskap ikke er tette, så langt dette er mulig å sjekke uten å fjerne kapslinger?  
**Nei**
11. Finnes det kursfortegnelse, og er den i samsvar med antall sikringer?  
**Ja**
12. Foreta en helhetsvurdering av det elektriske anlegget, dets alder, allmenne tilstand og fare for liv og helse. Bør det elektriske anlegget ha en utvidet el-kontroll?  
**Ja** Utfyllelse av punkter under elektrisk anlegg er utført på bakgrunn av informasjon fra eier og observasjoner under den bygningsmessige befaringen av boligen. Undertegnede er ikke el-taksmann og det elektriske anlegget er ikke helhetlig kontrollert. Det anbefales innhenting av en utvidet el-kontroll utført av autorisert foretak. Kostnadsestimat gjelder for el-kontroll.

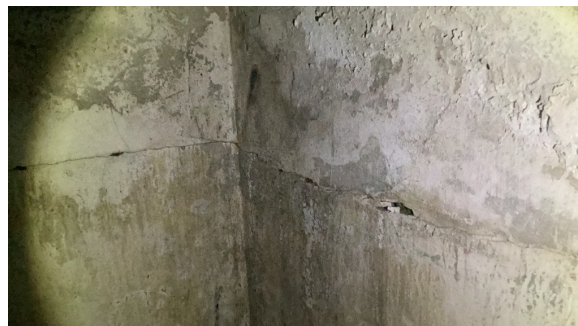
Det er noen sprekker i grunnmur, men ikke som fremstår kritiske.

Eksempel på sprekk i grunnmur.

Forsegling av riss og sprekker.
