# Tilstandsrapport

Enebolig

Langsjøveien 8, 1940 BJØRKELANGEN

Befaringsdato: 28.05.2025

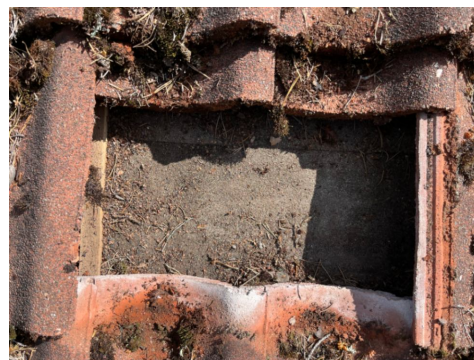
**Vurdering av avvik:**  
• Mer enn halvparten av forventet brukstid er passert på undertak.  
• Taktekkingen har mose og slitasje på grunn av elde.

Papp undertak.

**Konsekvens/tiltak**  
• Overvåk tilstanden jevnlig. For å få tilstandsgrad 0 eller 1 må tekkingen skiftes ut, men tidspunktet for når dette er nødvendig er vanskelig å si noe om.  
• Andre tiltak:  
• Når taktekking og undertak begynner å bli gamle, øker risikoen for lekkasjer, noe som kan føre til omfattende og kostbare reparasjoner av underliggende konstruksjoner dersom en ikke foretar tiltak på konstruksjonene før dette oppstår.

Takstein må holdes reint for mose.

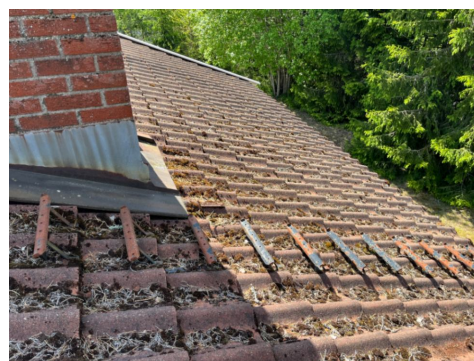
Det er påvist fuktmerker ved pipegjennomføring på møneloft og det kan være utettheter med beslag på pipe.  
Stigetrinn har rustdannelser.  
Takrenner er ikke rengjort.

Stigetrinn og beslag bør utbedres.

Pipebeslag må undersøkes nærmere av faginstans og må mulig skiftes.  
Rust på stigetrinn tærer på metallet og det anbefales at disse skiftes.  
Takrenner må rengjøres hvert år.

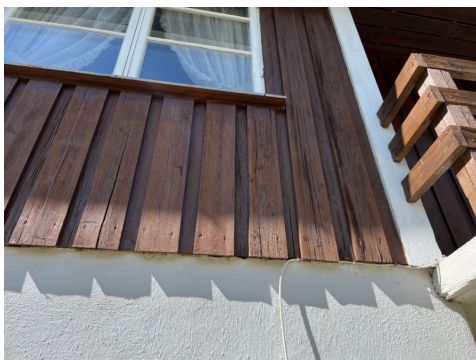
Kledning har værslitasje og sprekker.

Kostnadsestimat er kun for skifte av sprekte bord.

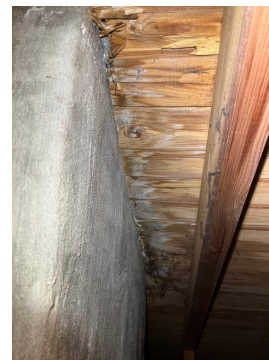
Det er fuktmerker og delvis skadet underpanel ved pipegjennomføring.  
På befaringstidspunktet ble det ikke målt unormal fukt.

Synlige fuktmerker på underpanel ved pipegjennomføring.

Kostnadsestimert under "Nedløp og beslag".

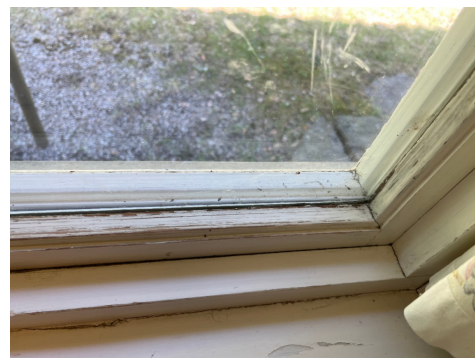
- Karmene i vinduer er slitte og det er sprekker i trevirket.

Vinduer har aldersslitasje.

Vinduer opprettholder sin funksjon, men grunnet begrenset isolasjonsevne og tetthet bør det påregnes at vinduer skiftes om ikke lenge.

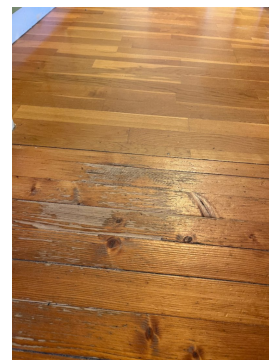
Slitasje på tregulv.

Det må påregnes utbedring av gulv og generell modernisering.  
Det bør undersøkes nærmere årsak til fuktmerker, ses i sammenheng med pipebeslag og observasjoner på møneloft.

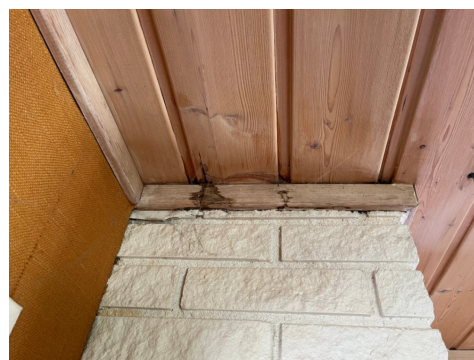
Fuktmerker ved pipe i stue og på kjøkken.

Fuktmerker ved pipe i stue.

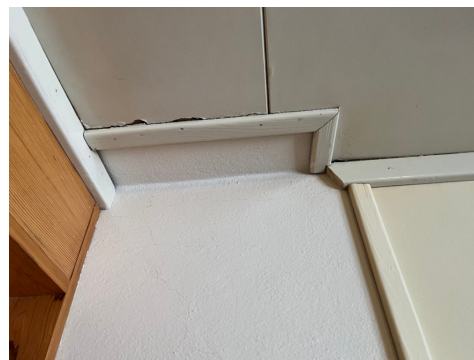
Fuktmerker ved pipe på kjøkken.

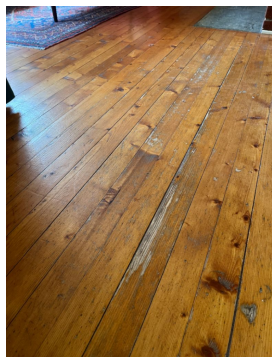
Tregulv har slitasje.

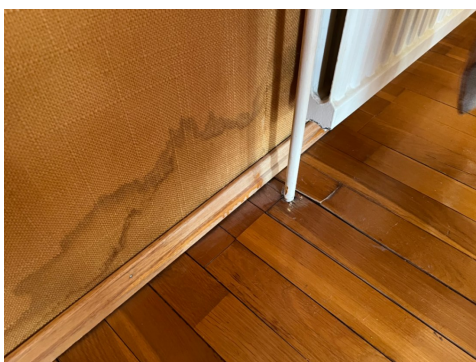
Ved radiator er det fuktskader på parkett og fuktmerker på vegg.

Skadet parkett og fuktmerker på vegg ved radiator..

Parkett og veggplater må avdekkes for ytterligere undersøkelser av omfanget i område med fuktskade.

Parkett må skiftes eller utbedres.

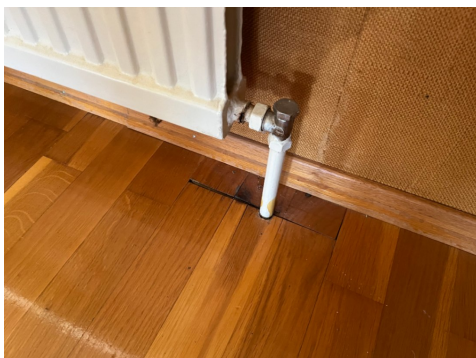
Skadet parkett ved radiator.

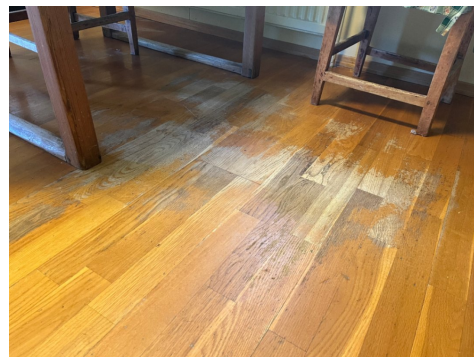
Slitt parkett på kjøkken.

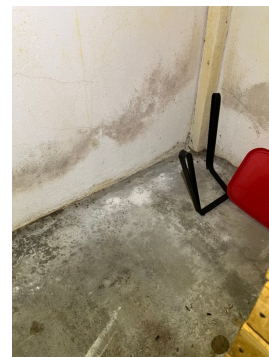
Det er stedvis noe mindre saltutslag, som er tegn på fuktgjennomtrenging.

Saltutslag på gulv/vegg.

- Det påviste fuktnivå gir grunn til å overvåke konstruksjonen jevnlig for å se utvikling over tid, og eventuelt foreta tiltak for å unngå fuktskader.

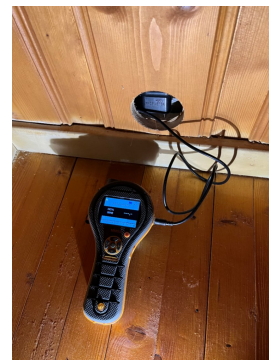
Det er utført fuktsøk på utsatte steder og foretatt hulltaking i utforet yttervegg i peisestue mot sør/vest, fuktmåling i trevirke viste ikke utslag på unormal fukt.

Fuktmåling i utforet vegg mot terreng, viste ingen utslag.

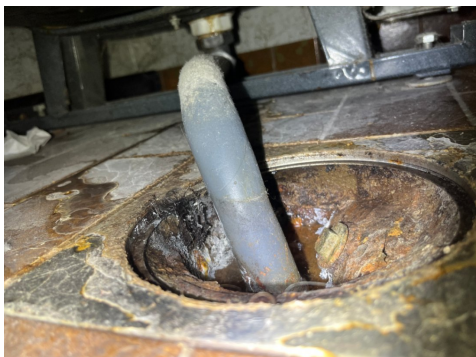
Sluk under badekar.

Grunnet alder på sluk, membran/tettesjikt bør det påregnes totalrenovering av våtrommet, inntil dette blir gjort anbefales etablering av dusjing i kabinett.  
Ved manglende tetthet på membran/tettesjikt vil det kunne føre til fukskader på tiliggende rom og konstruksjoner ved bruksvann og lekkasjevann.

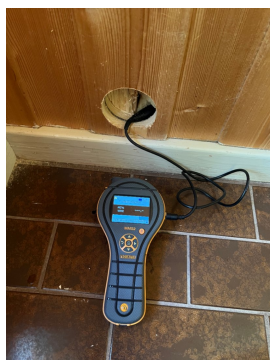
Hulltaking er foretatt i vindfang mot badekar. Fuktmåling i trevirke viste normale verdier.

Fuktmåling uten avvik. Ved målinger under 7,8 % vil displayet ikke vise resultat.

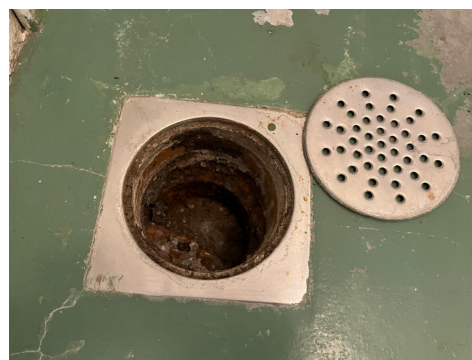
Støpejernssluk i dusjsone.

Kostnadsestimat er satt for helrenovering.

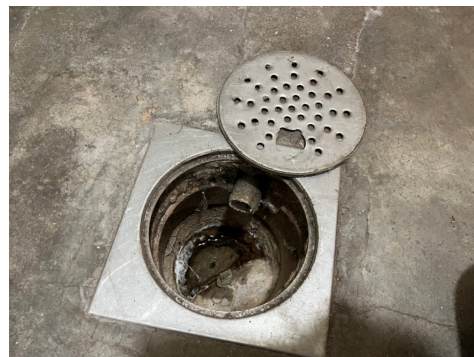
Sluk på vaskerom.

Kostnadsestimat er satt for helrenovering.

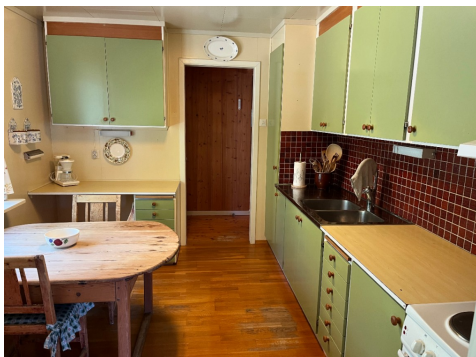
- Det er påvist fuktskjolder/svelling i bunnplate i benkeskap.
- Kjøkkeninnredningen er av eldre dato, og den mangler bruksfunksjoner/løsninger som er forventet på et kjøkken.

Eldre innredning med bruksslitasje, fuktskadet bunnplate i benkeskap.

Kjøkkeninnredning fra byggeår.

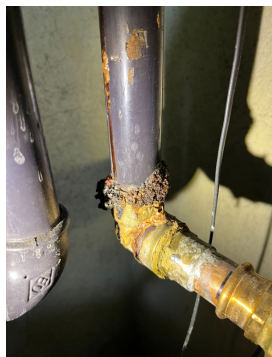
Årstall på anlegget er usikkert, det er irr og rust på vannrør, som kan indikere at anlegget er eldre enn fra 2019.

Irr og rust på vannrør.

Anlegget bør gjennomgå av faginstans og utføre service.  
Kostnadsestimat er kun for gjennomgang.

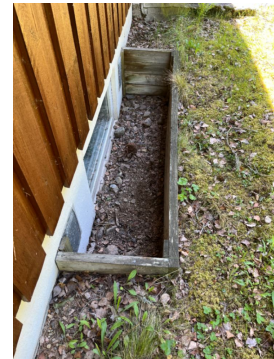
- Mer enn halvparten av forventet levetid på drenering er overskredet.
- Ukjent fuktsikring/drenering av grunnmur og lysgraver.  
Det er observert enkelte tegn på fukt fra terreng i underetasje.  
Anbefalt brukstid for drens-system med drensledninger er ca. 40 år.

Lysgraver må være godt drenert.

Det er viktig med god fuktsikring og drenering av grunnmur og lysgraver, så ikke konstruksjoner og bygningsdeler under bakkenivå blir skadet. Underetasje må holdes under oppsikt og det kan ikke utelukkes utbedringer.
