# Tilstandsrapport

Enebolig

Sandsværeveien 199 , 3615 KONGSBERG

Befaringsdato: 04.02.2026

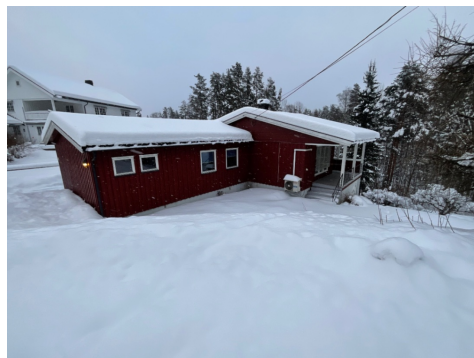
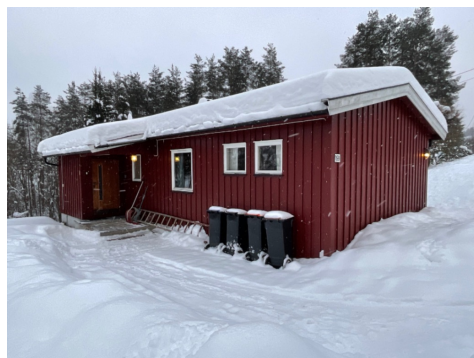
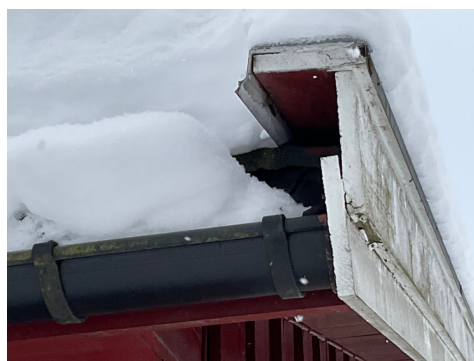
- Tidspunkt for utskiftning av undertak nærmer seg.
- Overvåk tilstanden jevnlig. For å få tilstandsgrad 0 eller 1 må tekkingen skiftes ut, men tidspunktet for når dette er nødvendig er vanskelig å si noe om.
- Når takteking og undertak begynner å bli gamle, øker risikoen for lekkasjer, noe som kan føre til omfattende og kostbare reparasjoner av underliggende konstruksjoner dersom en ikke foretar tiltak på konstruksjonene før dette oppstår.
- Tidspunkt for utskiftning av takteking nærmer seg.

Det bør foretas nærmere undersøkelser av takteking og undertak når taket er snøfritt, for å vurdere tilstand og eventuelt behov for utskiftning.

Konsekvensen av å ikke undersøke eller vedlikeholde eldre takteking og undertak er økt risiko for lekkasjer og skader på underliggende konstruksjoner.

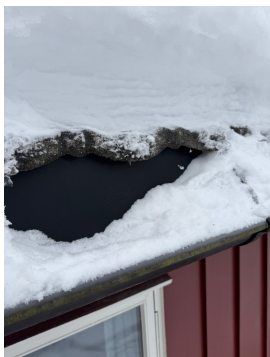
## TG 2 Nedløp og beslag

Renner og nedløp er av plastbelagt stål, og takvannet ledes til terreng.

Det er registrert stedvise lekkasjepunkter/ frostspreng.

- Det må foretas tiltak for å lukke avviket.
- Det bør lages system for bortledning av vann fra taknedløp ved grunnmur.

Det bør utbedres lekkasjepunkter og eventuelle skader etter frostspreng for å hindre vanninntrenging og følgeskader på bygningens konstruksjon.

Det anbefales å etablere tilfredsstillende bortledning av vann fra taknedløp ved grunnmur for å redusere risiko for fuktskader på grunnmur og omkringliggende konstruksjoner.

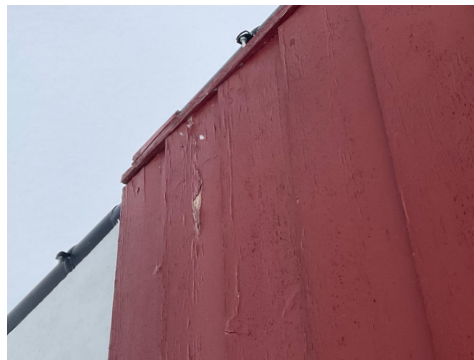
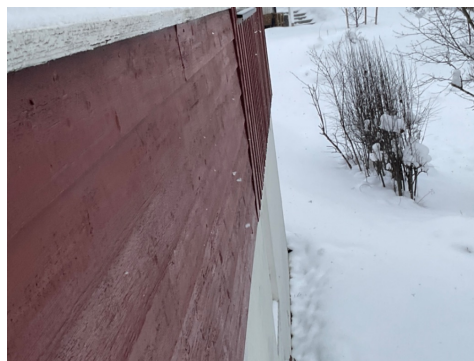
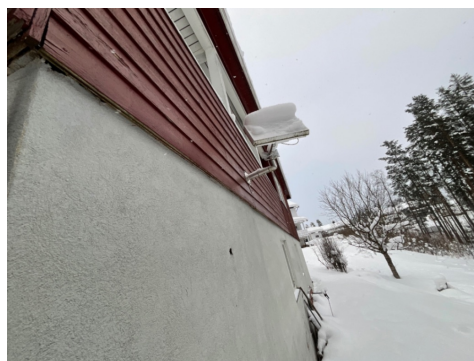
- Det er ingen eller liten lufting i nedre kant av kledning mot grunnmur.
- Det er påvist spredte råteskader i bordkledningen.
- Det er ingen musesperre i nedre kant av konstruksjon.
- Det er værslitt/oppsprukket trevirke/trepaneler.

- Råteskader i bordkledningen kan fortsette å utvikle seg både i tilliggende bordkledning og til bakenforliggende veggkonstruksjon, dersom en ikke foretar tiltak.
- Det må foretas tiltak for å lukke avviket.

Det bør etableres tilstrekkelig lufting i nedre kant av kledningen og montering av musesperre anbefales for å redusere risikoen for råte, sopp og skadedyr.

Råteskadet kledning bør skiftes ut for å unngå ytterligere skade på konstruksjonen.

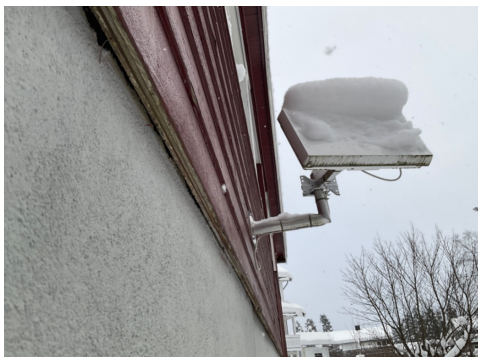
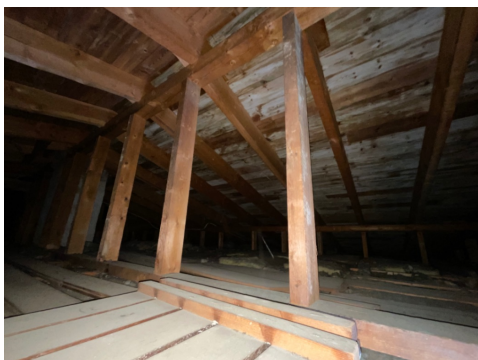
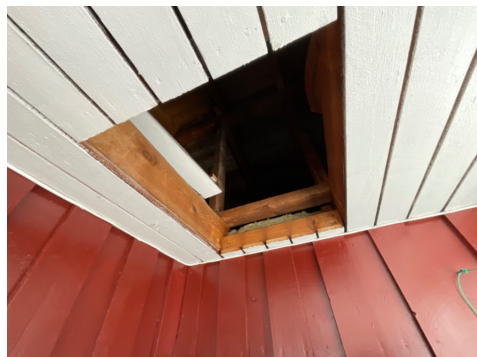
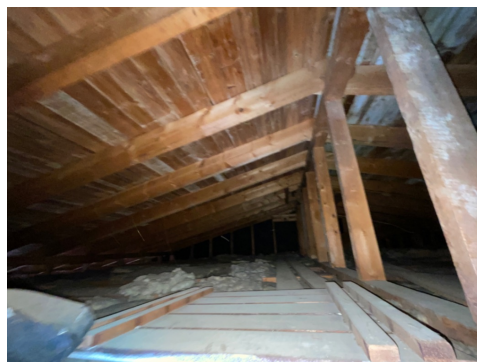
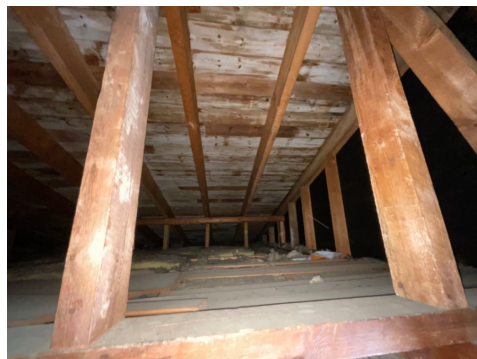
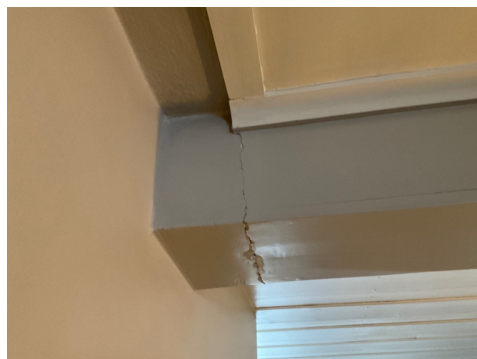
## TG 2 Takkonstruksjon/Loft

- Det er begrenset/dårlig ventilering av takkonstruksjonen.
- Det er fra loft/kryploft påvist indikasjoner på at det er punktering av dampsperre, som medfører svekket effekt av dampsperrerefunksjonen.
- Det er påvist fuktskjolder i undertak/takkonstruksjon.

Det er registrert sprekker i dragerer ved pipe. Uviss årsak.

Endelige kostnader vil avhenge av omfanget av nødvendige utbedringer som avdekkes ved videre undersøkelser. Manglende tiltak kan medføre økt risiko for fuktskader og redusert levetid på takkonstruksjonen.

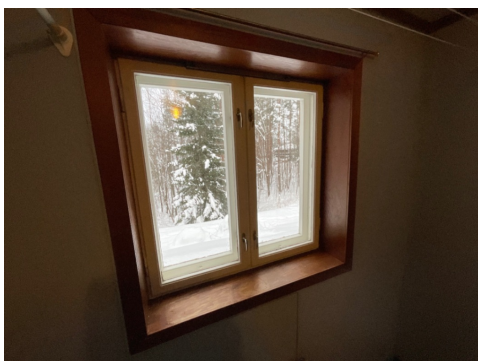
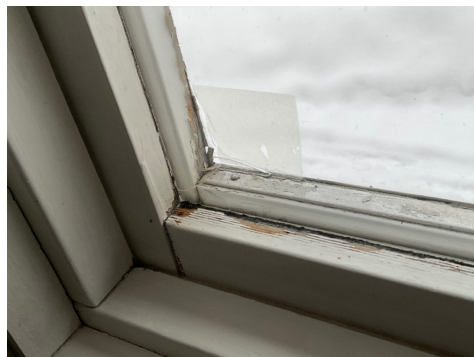
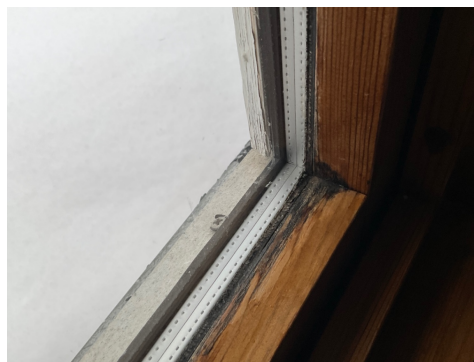
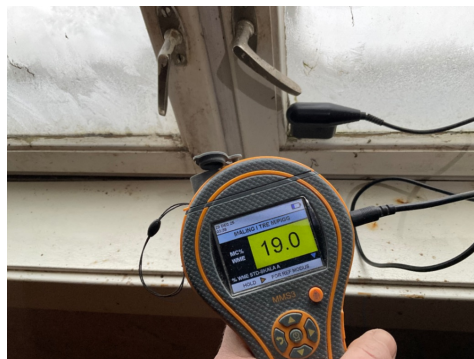
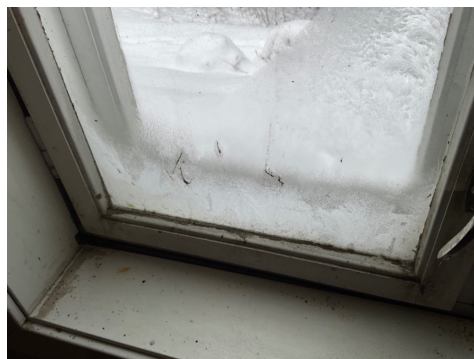
## TG 2 Vinduer

- Det er påvist at enkelte vinduer er vanskelig å åpne/lukke.
- Det er påvist avvik rundt innsettsdetaljer.
- Det er påvist noen glassruter som er punktert eller sprukne.

- Det er påvist tegn på innvendig kondensering av enkelte vindusglass.
- Karmene i vinduer er slitte og det er sprekker i treverket.

Det ble målt for høy fuktighet i vinduer i kjeller.

- Det bør gjøres tiltak for å lukke avviket.
- Vinduer må justeres.
- Det må påregnes noe vedlikehold og at enkelte vinduer må skiftes ut.
- Det bør gjøres tiltak for å bedre ventilering av rommet.
- Kondensering på enkelte glass har medført fuktskader i treverk som kan medføre utskiftningsbehov av enkelte vinduer.
- Vinduer med punkterte/sprukne glass må påregnes skiftes ut, enten hele vinduet eller kun selve glassene.
- Det må foretas lokal utbedring.

Slitte karm og sprekker i treverket bør utbedres for å redusere risikoen for fuktinntrengning, råteskader og varmetap.

Punkterte eller sprukne glassruter bør skiftes ut for å opprettholde isolasjonsevnene og forhindre ytterligere skade.

Kondensering på innsiden av vindusglassene bør utredes og tiltak for bedre ventilasjon vurderes, for å unngå fuktskader i omkringliggende konstruksjoner.

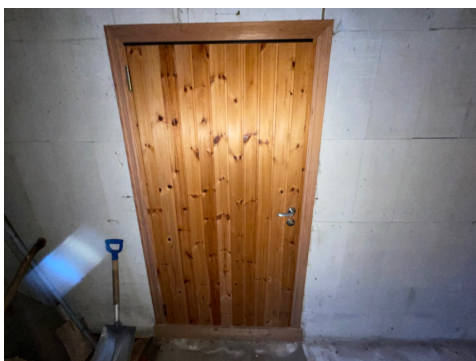
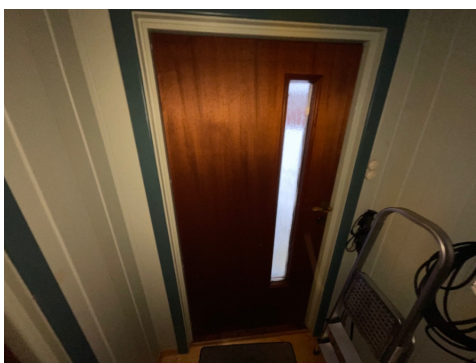
## ! TG 3 Dører

- Det er påvist avvik rundt innsettingsdetaljer.

- Det er påvist dør(er) med fukt/råteskader.
  - Det er påvist dører som er vanskelig å åpne eller lukke.
  - Det er påvist tegn på innvendig kondensering av enkelte glass.
  - Det er påvist utetthet/åpning mellom dørblad og dørkarm. Dvs. at kald trekk kan oppstå.
  - Karmene i dører er værslitte utvendig og det er sprekker i treverket.
- Enkelte dører subber noe i karm, og bør påregnes justeringer

- Det må foretas lokal utbedring.
- Det må påregnes noe vedlikehold og at enkelte dører må skiftes ut.
- Kondensering på enkelte glass har medført fuktskader i treverk som kan medføre utskiftningsbehov av enkelte dører.
- Det bør gjøres tiltak for å bedre ventilering av rommet.
- Lokal utbedring/utskifting av fukt/råteskadet treverk.
- Døren(e) står foran utskifting.

Fremtidig vedlikehold og eventuelt utskifting av dører med fukt- eller råteskader bør påregnes for å hindre ytterligere forringelse, redusert isolasjonsevne og risiko for fuktskader i tilstøtende konstruksjoner.

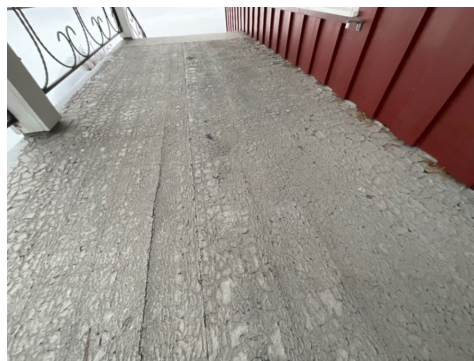
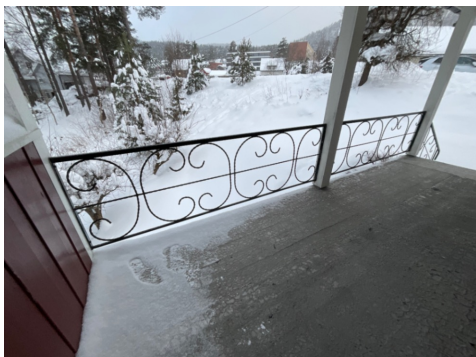
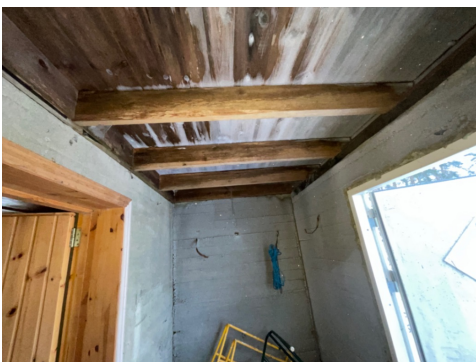
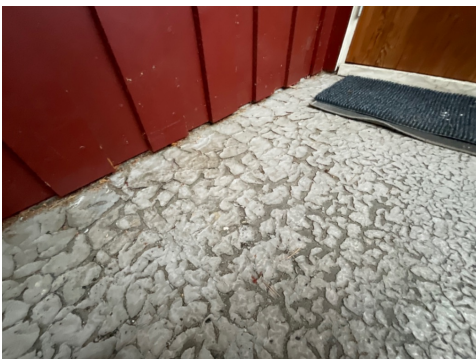
## Balkonger, terrasser og rom under balkonger

- Det er påvist fukt-/råteskader i konstruksjonen.
- Tekkingen på balkong/terrasse har utettheter.
- Det er påvist at dekke på terrassen har en del sprekker.
- Det er værslitt/oppsprukket trevirke/trepaneler.
- Konstruksjonene har skjevheter.

- Det må foretas tiltak for å lukke avviket.
- Lokal utbedring må utføres.
- Ny tekking må legges.
- Tekkingen må skiftes/utbedres.
- Gjennomføre ytterligere undersøkelser og foreta utbedring av skade.

Det må gjennomføres utbedringer for å rette opp skjevheter, tette utettheter i tekkingen, og utbedre værslitt og oppsprukket trevirke samt fukt- og råteskader i konstruksjonen.

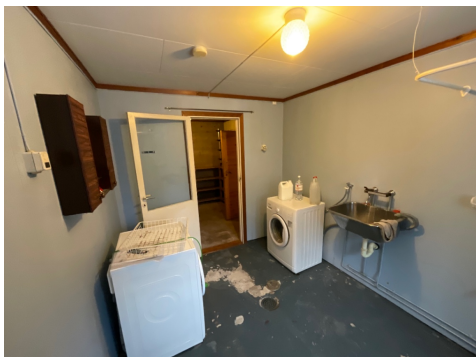
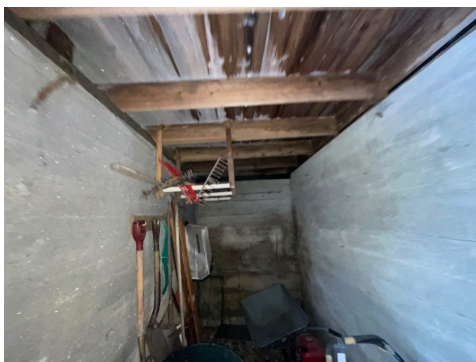
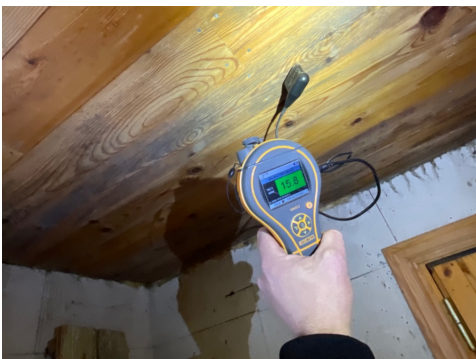
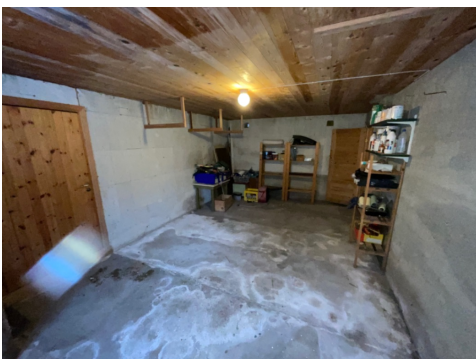
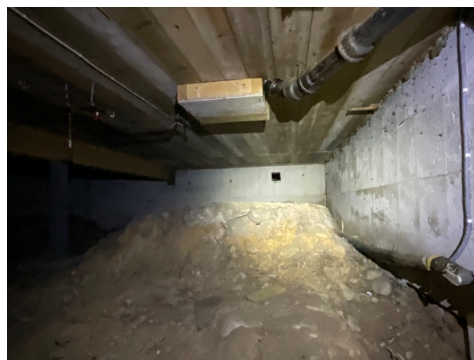
## TG 2 Krypkjeller

- Det er ikke adgang til deler av krypkjelleren. Krypkjeller er kun vurdert i tilgjengelige deler. Krypkjeller regnes for å være en risikokonstruksjon som er utsatt for fukt- og råteskader i bunnsvill, trebjelkelaget og andre tilstøtende konstruksjoner, på grunn av fuktighet fra grunnen og kondensering ved temperaturforskjeller. Selv om det ikke er avdekket tegn på skader, betyr ikke dette nødvendigvis at det ikke foreligger skader i eller i forbindelse med krypkjelleren.

- Det er ikke tilfredsstillende ventilering av krypkjeller.
- Det er stedvis påvist fuktnivå som tilsier at konstruksjonen kan ha fuktskader.
- Det er begrenset ventilering/luftgjennomstrømning i krypkjeller.

- Det er for dårlig terrengfall vekk fra konstruksjonen.
- Det er registrert symptomer på og er mistanke om skader på konstruksjoner i krypkjelleren.
- Krypkjeller har en uavklart situasjon, konstruksjon med skadepotensiale

- Terrengfall i tilknytning til konstruksjonen må utbedres.
- Tiltak mot kondensutfordringer må utføres.
- Vær oppmerksom på denne risikoen, overvåk tilstanden og undersøk dette nærmere, helst med hjelp av en fagkyndig.
- Bedre ventilering må etableres.
- Ytterligere undersøkelser anbefales.
- Ytterligere undersøkelser må foretas for å få kartlagt tilstanden og omfanget på eventuelle skader.

Det bør etableres bedre ventilering og tilstrekkelig terrengfall vekk fra konstruksjonen for å redusere fuktbelastning og kondensproblemer.

Videre bør det gjennomføres ytterligere undersøkelser, spesielt i utilgjengelige deler av krypkjelleren, for å avdekke eventuelle skjulte skader.

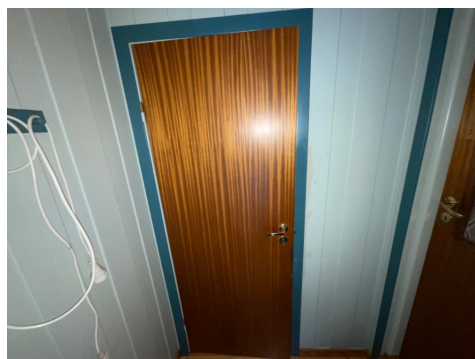
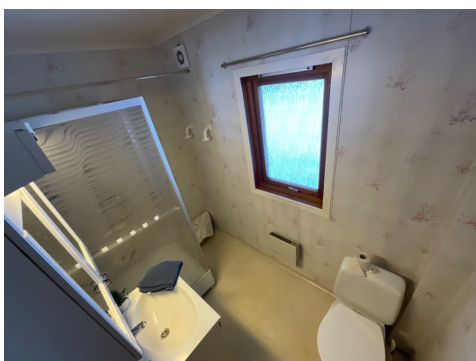
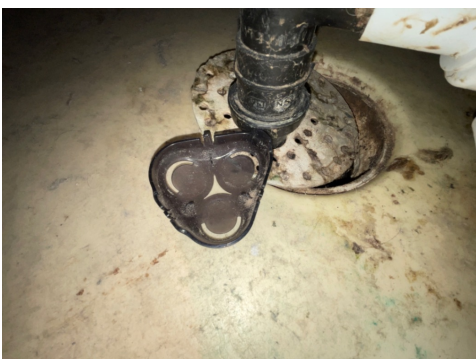
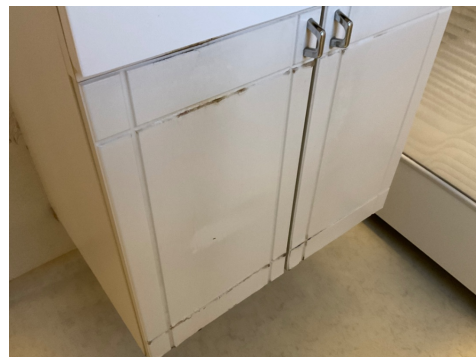
### 1. ETASJE > BAD

- Våtrommet må totalrenoveres. Alle forhold med tettesjikt, våtsone, sluk m.m. må dokumenteres.
- Våtrommet har behov for omfattende oppgraderinger. For å sikre en løsning som oppfyller gjeldende krav, bør tettesjikt, sluk og røropplegg oppgraderes og dokumenteres.
- Manglende oppgradering av våtrommet medfører høy risiko for at konstruksjonene ikke vil tåle vanlig bruk av vann eller lekkasjer. Dette kan føre til fuktskader på tilstøtende konstruksjoner.
- Manglende oppgradering av våtrommet medfører høy risiko for at konstruksjonene ikke vil tåle vanlig bruk av vann eller lekkasjer. Selv om det er dusjkabinett, er det fortsatt en betydelig risiko for at våtrommets konstruksjoner ikke tåler lekkasjer. Dette kan føre til fuktskader på tilstøtende konstruksjoner.

Badet bør oppgraderes for å tilfredsstille dagens krav til våtrom, da eldre løsninger og materialer kan medføre økt risiko for fuktskader, lekkasjer og følgeskader på bygningskonstruksjonen.

Det anbefales å rehabilitere badet for å redusere risikoen for skader og kostbare utbedringer i fremtiden.

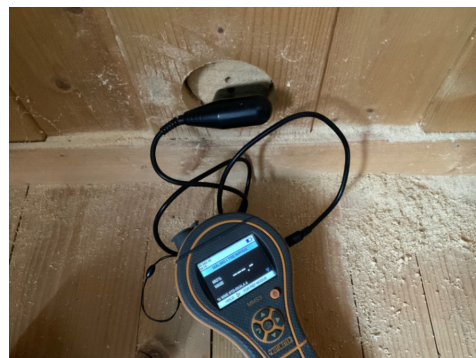
## 1. ETASJE > BAD

Det ble foretatt hulltaking i vegg mot bad, fra tilstøtende soverom. Hulltaking er foretatt, uten å påvise unormale forhold. Det ble ikke avdekket tegn til skader. Målingene viste på befaringsdagen normale fuktverdier.

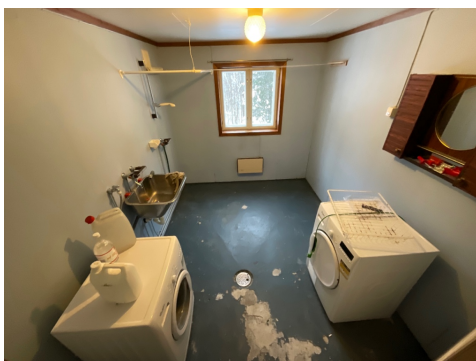
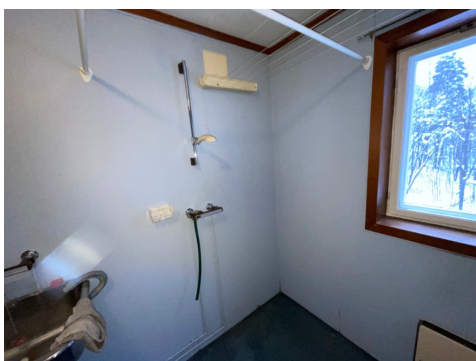
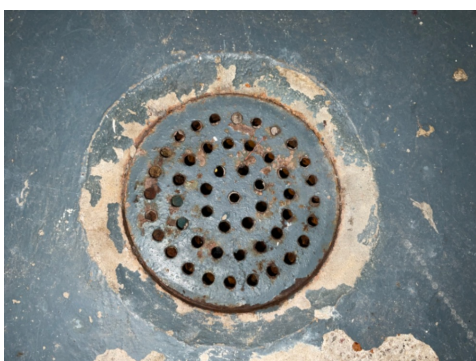
## KJELLER > VASKEROM

Rommet har ikke fuktsikre overflater/ tilfredsstillende membransjikt.

- Manglende oppgradering av våtrommet medfører høy risiko for at konstruksjonene ikke vil tåle vanlig bruk av vann eller lekkasjer. Dette kan føre til fuktskader på tilstøtende konstruksjoner.

Det bør etableres fuktsikre overflater og tilfredsstillende membransjikt i rommet for å redusere risikoen for fuktskader i konstruksjonen. Manglende fuktsikring kan føre til vanninntrengning, råte og skader på bygget.

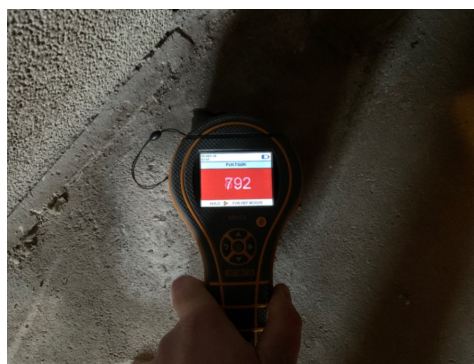
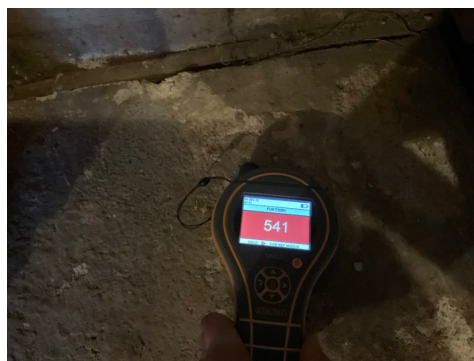
### TG 3 Fuktsikring og drenering

Grunnforhold kan spille inn på hvor krevende/ lett det er å etablere ny drenering. Endelig kostnad til dette er derfor usikker. Endelige kostnader vil avgjøres av ytterligere undersøkelser, behovet for utbedringer, og ønsket tilstand/ standard.

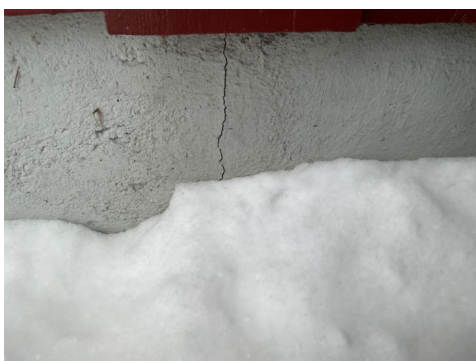
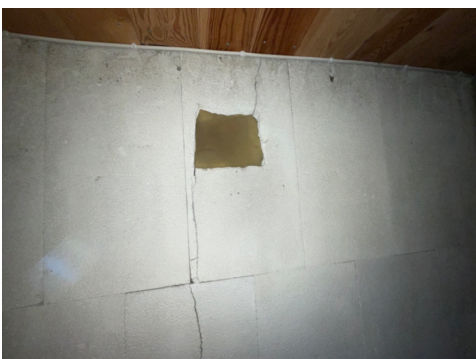
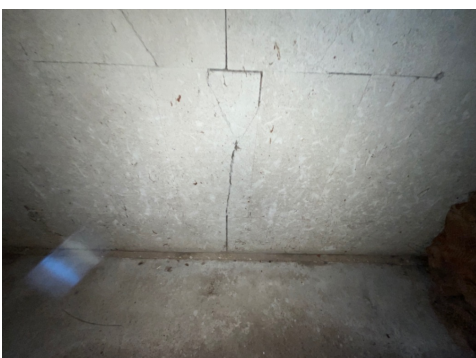
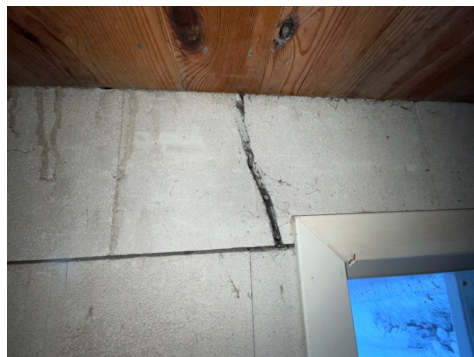
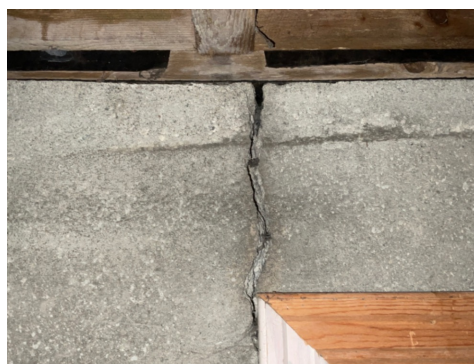
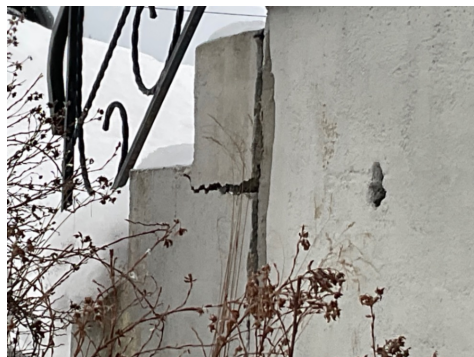
### TG 2 Grunnmur og fundamenter

Bygningen har betonggrunnmur, og siporex.

Konsekvensen av å ikke følge opp dette kan være økt risiko for ytterligere setningsskader og svekkelse av grunnmurens bæreevne.

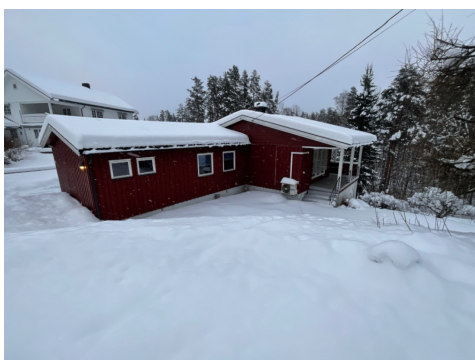
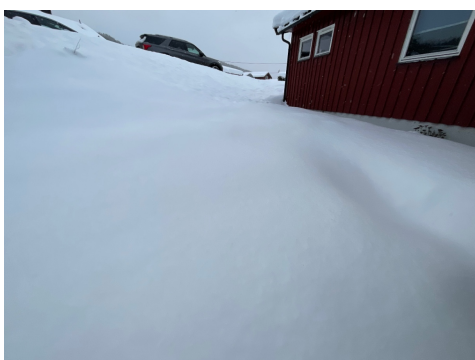
## ! TG 2 Forstøtningsmurer

Forstøtningsmurer er av lettklinkerblokker og mur.

Endelige kostnader vil avgjøres av ytterligere undersøkelser, behovet for utbedringer, og ønsket tilstand/ standard.
