# Vigrestadvegen 15 D 4362 VIGRESTAD

## Tilstandsrapport Eierskifte

Boligtype: Horisontaldelt tomannsbolig

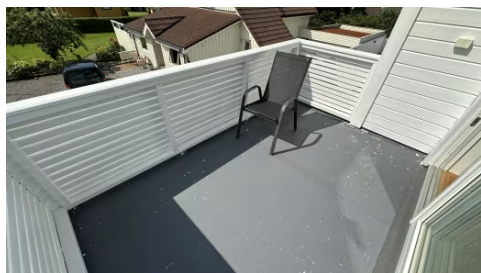
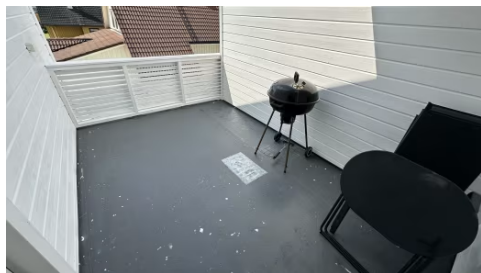
### 6.1 Balkong, terrasse, platting

| Stedvis noe tørkesprekker i overflater rekkverk, påregnelig normalt.<br>Rekkverkshøyden er målt til 94 cm. Dette er lavere enn forskriftskrav på 100 cm. | |

| For å lukke avviket må høyden på rekkverket heves til dagens krav på 100 cm. | |

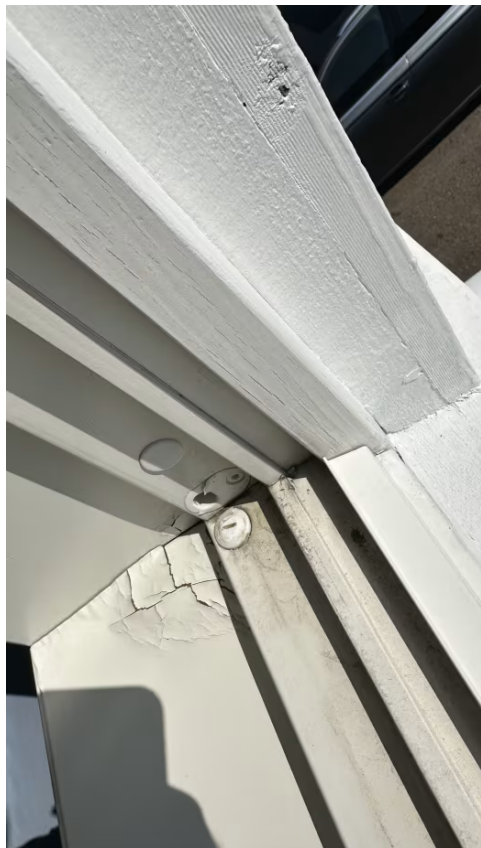
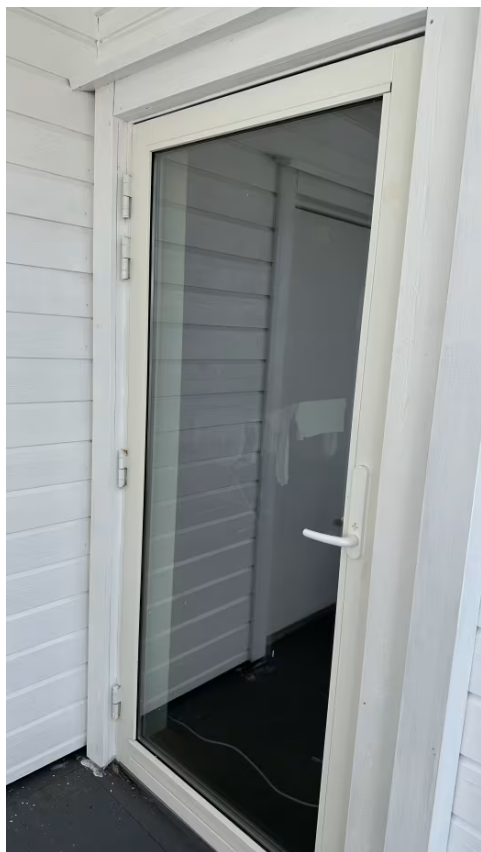
### 6.2 Vinduer og dører

Vinduer og ytterdører fra byggeåret, normal slitasje iht. alder.

-Stedvis iring i beslag/hengsler, behov for smøring.

Skifte fuktskadet vindusforinger.

Overflatebehandlinger må påregnes.

Nærmere kontroll/utbedring av sidedør til balkong.

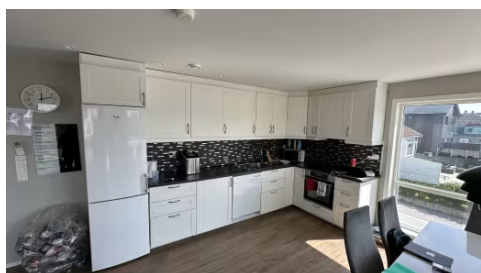
## 6.5 Kjøkken

-Sprekk i oppsmalingskar under kjøleskap, pakning tilknyttet frys er ikke tilstrekkelig tett. Kjøleskap anbefales skiftet for å hindre fuktskader.

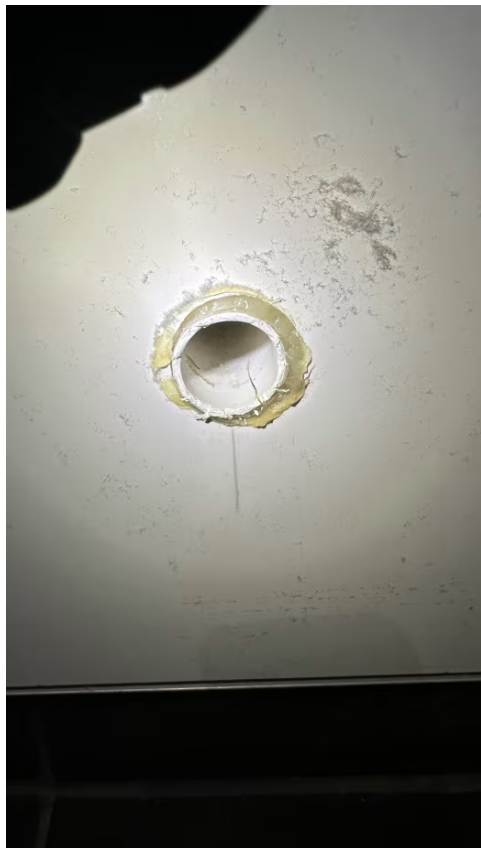
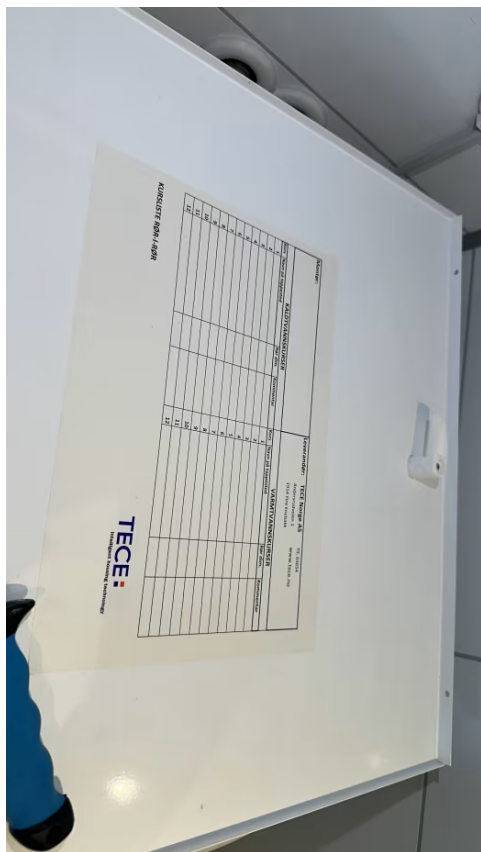
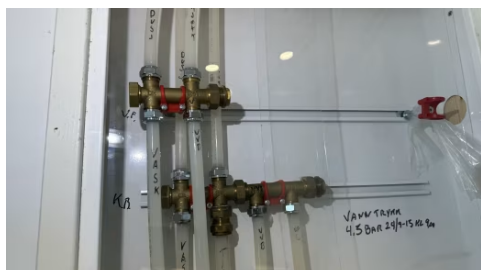
## 6.8 Vannledninger

| <p>Vannrør fra byggeåret, ingen spesielle merknader registrert.</p> <p>Merknader:</p> <ul style="list-style-type: none"> <li>-Mindre iring på synlig kobber, ingen registrert lekkasje.</li> <li>-Stoppekran kan med fordel merkes.</li> <li>-Sprekk i drenerør fra fordeler skap for vann. Funksjon ikke tilstrekkelig ivaretatt.</li> </ul> <p>Ledningsnett</p> <p>Normal levetid for vannledninger av kobber er 25 til 75 år.</p> <p>Normal levetid for lodding er 25 til 75 år.</p> <p>Normal levetid for tappe batterier er 10 til 25 år.</p> <p>Kontrollen er avgrenset til innvendig i leiligheten, og kontrollen stopper ved vegg gjennomføringer.</p> | |

| Utbedre/tette drenerør fra fordeler skap for vann | |

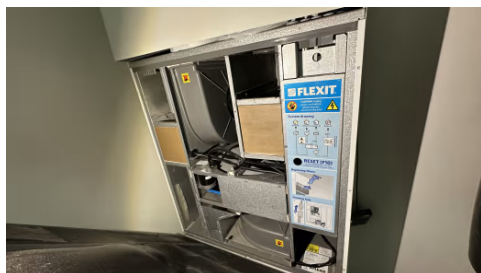
## 6.12 Ventilasjon

Ingen utilstrekkelig luft utveksling registrert.

Anbefaler skifte av filter.

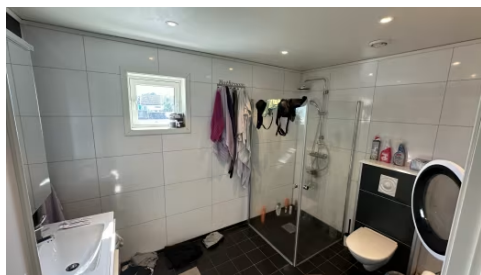
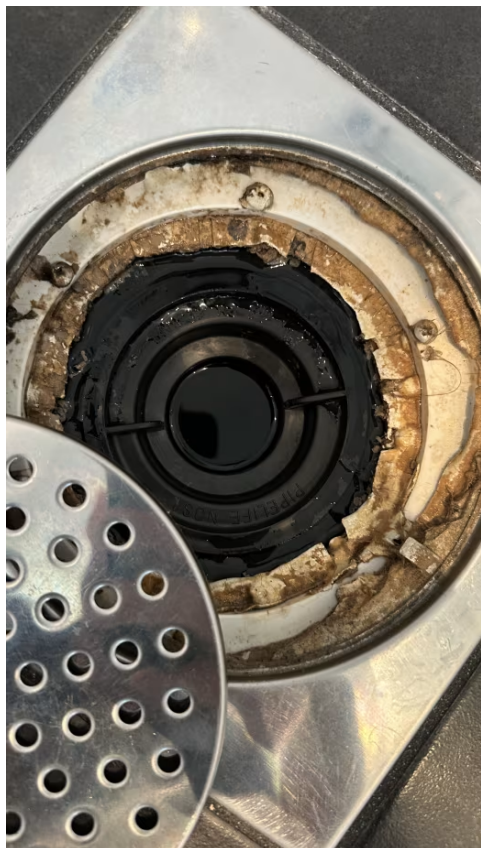
-Svelling og høyere fuktutslag i nedre del av veggplate i dusjnisje, dette tyder på at plate trekker fukt.

Iht. påpekte fukt i nedre del av veggplate i dusjnisjen anbefales det montert dusjkabinett for å unngå ytterligere fuktbelastning i påvente av en oppgradering/utskiftning av vegg plater.

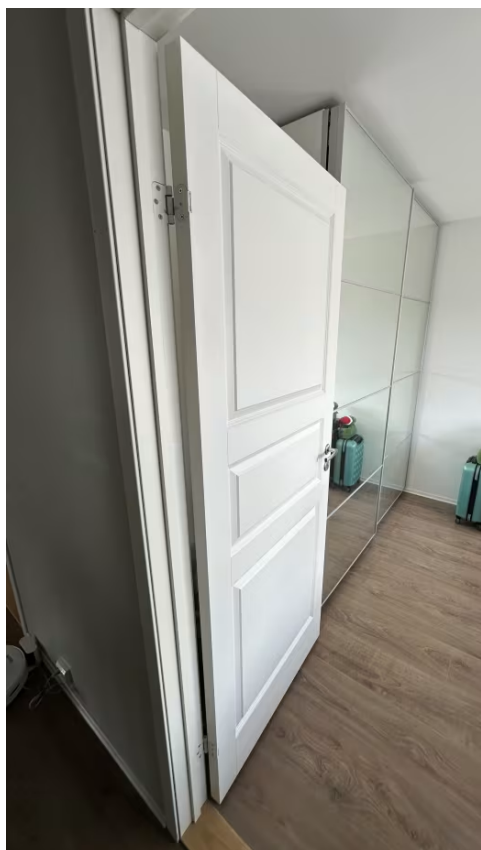
### 6.14 Øvrig: Innvendige dører

-Mindre skade i dørblad til soverom ved entre.
