# Tilstandsrapport

Enebolig

Svalerødveien 26, 1794 SPONVIKA

Befaringsdato: 12.01.2024

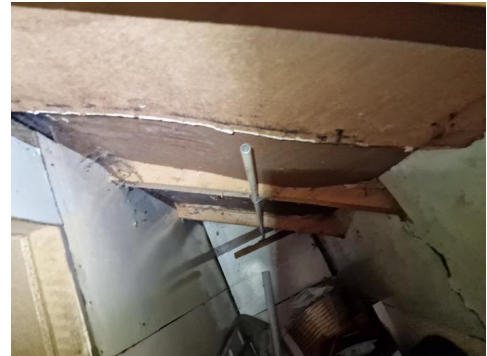
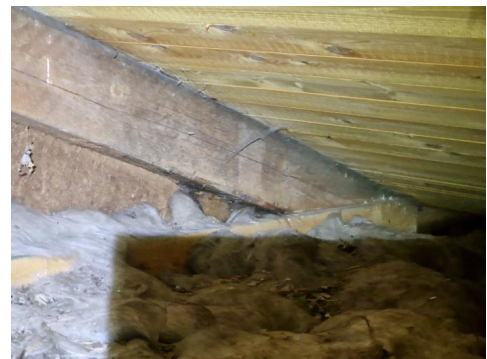
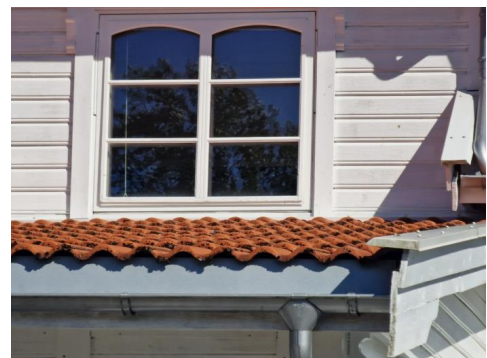
Det er synlige fuktmerker og svartsopp.

Det flate taket har for lav takvinkel for å kunne tekkes med takstein. Vil føre til vann-ansamlinger og økt fuktbelastning.

Det bør gjøres undersøkelser og tiltak på tak med for lav takvinkel.

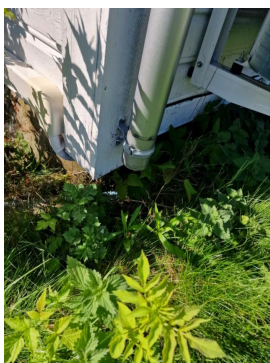
- Det er påvist spredte råteskader i bordkledningen.
- Det er ingen eller liten lufting i nedre kant av kledning mot grunnmur.
- Det er ingen lusing/musebånd i nedre kant av konstruksjon.

Det vil normalt kunne være råteskader mot grunnmur, under vinduer osv i denne typen eldre konstruksjoner.

- Råteskadet trekledning må skiftes ut.
- Det bør foretas tiltak for å bedre lufting av kledningen.
- Musebånd/lusing må etableres.

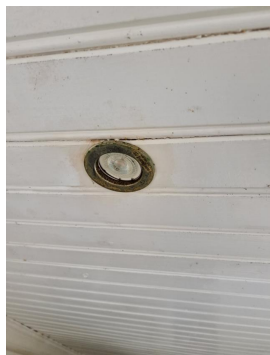
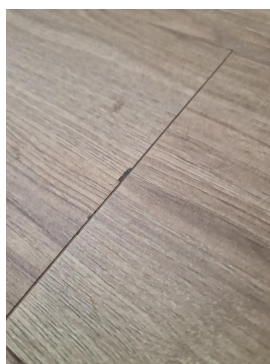
Trebjelkelag i etasjeskillet mellom etasjene. I tilbygget er det trolig støpt plate.  
Planavvik på 30 mm målt i stue og kjøkken, målt med laser over hele gulvet.

- Målt høydeforskjell på over 15 mm gjennom hele rommet. Tilstandsgrad 2 gis med bakgrunn i standardens krav til godkjente måleavvik.

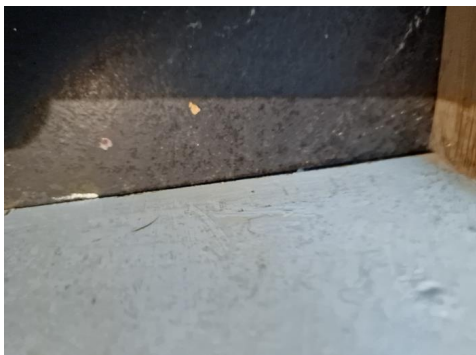
- Det er påvist avvik i fallforhold til sluk i forhold til krav i forskrift på byggetidspunktet.
- Det er påvist at høydeforskjell fra topp slukrist til gulv/synlig topp membran ved dørterskel er mindre enn 25 mm.

- Våtrommet fungerer med dette avviket.

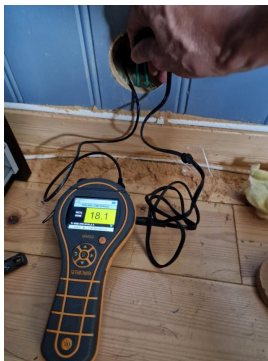
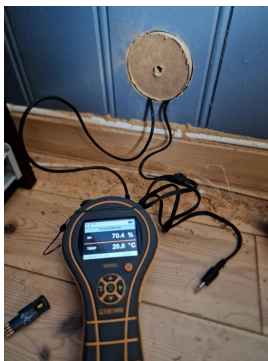
Det ble foretatt hullboring fra soverom og inn mot våtsonen på badet. Vegg har trolig vært en tidligere yttervegg. Det er synlig plast og svart forhudningspapp i vegg. Luftfuktigheten ble målt til 70% RF (relativ fuktighet) ved 20 grader celsius. 18 vekt% fukt målt i bunnsvill i vegg.

- Hulltaking er foretatt og det er påvist avvik i konstruksjonen.

Det ble målt noe forhøyde fuktverdier i vegg.

- Gjennomføre ytterligere undersøkelser og foreta utbedring av skade.

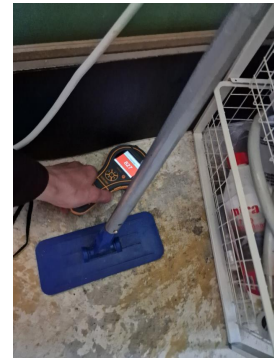
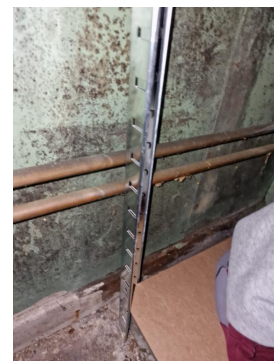
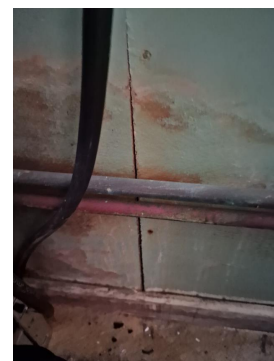
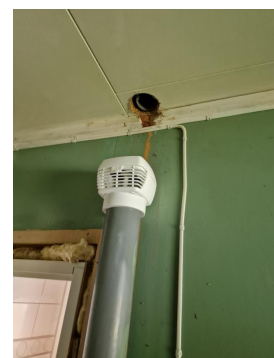
Det er fuktmerker og svartsopp på vegger og gulvlister. Synlig svelling i vegg.

Det ble målt høye fuktindikasjoner på overflater på befaringen.

Tilstandsgrad er gitt med bakgrunn i alder og krav i tilstandsrapportens til våtrom etablert før 1997.

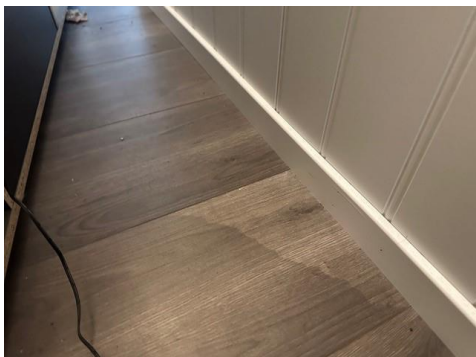
Planavvik på 10-15 mm målt i stue/kjøkken og på soverom, målt med laser over hele gulvet.

- Målt høydeforskjell på mellom 10 - 20 mm innenfor en lengde på 2 meter. Tilstandsgrad 2 gis med bakgrunn i standardens krav til godkjente måleavvik.

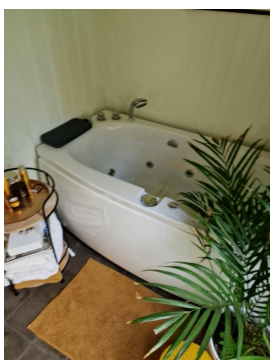
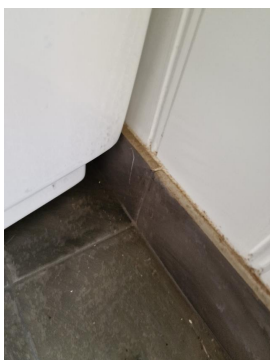
- Det er vindu/dør med ikke fuktbestandige materialer i våtsonen (ved vask, dusj, badekar, osv.), løsningen eller byggematerialet er uegnet
- Det er uegnede materialer i våtsoner

Noe sprekker i malingen ved badekaret. Fugen mellom sokkelflis og veggplater er misfarget.

Overflater på vegger må byttes til fuktbestandige materialer.

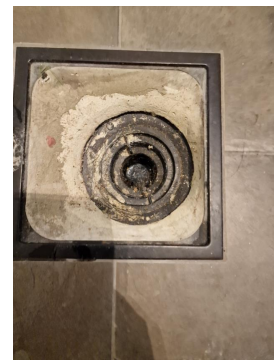
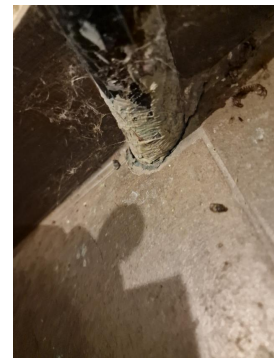
Sprekker i gulv rundt vannrør opp av gulv (sprekk i membran rundt rør opp av gulv).

Det må etableres tetting av rørgjennomføringer i våtsoner.  
Det må etableres membran i våtsoner på vegg.
