Tilstandsrapport

📍 Sørkedalsveien 17A , 0369 OSLO

gnr. 37, bnr. 237

Andelsnummer 24

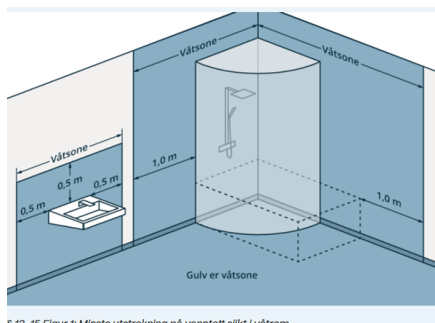
Det er en stikkontakt som er plassert i våtsonen til høyre for servanten, men denne utsettes ikke for direkte vannsprut.

Byggteknisk forskrift (TEK17).

Registrert avvik påvirker ikke våtrommets funksjonalitet ved normal bruk.

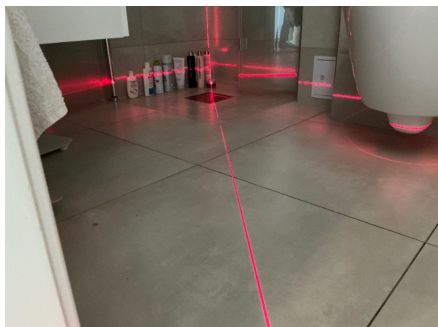
Gulvflatene består av fliser. Det er målt ca. 25 mm høydeforskjell på gulv fra dørterskel til topp slukrist.

Det ble registrert bom (hulrom under flisene) på enkelte av gulvflisene.

Fall på baderomsgulv er kontrollert med krysslaser.

Det bemerkes at utbedring av bom som et enkeltstående tiltak sjelden vil være økonomisk rasjonelt, da det ofte krever omfattende inngrep i konstruksjonen. Tiltaket vurderes derfor som begrenset til vedlikehold ved behov, og ikke som en anbefalt helhetlig utbedring. Bom kan føre til redusert vedheft, sprekkdannelse og at flisene løsner over tid, særlig ved punktbelastning.

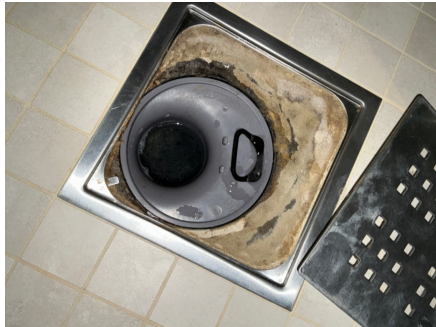
Sluk i plastkonstruksjon. Eier har opplyst at utskiftingen av sluket ikke medførte brudd på branncellen. Videre er det opplyst at det er benyttet smøremembran på badet.

Kontroll av sluk.

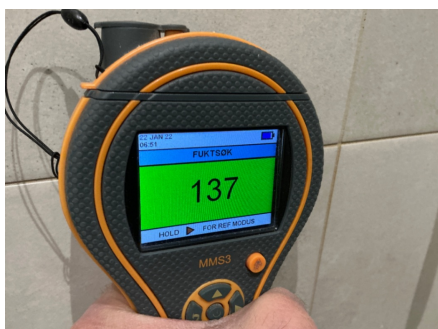
Hulltaking (73 mm.) er foretatt fra soverom uten å påvise unormale forhold. Det er utført målinger, visuelt sett etter misfarging og luktet etter mugglukt. Det er ikke avdekket misfarging eller merkbar fukt.

Det ble foretatt stikkprøvekontroll med Protimeter MMS3. Målingene viste ingen utslag utenfor normale verdier. Målingene gir kun en indikasjon og må ikke oppfattes som en garanti for baderommet.

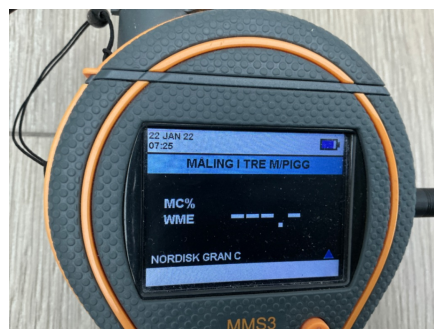
Måling i treverk. Målinger er foretatt uten å påvise unormale forhold.

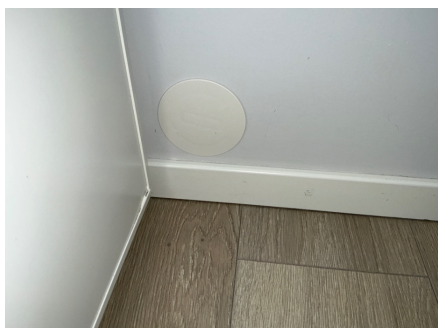
Hull ble plombert med plastlokk.

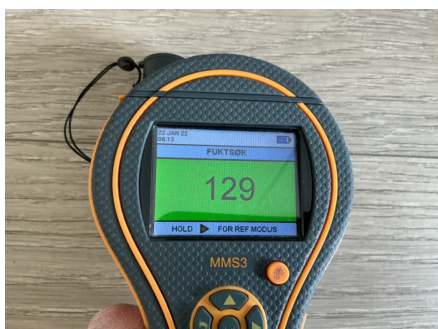
Oppvaskmaskin og kjøl/frys ble ikke trukket frem ved befaring, og det er derfor ikke foretatt inspeksjon av tilstanden bak eller under disse enhetene. Ved bruk av fuktindikator ble det ikke påvist unormale verdier i utsatte soner på befaringdagen.

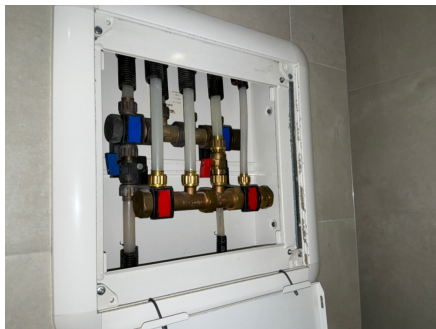
- Rørkursene på rør-i-rør systemet på vannledninger er ikke merket.

Vanntilførsel er ført til vannfordelerskap avsatt i baderomsvegg. Fordelingsledninger for varmt og kaldt forbruksvann i badet er ført som rør i rør anlegg.

Rørkurser i rør-i-rør-systemet bør merkes tydelig for å sikre sporbarhet og forenkle fremtidig vedlikehold. Anbefales kontrollert av autorisert rørlegger.
