Tilstandsrapport

Boligbygg med flere boenheter

Strandgata 95B , 4307 SANDNES

Befaringsdato: 27.04.2026

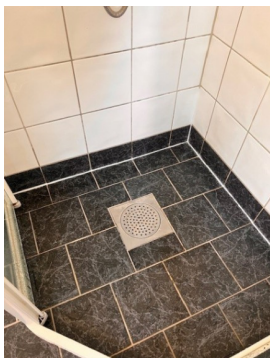
Baderomsgulv er oppført etter TEK97. Det er registrert svakt fall i dusjsonen, hvor vann blir stående over tid og enkelte områder har manglende avrenning mot sluk. Dette avviker fra dagens krav til fallforhold. Det er ikke mulig å verifisere om membran har tilfredsstillende oppbrett ved dørterskel, da dette er skjult bak terskellist.

Konsekvens:
Utilstrekkelig fall kan medføre at vann blir stående på overflaten, noe som øker belastningen på fuger og overflater og kan gi økt risiko for fuktinntrengning over tid. Manglende dokumentasjon eller kontrollmulighet av membran ved terskel innebærer usikkerhet knyttet til fuktsikring, og kan representere en potensiell svakhet.

Vann blir stående en stund i venstre side.

Tiltak:
Det anbefales tiltak for å forbedre avrenning, for eksempel lokal justering av fall eller overflate i dusjsonen. Videre anbefales nærmere undersøkelser ved terskel dersom det er mistanke om mangelfull membranløsning. På lengre sikt bør det vurderes oppgradering av gulvet for å tilfredsstille dagens krav til fall og fuktsikring.

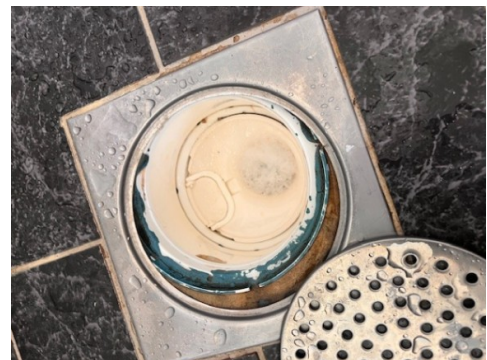
Sluk

Badet har plastsluk fra byggeår plassert i dusjsonen, samt hjelpesluk utenfor dusjsonen. Tettesjikt/membran er ukjent og det foreligger ikke dokumentasjon på utførelse eller tilstand.

Alder på sluk og ukjent utførelse av membran medfører usikkerhet knyttet til funksjon og levetid. Eldre sluk og ukjent tettesjikt gir økt risiko for svikt i fuktsikringen over tid, med fare for lekkasjer og fuktskader i konstruksjonen.

Det anbefales jevnlig kontroll av sluk, inkludert rengjøring og inspeksjon av synlige deler. Videre anbefales nærmere undersøkelser dersom det oppstår tegn til fuktproblemer. På sikt bør det påregnes oppgradering av våtrommet, inkludert nytt sluk og dokumentert tettesjikt, for å tilfredsstille dagens krav.

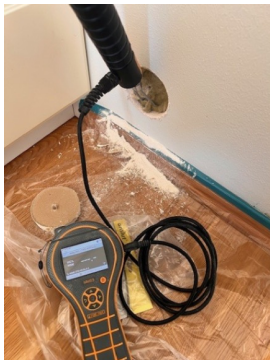
Hulltaking er foretatt uten å påvise unormale forhold. Hulltaking er foretatt ved/i fra soverom. Fuktkvotemåling (vekt%) i konstruksjonen ble målt til 0.

Fuktmåling i vegg mt våtsone.

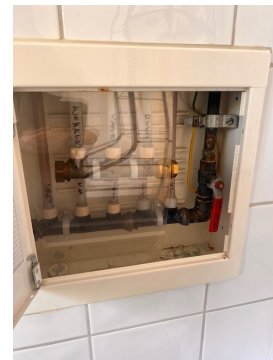
Fordelerskap for vannrør mangler kursfortegnelse/merking av de enkelte kursene.

Manglende merking gjør det vanskelig å identifisere og stenge riktige kurser ved behov, for eksempel ved lekkasje eller vedlikehold. Dette kan føre til lengre avstengningstid og økt risiko for skadeomfang ved en eventuell vannlekkasje.

Fordelerskap for vannrør.

Det anbefales å merke alle kurser i fordelerskapet med tydelig kursfortegnelse. Arbeidet kan utføres i forbindelse med gjennomgang av røropplegget, slik at korrekt kurs identifiseres og merkes.

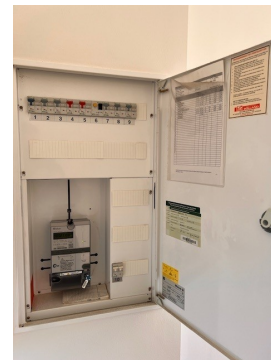
El skap

Det anbefales utvidet el-kontroll av anlegget fordi det ikke foreligger samsvarserklæring utført i nyere tid enn 1999.
