Tilstandsrapport

Enebolig

Fonnavegen 7 , 6600 SUNNDALSØRA

Befaringsdato: 06.05.2026

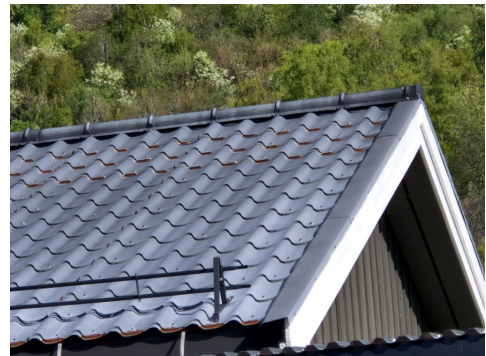
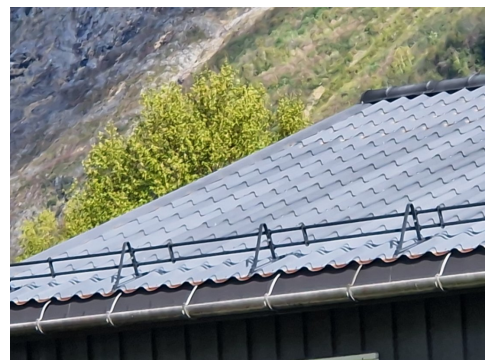
Taket er tekket med stål-panner. Siden taket (takkonstruksjon, taktekkning og skorstein) kun er observert fra bakkenivå, er vurderingen begrenset av dette. Det er ikke sikkerhetsmessig forsvarlig å bevege seg ut på taket eller observere fra stige. Selv om det ikke er avdekket skader under befaringen, betyr ikke dette at det ikke foreligger skader som en besiktigelse på taket kan avdekke. Vær oppmerksom på denne risikoen. En undersøkelse av taket kan utføres av en fagperson under tilstrekkelige sikkerhetsforhold.

- Overvåk tilstanden jevnlig. For å få tilstandsgrad 0 eller 1 må tekkingen skiftes ut, men tidspunktet for når dette er nødvendig er vanskelig å si noe om.
- Når taktekkning og undertak begynner å bli gamle, øker risikoen for lekkasjer, noe som kan føre til omfattende og kostbare reparasjoner av underliggende konstruksjoner dersom en ikke foretar tiltak på konstruksjonene før dette oppstår.

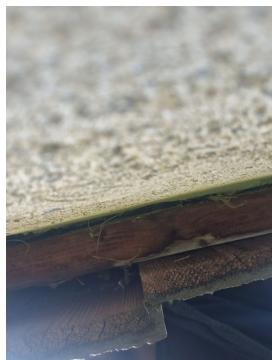
TG 2 Takkonstruksjon/Loft

- Det er påvist fuktskjolder/skader i takkonstruksjonen.

Det er registrert skjoldmerker på takstol ved pipestokken. Ved bruk av fuktindikator bemerkes skjoldmerkene som tørre på befaringsdagen.

Dersom årsaken ikke utbedres, kan det oppstå risiko for fremtidige fuktskader og redusert levetid på takkonstruksjonen.

Det bør gjennomføres nærmere undersøkelser for å avdekke årsaken til fuktskjoldene, selv om de fremstår tørre på befaringsdagen.

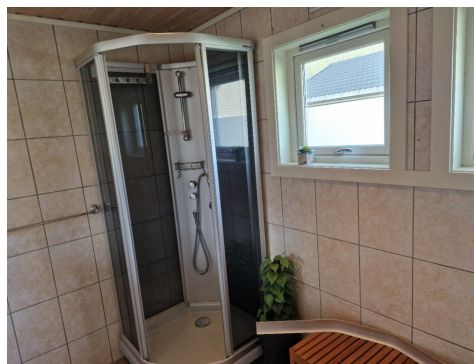
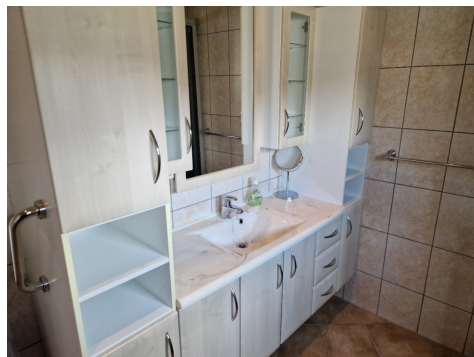
1. ETASJE > BAD

- Det er påvist at noen fliser har bom (hulrom under).
- Det er påvist avvik i fallforhold til sluk i forhold til krav i forskrift på byggetidspunktet.

- Dersom tiltaket ikke utføres, kan dette over tid føre til at flisene løsner eller sprekker, spesielt ved belastning eller bevegelser i konstruksjonen.
- Selv om bom eller hullyd ikke alltid er et umiddelbart problem, bør det overvåkes nøye før eventuell utvikling i sprekker i flisfuger e.l. oppstår. Dette må en foreta tiltak for, for å begrense utviklingen.
- Til tross for avviket i fall/høydeforskjell til sluk, vil gulvet fortsatt kunne lede vann mot sluket, men med redusert effektivitet. Dette kan potensielt øke risikoen for vannansamling i enkelte områder av badet.

Avviket gir grunnlag for at konstruksjonen overvåkes jevnlig. Som minste tiltak er dørterskelen hevet for å ivareta anbefalingen om en høyde forskjell fra topp terskel til topp sluk på minimum 25 mm. Videre er det installert dusjkabinett. Skal konstruksjonen oppnå TG 0 eller TG 1 må avviket utbedres. Bom under flisene kan føre til løse eller sprukne fliser. Avviket gir derfor grunnlag for at overflaten overvåkes jevnlig. Skal konstruksjonen få TG 0 eller 1 må avviket utbedres.

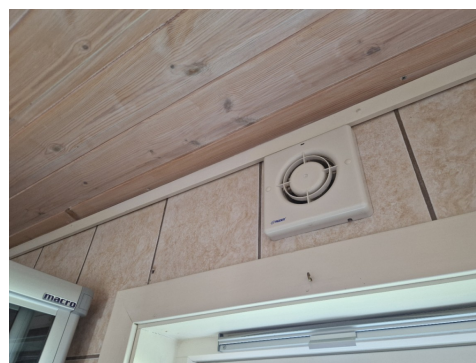
1. ETASJE > BAD

Fuktkontroll er utført ved tilgjengelig konstruksjon ved undersiden av sluk. Fuktkontroll er en stikk kontroll ett sted. Kontrollen kan ikke utelate fuktskader andre steder i rommet.

Ved 17-18% kan fuktighet, råte og muggsopp dannes. Her er det målt 15%. Dette er noe forhøyet, men ikke unormalt og kan komme av kapillært fuktopptrekk fra grunnen. Det vurderes som tørt opp til 15%.

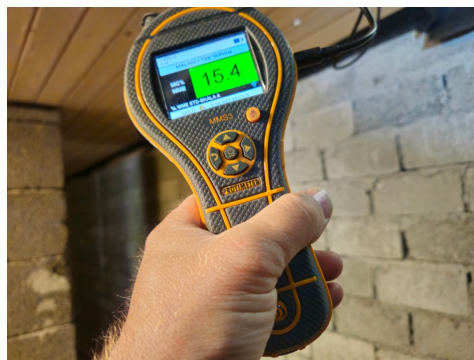
1. ETASJE > VASKEROM

Fuktkontroll er utført ved tilgjengelig konstruksjon ved undersiden av sluk. Fuktkontroll er en stikk kontroll ett sted. Kontrollen kan ikke utelate fuktskader andre steder i rommet.

Ved 17-18% kan fuktighet, råte og muggsopp dannes. Her er det målt 12%. Dette er noe forhøyet, men ikke unormalt og kan komme av kapillært fuktopptrekk fra grunnen. Det vurderes som tørt opp til 15%.
