# Tilstandsrapport

1/2 part av tomannsbolig

Smedbakkvegen 10 A, 2386 BRUMUNDDAL

Befaringsdato: 13.02.2026

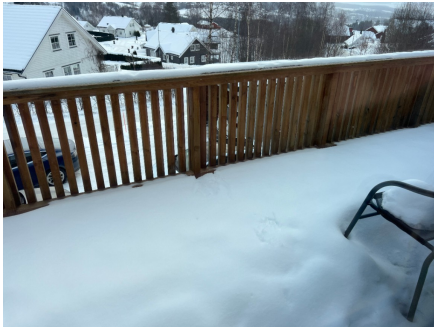
Balkong: Snødekte forhold

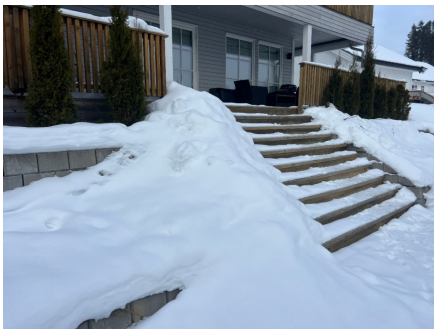
Snødekte forhold, og vurdering er basert på synlige forhold og alder. Nærmere undersøkelser må eventuelt gjøres når det er snøfritt.

Snødekte forhold.

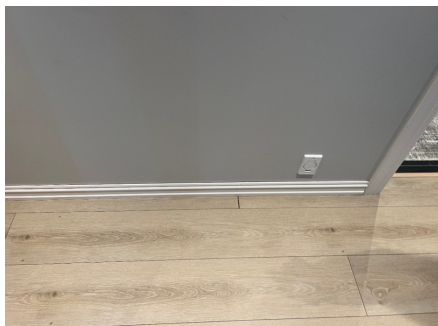
Stuegulv - ved trapp - mot baderomsvegg.

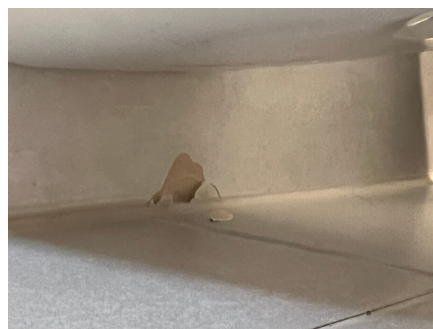
Veggflis under veggmontert toalett.

Kommentar: Veggmontert toalett. Ukjent om veggmontert toalett har sikkerhetspose, da det ikke er lekkasjesikring/spalte mot gulv- dokumentasjon bør fremskaffes.

- Det er ikke påvist tilfredsstillende løsning for å synliggjøre lekkasje fra innebygget systerne.

Ingen synlig dreneringsspalte på vegg under toalett. Ukjent om det er innebygget lekkasjesikring/sealingbag.

- Det må gjøres tiltak for å lukke avviket.
- Uten dreneringsløsning/lekkasjesikring kan lekkasjer pågå over lang tid uten å bli oppdaget. Dette kan føre til omfattende fuktskader i omkringliggende byggematerialer.

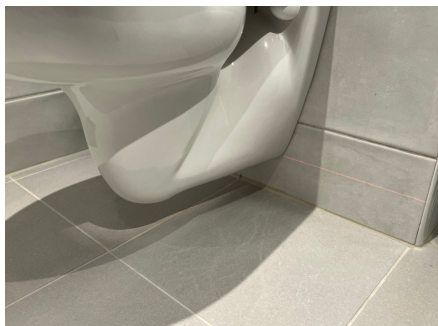
Kommentar: Veggmontert toalett. Ukjent om veggmontert toalett har sikkerhetspose, da det ikke er lekkasjesikring/spalte mot gulv- dokumentasjon bør fremskaffes.

- Det er ikke påvist tilfredsstillende løsning for å synliggjøre lekkasje fra innebygget systerne.

Ingen synlig dreneringsspalte på vegg under toalett. Ukjent om det er innebygget lekkasjesikring/sealingbag.

Veggmontert toalett.

- Det må gjøres tiltak for å lukke avviket.
- Uten dreneringsløsning/lekkasjesikring kan lekkasjer pågå over lang tid uten å bli oppdaget. Dette kan føre til omfattende fuktskader i omkringliggende byggematerialer.

Eventuell dokumentasjon på sealingbag må fremskaffes.

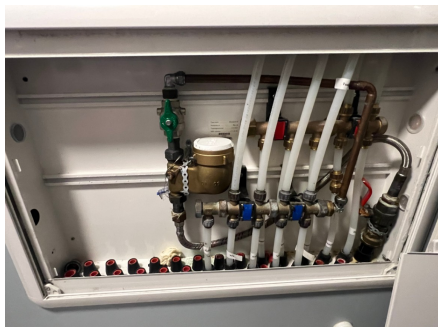
Rørskap

Innvendige vannledninger er av plast (rør i rør). Det er besiktiget i rørskap plassert i vaskerom. Plastrør i vanninntak og stoppekran i vaskerom.

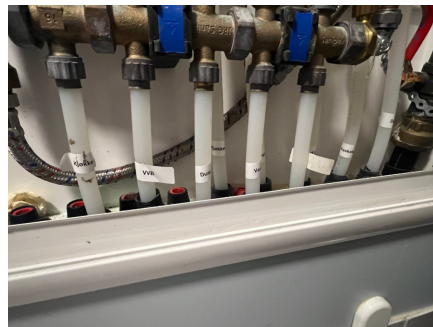
Merkede rør.
