# Tilstandsrapport

📍 Skulebakken 23, 4150 RENNESØY

# gnr. 235, bnr. 37

Rapportdato: 15.04.2025

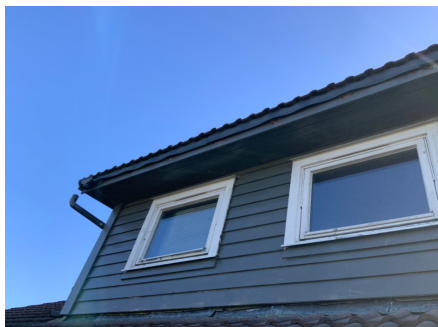
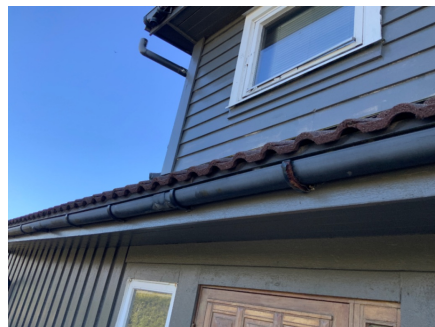
Eldre plastrenner vil være utsatt for mindre lekkasjer i skjøtestykker/endestykker samt fare for litt sprekker i platen. Normal levetid på renner er 20-30 år.

- Det mangler snøfangere på hele eller deler av taket, men det var ikke krav om dette på byggemeldingstidspunktet.
- Det er rust på innfestingen av takrenner/nedløp.

Det er ikke krav til å montere snøfangere.

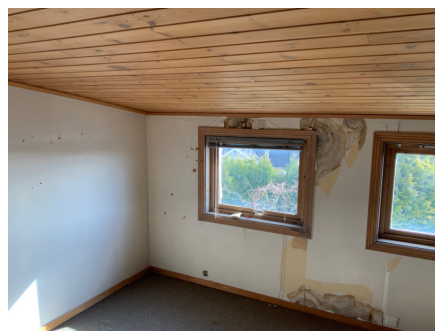
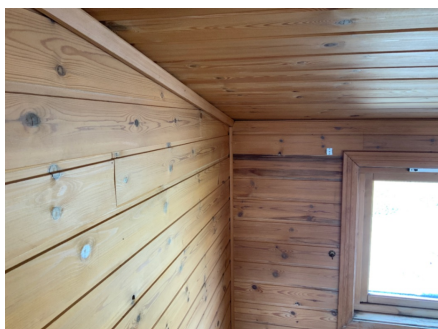
### Veggkonstruksjon

- Det er påvist fuktskader i veggkonstruksjonen.

- Det er påvist spredte råteskader i bordkledningen.
- Bordkledning går stedvis nesten helt ned i terreng.
- Det er ingen musesperre i nedre kant av konstruksjon.

Flere plasser er det innvendig tegn til fukt i form av misfarging, men også synlige fuktskader.

- Musesperre må etableres.
- Fuktskadede konstruksjoner må skiftes ut, og årsak til skadene utbedres.
- Lokal utbedring bør foretas for å øke avstanden mellom terreng og bordkledning.

Det må påregnes at vegger åpnes og kontrolleres nærmere samt bytte ut evt fuktskadd treverk.

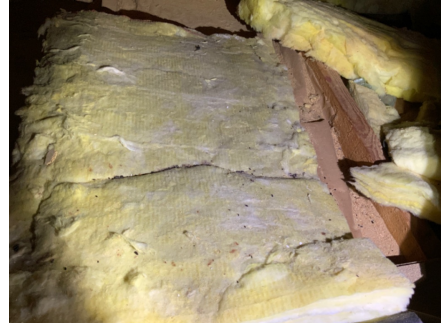
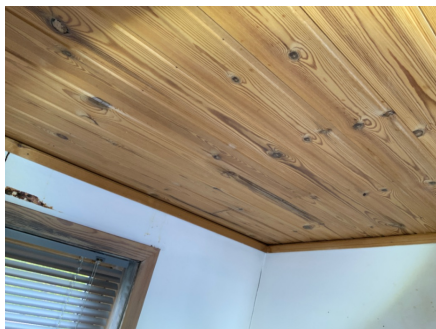
## Takkonstruksjon/Loft

- Det er påvist fuktskjolder/skader i takkonstruksjonen.

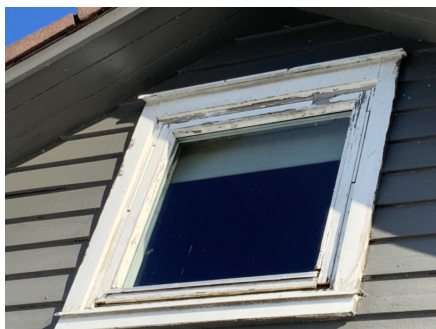
## TG 3 Vinduer

- Det er påvist avvik rundt innsetningsdetaljer.
- Det er påvist noen glassruter som er punktert eller sprukne.
- Det er påvist vinduer med fukt/råteskader.

Vinduer er i varierende tilstand, men de fleste vinduene er av eldre dato og bærer preg av slitasje. Noen av vinduene har fukt/råteskader.

- Vinduer med punkterte/sprukne glass må påregnes skiftes ut, enten hele vinduet eller kun selve glassene.
- Vinduer med råteskader må erstattes med nye.

Det må påregnes utskiftning av vinduer.

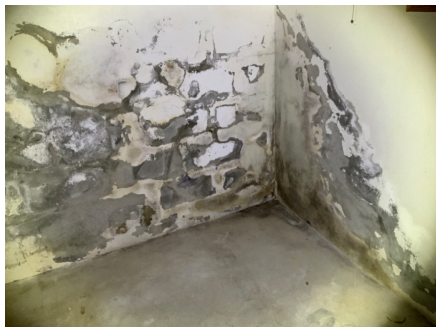
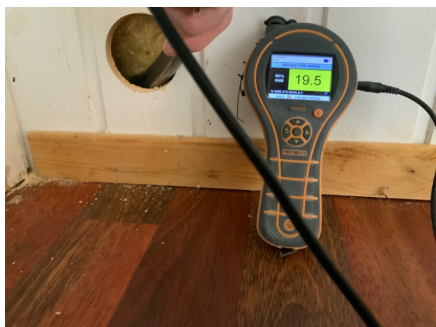
## 1 TG 2 Rom Under Terreng

Gulvet har laminat, har belegget er av betong. Veggene har panel og betong/mur. Hulltaking er foretatt og det er påvist avvik i konstruksjonen.

- Det er gjennom hulltaking påvist høyt fuktnivå inne i trekonstruksjonen i hulltakingen, men ikke påvist fuktskader i dette området. Høy luftfuktighet kan over tid føre til muggvekst eller sverting av materialer. Samtidig kan materialer og konstruksjoner bli ødelagt.
- Det er påvist indikasjoner på noe fuktgjennomtrenging i kjellergulv.

I lukket vegg under terreng anbefales det ikke at fuktverdier overstiger 17% målt i bunnsvillen. I dette tilfellet ble det målt noe høyere verdier, ca 19%. Det gjøres oppmerksom på at alle yttervegger mot terreng er noe mer utsatt for fuktinnslag og påfølgende skader/biologisk aktivitet. Jevnlig kontroll av kjellerens vegger mot terreng samt kontroll (oppspyling) av drens anbefales.

- Det påviste fuktnivå gir grunn til å overvåke konstruksjonen jevnlig for å se utvikling over tid, og eventuelt foreta tiltak for å unngå fuktskader.

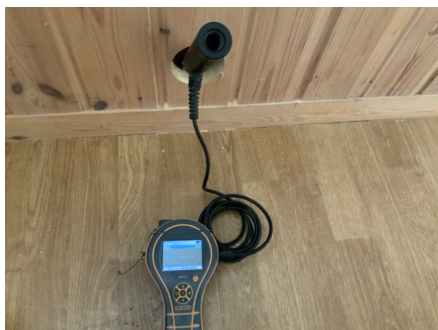
### 1. ETASJE > BAD

Hulltaking er foretatt uten å påvise unormale forhold. Bilde av måleapparatet viser tre streker, eller ingen utslag. For å få utslag må det være noe fukt som

leder spenningen mellom piggelektrodene. I dette tilfellet er det altså ingen målbar fukt som kan lede spenning.

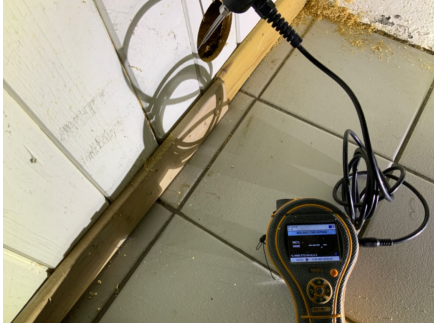
Fuktmåling er foretatt uten å påvise unormale forhold.

Bunnsvillen som det er målt i har råteskader. Disse virker å være eldre.

Det bør gjøres nærmere undersøkelser med tanke på råteskade.

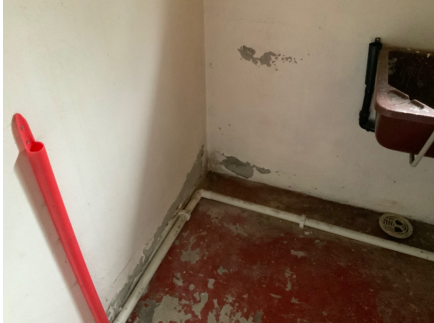
## KJELLER > VASKEROM

- Det er avvik:

Det bør gjøres tiltak for å begrense fuktnivået.

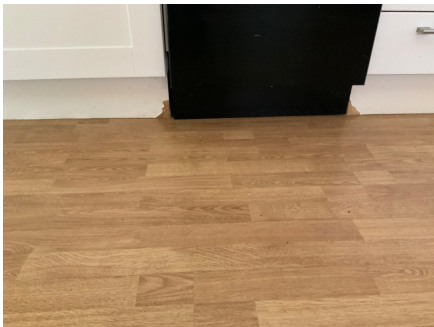
## KJØKKEN

- Det er avvik:

Bytte sokkel.

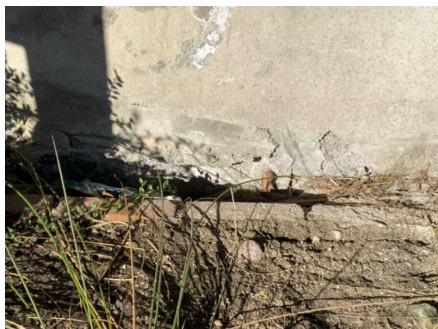
Med tanke på byggeåret, og at det synlig er brukt leca, informeres det om følgende: Noen partier med leca blokker som ble importert til Norge på 70-tallet (mulig også helt i starten på 80-tallet) hadde svakheter i den forstand at blokkene var feil produsert og kan smuldre opp når de blir utsatt for fukt. Det må understrekes at det ikke er foretatt fysiske inngrep i muren.

Nærmere kontroll av muren. Se også bilder under avsnitt «Rom under terreng».

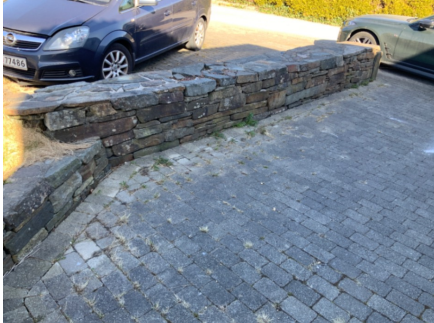
## TG 3 Forstøtningsmurer

Forstøtningsmurer er av naturstein.

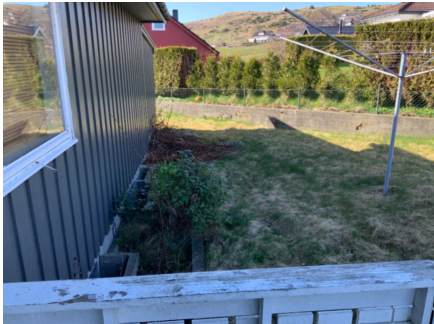
## TG 3 Terrenghforhold

Boligen ligger i et skrånende terreng med manglende fall på terreng fra muren på baksiden av boligen.

- Det bør foretas terrengjusteringer.
