Tilstandsrapport

Enebolig

Elvebakken 14, 1930 AURSKOG

Befaringsdato: 24.04.2026

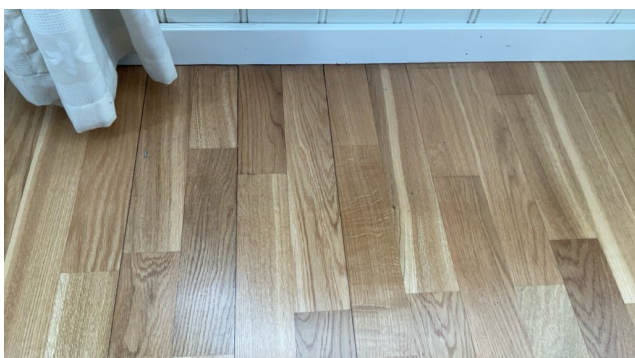
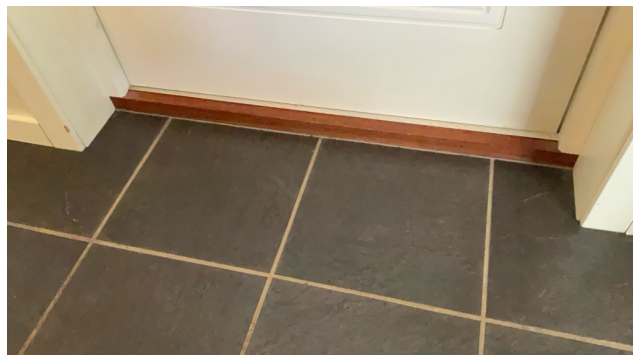
TG 2 Gulv mot grunn/gulv i 1. etasje

- Målt høydeforskjell på mellom 10 - 20 mm innenfor en lengde på 2 meter. Tilstandsgrad 2 gis med bakgrunn i standardens krav til godkjente måleavvik.

For å oppnå tilstandsgrad 0 eller 1 må høydeforskjellene rettes opp. Det anbefales å holde forholdet under oppsikt, da skjevheter i gulvet kan føre til problemer ved legging av nytt gulv, som oppsprekking i skjøter og knirk. Oppretting bør vurderes ved eventuell fremtidig renovering.

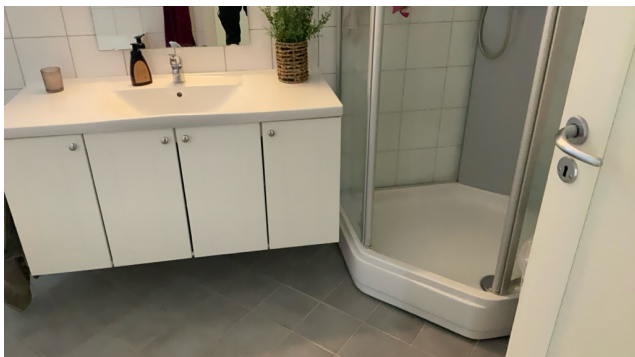
! TG 1 Overflater vegger og himling

- Det er påvist at høydeforskjell fra topp slukrist til gulv/synlig topp membran ved dørterskel er mindre enn 25 mm.
- Det er påvist sprekker i fliser.

Det er sprekker i 2 fliser på gulvet under servantskapet.

- Til tross for avviket i fall/høydeforskjell til sluk, vil gulvet fortsatt kunne lede vann mot sluket, men med redusert effektivitet. Dette kan potensielt øke risikoen for vannansamling i enkelte områder av badet.
- Fliser må skiftes.

Sprukne fliser må skiftes ut for å opprettholde funksjonalitet og estetikk.

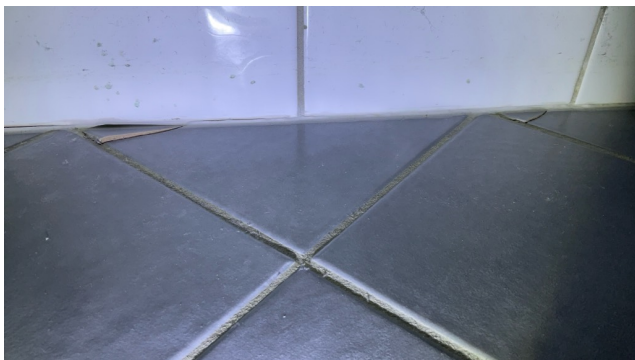
! TG 2 Sluk, membran og tettesjikt

- Feil montering av sluk og klemring øker risikoen for vannlekkasjer. Dette kan føre til fuktskader i underliggende konstruksjoner.
- Det er viktig å merke seg at levetiden til en membran varierer basert på kvalitet, installasjon og bruk. Eldre membraner kan bli sprø og sprekke opp, noe som fører til at de mister sin vanntettende funksjon. Dette kan resultere i vannlekkasjer gjennom vegger og gulv og fuktskader.

Det bør etableres korrekt membranløsning med slukmansjett og membran under klemring for å sikre tett overgang mellom gulv og sluk. Mangelfull utførelse medfører økt risiko for vannlekkasje og fuktskader.
