# Tilstandsrapport

Tomannsbolig

Sjøbergvegen 26 A, 2066 JESSHEIM

Befaringsdato: 07.06.2025

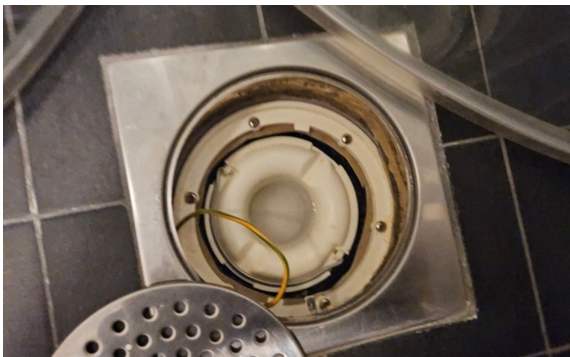
### ! TG 1 Sluk, membran og tettesjikt

Det er plastsluk og membran med dokumentert utførelse.

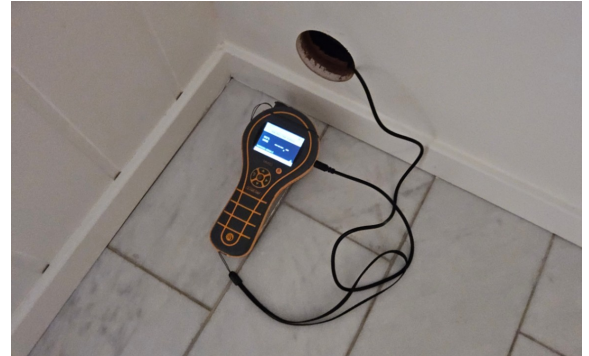
### ! TG 0 Tilliggende konstruksjoner våtrom

Hulltaking er foretatt uten å påvise unormale forhold. Hulltaking er foretatt i gang. Fuktkvotemåling (vekt%) i konstruksjonen ble målt til 0-6.

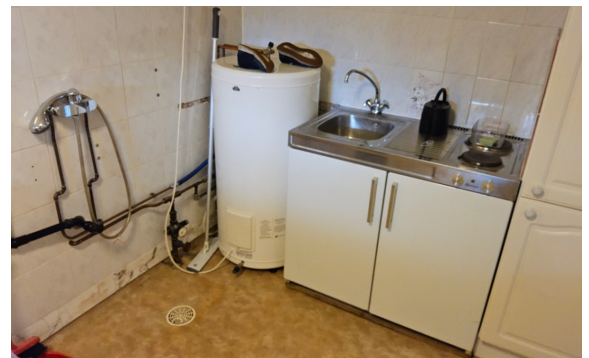
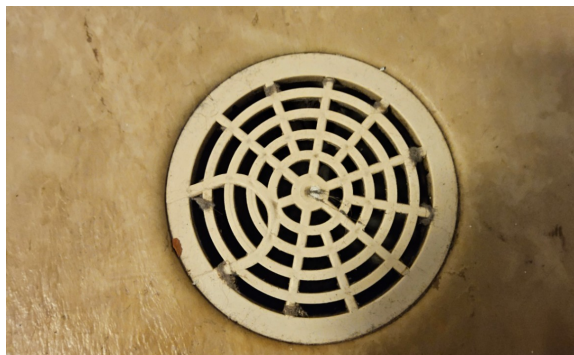
### ! TG 3 Generell

Våtrommet har nådd en høy alder, og det kan derfor ikke gis noen garanti for tettheten til rommet. Det bemerkes likevel at rommet vil ha sin funksjon ved samme bruk som idag. Men ved en endret bruksbelastning av rommet kan det oppstå avvik.

- Våtrommet må totalrenoveres. Alle forhold med tettesjikt, våtsone, sluk m.m. må dokumenteres.
- Manglende oppgradering av våtrommet medfører høy risiko for at konstruksjonene ikke vil tåle vanlig bruk av vann eller lekkasjer. Selv om det er dusjkabinett, er det fortsatt en betydelig risiko for at våtrommets konstruksjoner ikke tåler lekkasjer. Dette kan føre til fuktskader på tilstøtende konstruksjoner.

**Kostnadsestimat: 100 000 - 300 000**

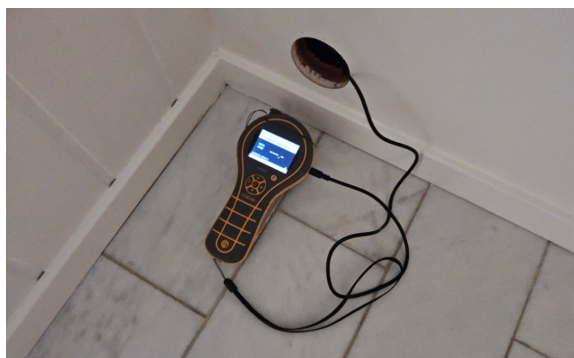
### ! TG 0 Tilliggende konstruksjoner våtrom

Hulltaking er foretatt uten å påvise unormale forhold. Hulltaking er foretatt i gang. Fuktkvotemåling (vekt%) i konstruksjonen ble målt til 0-6.
