Tilstandsrapport

Huitfeldts gate 47 B, 0253 OSLO

Befaringsdato: 26.09.2024

Oppdragsnr.: 22030-24194

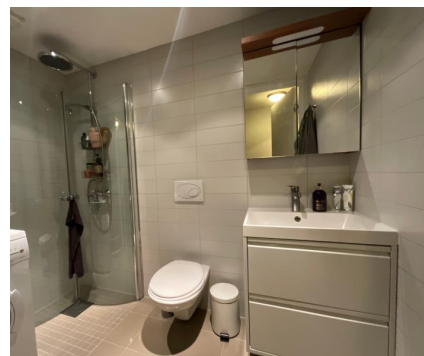
2. ETASJE > BAD

Det er registrert en liten avflassing på en flis under toalett.
Ellers ingen unormale avvik.

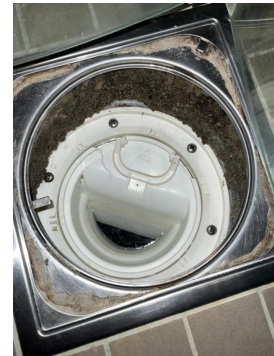
2. ETASJE > BAD

TG 2 Sanitærutstyr og innredning

- Det er ikke påvist tilfredsstillende løsning for å synliggjøre lekkasje fra innebygget systerne.

- Det må gjøres tiltak for å lukke avviket.

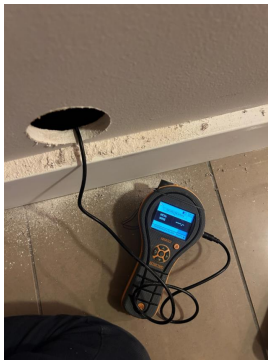
2. ETASJE > STUE/KJØKKEN

Ingen avvik registrert ut over normal forventet bruksslitasje.
Tilstandsgrad satt ut fra helhetlig vurdering av rommet og innredning.

Det bør å installeres vannstopper med sensor og magnetventil samt en komfyrvakt for økt sikkerhet og forebygging av skader.
