Tilstandsrapport

Boligbygg med flere boenheter

Marcus Thranes vei 8 B, 1470 LØRENSKOG

Rapportdato: 13.05.2026

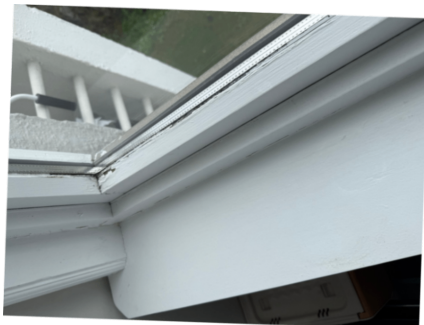
- Det er påvist at enkelte vinduer er vanskelig å åpne/lukke.
- Det er påvist tegn på innvendig kondensering av enkelte vindusglass.
- Karmene i vinduer er slitte og det er sprekker i trevirket.

Naturlig konsekvens av alder, manglende vedlikehold og innvendig fuktpåvirkning(kondens)

Det er ikke vurdert å være behov for utskifting av vinduene per i dag, men det må påregnes jevnlig vedlikehold for å forlenge levetiden og utsette behovet for utskifting. Med vedlikehold menes utvendig og innvendig overflatebehandling, kontroll og eventuell stramming av beslag og vridere, samt smøring og justering av mekaniske deler.

Vedlikehold anbefales på samtlige av boligens vinduer. Det bemerkes at vinduene, som er fra 1988, har lavere isolasjonsverdi og energistandard enn det som gjelder for nye vinduer etter dagens krav.

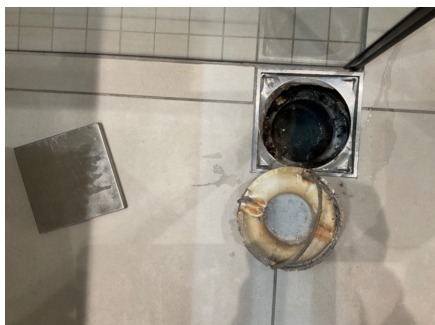
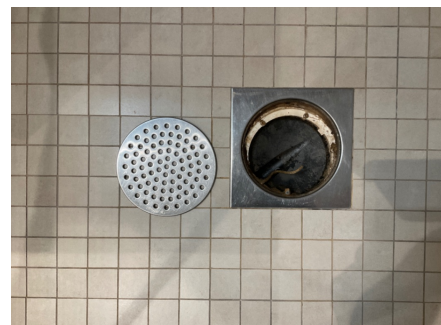
2.ETASJE > BAD/WC

Vurdering av avvik:

- Det er påvist andre avvik:

- Andre tiltak:

Manglende tett forbindelse mellom vannlås og sluk kan føre til luktproblemer. Dersom vannlåsen ikke sitter korrekt og godt fast, kan den lett forskyves. Det anbefales å montere korrekt vannlås tilpasset sluktypen, slik at løsningen får nødvendig tetting og det ikke blir tilbakeslag av lukt fra fellesanlegget.

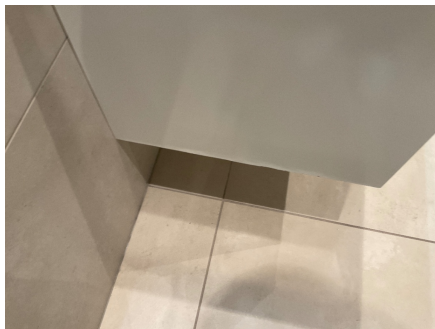
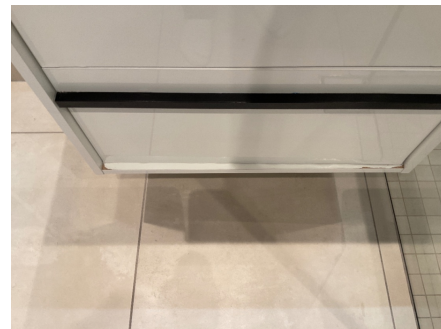
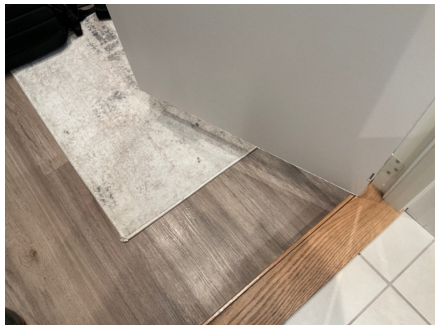
2.ETASJE > BAD/WC

- Det er påvist skader på innredning.

Typiske svelleskader på innredningen sider mot gulvet, front og på døren mot terskelen. Oppstår som følge av fuktbelastning over tid.

For å lukke aviket, må innredningen og dørbildet skiftes eller utbedres. Slike skader har lav konsekvensgrad og behovet for utskifting av underskapet vurderes av ny eier.

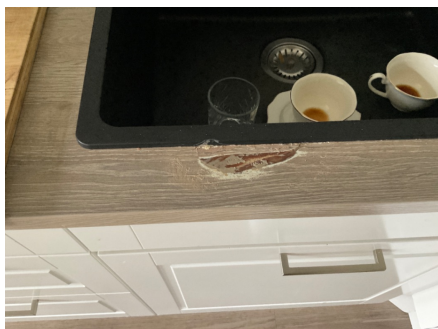
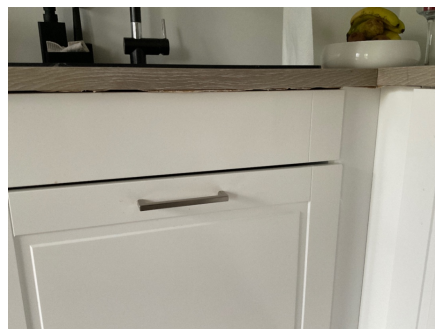
2. ETASJE > KJØKKEN

- Det er påvist skader på overflater/kjøkkeninnredning utover normal slitasjegrad.

Svelleskader i benkeplate ved servanten. Både på oversiden og undersiden. Laminat er et skjørt materiale når det skjæres i det. Særlig rundt servanter er det sjans for at det lett kommer vann på uønskede steder og da oppstår slike skader.

- Det må påregnes lokal utbedring/utskiftning.

For å utbedre skaden og lukke avviket, må den benkeplaten mest sannsynlig skiftes. Lav konsekvensgrad, men om området fortsetter å eksponeres for vann, er det stor sjans for at platen etterhvert blir helt ødelagt.

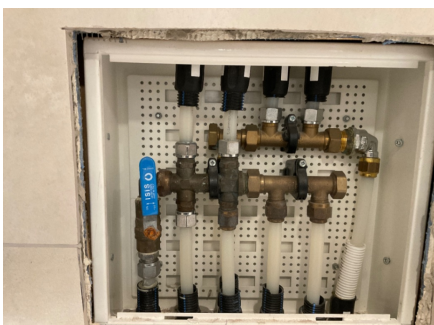
- Det er påvist rustdannelser på jernrør.
- Rørkursene på rør-i-rør systemet på vannledninger er ikke merket.

Det ble registrert fuktige kluter og tegn til kondensdannelse i fordelerskapet, hovedsakelig på og rundt kaldtvannsrør og stoppekran. Stoppekranen har også tegn til overflaterust/korrosjon. Det ble ikke registrert aktive lekkasjer ved befaring. Kondens på kalde rør kan oppståsom følge av høy luftfuktighet i rommet. Rommet har kun naturlig ventilasjon, og det er samtidig registrert svelleskader på dørblad og innredning, noe som kan indikere et fuktig inneklima og begrenset luftutskifting.

Vedvarende høy luftfuktighet og kondensdannelse kan over tid føre til økt korrosjon på metallkomponenter, redusert levetid på rørdeler og fuktskader på omkringliggende materialer og innredning. Svelleskader på dørblad og innredning tyder på at rommet allerede er påvirket av fuktbelastning. Det anbefales å følge forholdet opp videre, forbedre ventileringen i rommet og vurdere behov for kondensisolering eller nærmere kontroll av rørinstallasjonene dersom man ikke får bukt med dette ved hjelp av ventilasjon.

Ifølge den tekniske godkjenningen for produktet, må rørkursene merkes i fordeler skapet med lengde og hvor de leverer vann.

Ved eventuelt utbedringer, skifte eller annet vedlikeholdsarbeid på røranlegget, vil det bli unødvendig mye jobb med søk når kursene ikke er merket med lengde og hvor de leder vann.

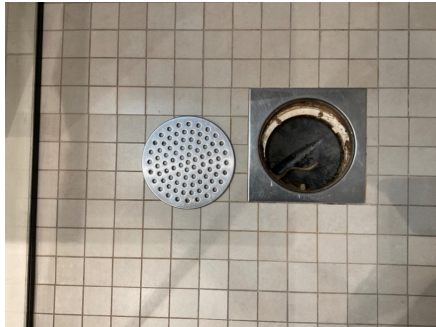
Jordingskabel ikke tilsuttet
