# Tilstandsrapport

Tomannsbolig

Ola Fives veg 5 B , 7713 STEINKJER

Befaringsdato: 20.08.2024

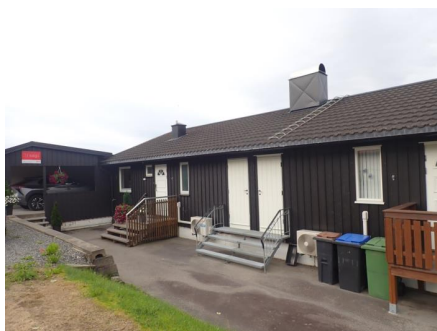
- Stigetrinn for feier må monteres.

Godkjent stige må monteres for og unngå fyringsforbud.

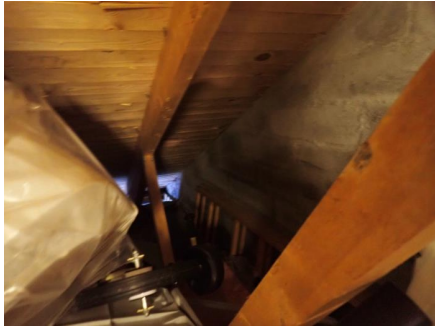
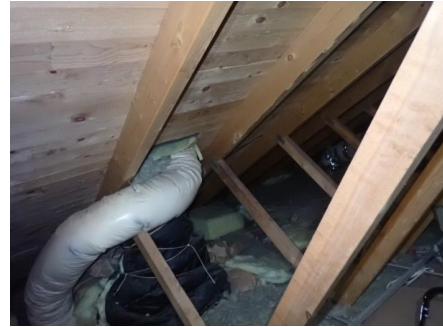
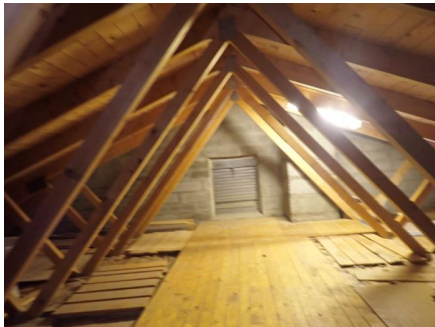
- Det er påvist fuktskjolder/skader i takkonstruksjonen.

Registrerer eldre fuktskade ved takgjennomføring ventilasjon. Dette er en eldre skade som ble utbedret i 1997. Piggmåling vier 10,8% fuktverdier, noe som betraktes som tørt trevirke.

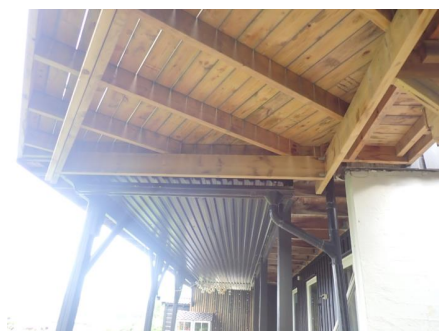
- Rekkverket er for lavt i forhold til dagens krav til rekkverkshøyder.
- Det er avvik:

Registrerer planavvik på 42 mm ved utkraget skråvinkel.

Ut fra registrerte forhold har ikke planavvik noen konstruksjonsmessig svekkelse.

Anbefaler på generelt vis og holde balkongdekke under oppsikt får å se om avviket er stabilt eller utvikler seg.

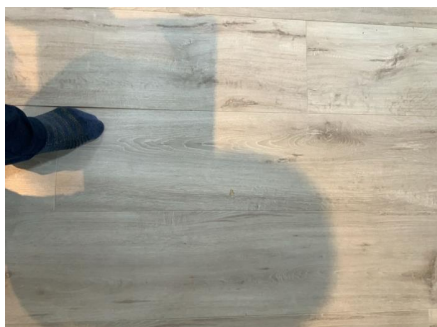
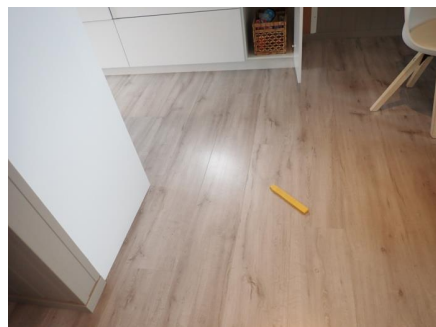
- Målt høydeforskjell på mellom 10 - 20 mm innenfor en lengde på 2 meter. Tilstandsgrad 2 gis med bakgrunn i standardens krav til godkjente måleavvik.
- Målt høydeforskjell på over 15 mm gjennom hele rommet. Tilstandsgrad 2 gis med bakgrunn i standardens krav til godkjente måleavvik.

Registrerer lokal svank i gulv mellom kjøkken og stue. Skallsår på overflate laminatbord ved svanke.  
Måler retningsavvik på 30 mm fra pipe til kjøkken mot sør/øst.

- For å få tilstandsgrad 0 eller 1 må høydeforskjeller rettes opp. Det vil imidlertid sjelden være økonomisk rasjonelt som et enkeltstående tiltak i en bolig som dette. Dersom boligen en gang skal renoveres, kan man vurdere slike tiltak.

Anbefaler og utføre oppgradering da laminatgulv tydelig glipper i svanken.

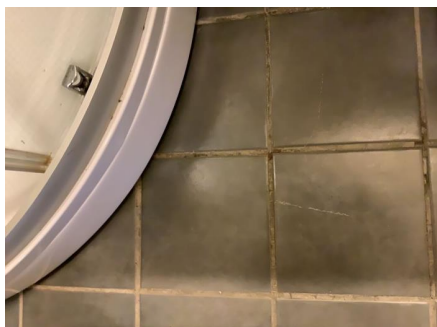
- Det er påvist at flisfuger har riss/sprekker.
- Det er påvist at noen fliser har bom (hulrom under).
- Det er påvist avvik i fallforhold til sluk i forhold til krav i forskrift på byggetidspunktet.
- Det er påvist avvik på varmekilde.
- Det er påvist sprekker i fliser.

Bom i flere fliser foran dusjkabinett, løse fuger og sprekk i 2 fliser.

Sprekk i flis, bom i fliser og løse fuger foran dusjkabinett.

Fliser med bom og sprekker må skiftes.

Flisfuger må oppgraderes.

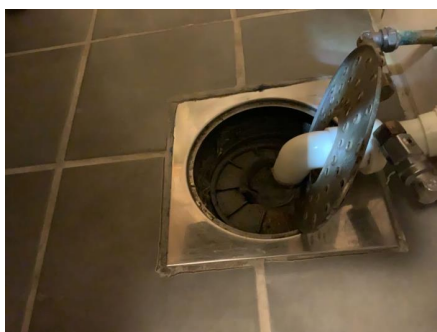
Sluk i gulv ved dør.

Viktig og holde sluk ren da utførelse av membran ikke er klemt under slukens klemring.

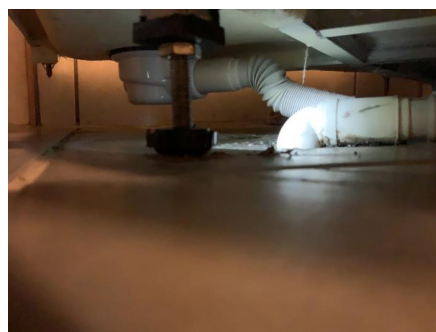
Sluk under dusjkabinett.
