# Tilstandsrapport

📍 Sætervikveien 21, 8190 SØRFJORDEN

# gnr. 19, bnr. 41

Rapportdato: 22.08.2023

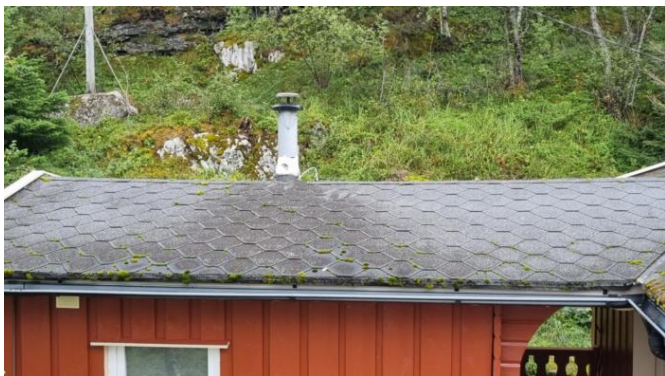
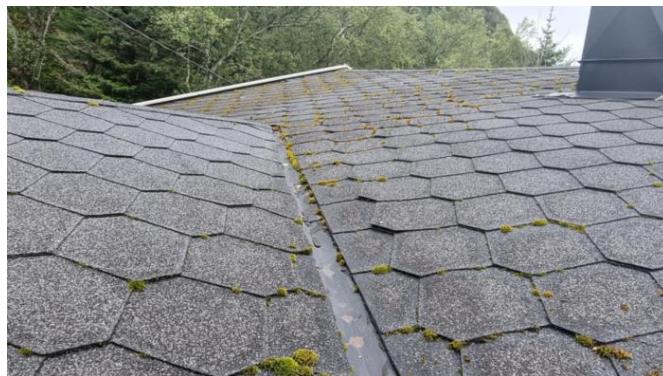
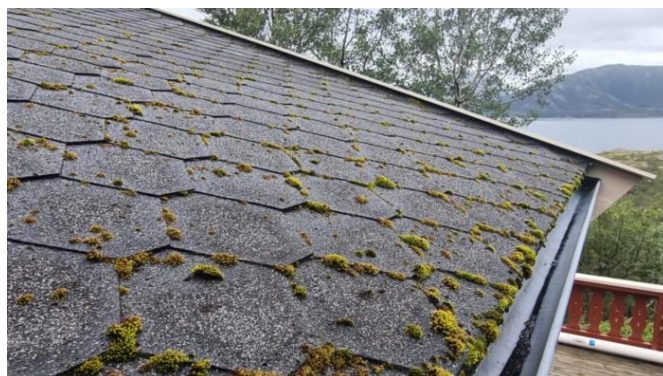
Visuell besiktelse av taket.

Fuktskader i himling i tilbygget del. Det ble her fukt målt her ved befaring og forhøyede fuktverdier ble registrert (pågående lekkasje). Det er også fuktmerker i himling over kjøleskapet, samt ved pipen i kjøkken/stue. Det ble her fukt målt ved befaring, men ingen forhøyede fuktverdier ble da registrert.

A-profilererte takplater av stål over tilbygget uthus inntil tilbygget. Disse platene har rust og bulker.

Stedvis begynnende råteskader i vindskibord mot nordøst.

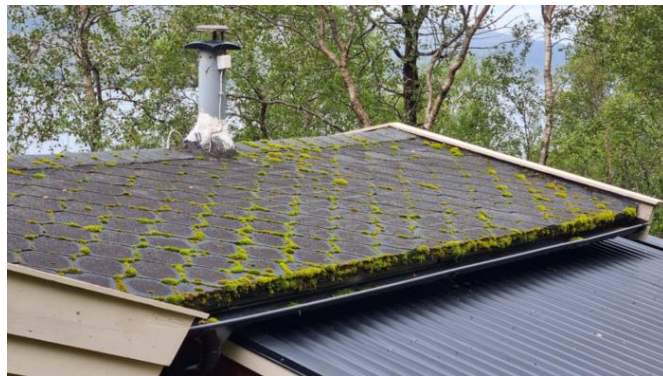
Mose i taktekket.

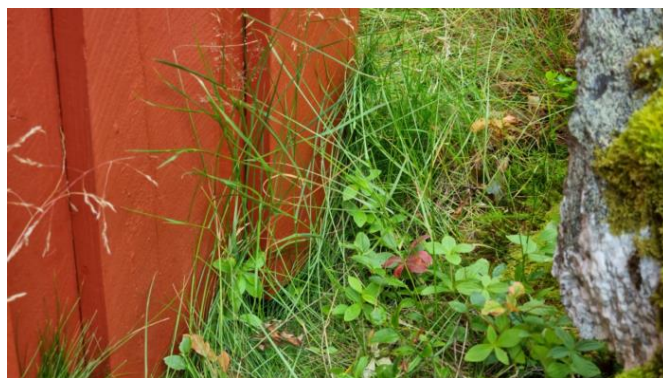
Deler av ytterkledning er montert for nærme bakken.

Eier opplyser at det er fukt/råteskade i lafteknute mot nord på tilbygget del. Denne er nå innkledd.

Usikkerhet i henhold til mus/museskader inne i skjulte konstruksjoner. 30 cm.

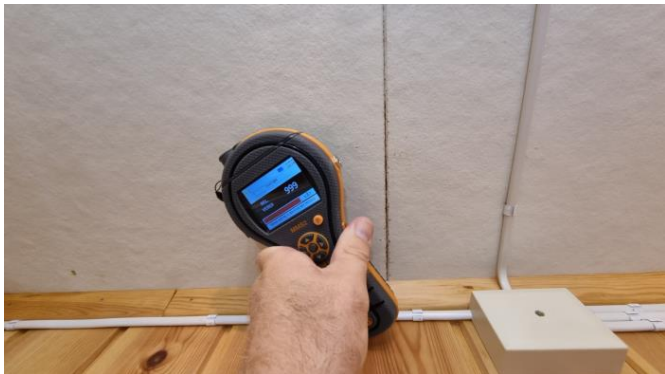
Fuktmåling i himling i bod i tilbygget del.

Fuktskader i himling i tilbygget del, her ble det registrert pågående lekkasje. Usikkerhet angående skjulte konstruksjoner.

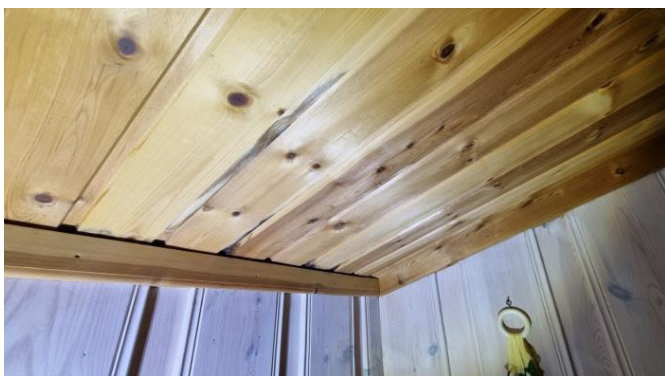
Fuktmerker i himling over kjøleskapet.

- Hele takkonstruksjonen er gjenbygget. Det er ingen mulighet til vurdering utover alder og observasjoner fra underliggende etg.
- Det er påvist fuktskjolder/skader i takkonstruksjonen.

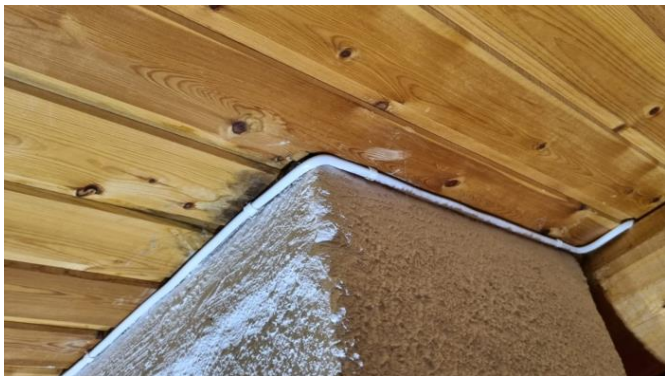
Fuktmerker ved pipen.

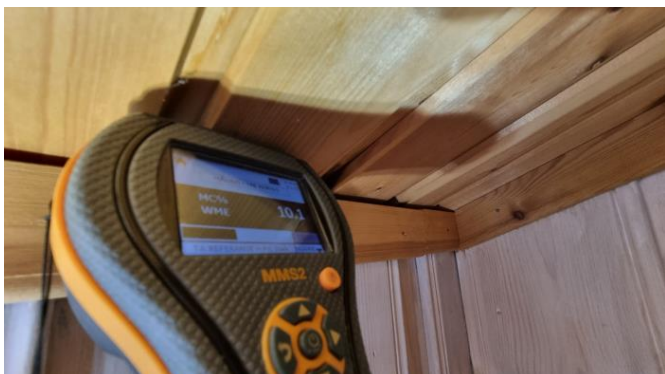
Fuktmåling i himling i stue/kjøkken, ingen unormale fuktverdier ble registrert her.

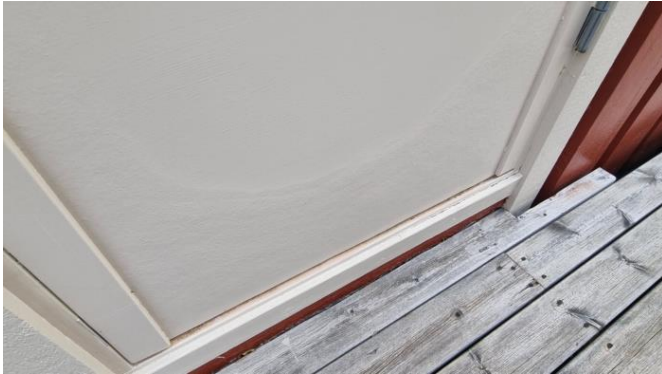
Fuktsvell i terrassedør.

Hovedinngangsdør: Løse tette pakninger.  
Terrassedør: Dørbladet har utvendig fuktsvell/fuktskader.  
Inngangsdør, tilbygg: Ingen merknader.

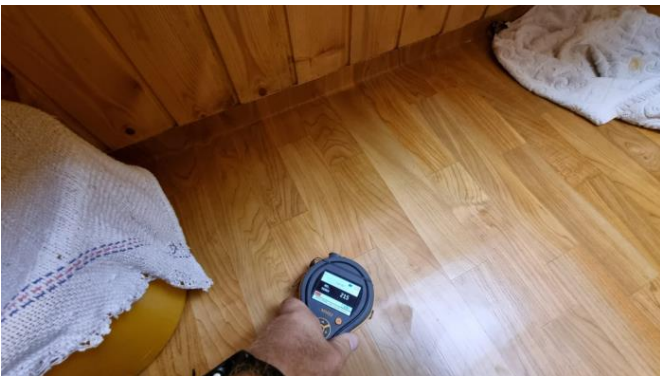
Fuktmåling i boden, noe forhøyede fuktverdier ble registrert.

Fuksvell/fuktskader i himling i baderom og bod. Det ble fuktmålt her ved befaring, forhøyede fuktverdier ble registrert.  
Fuktmerker i himling på stue/kjøkken. Her ble det ikke registrert forhøyede fuktverdier.

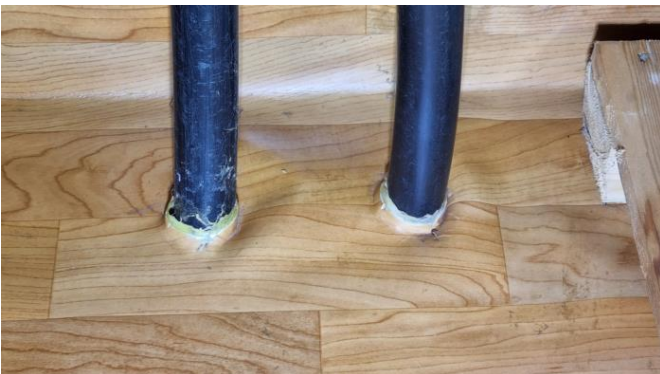
Belegget har løsnet ved vanninntaket.

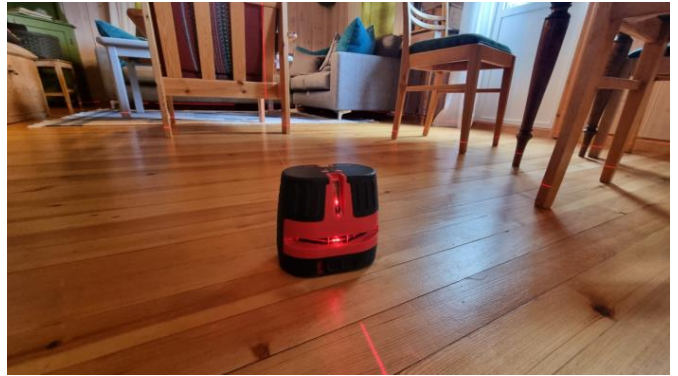
Kontroll av retningsavvik og skjevheter med krysslaser.

• Målt høydeforskjell på mellom 10 - 20 mm innenfor en lengde på 2 meter. Tilstandsgrad 2 gis med bakgrunn i standardens krav til godkjente måleavvik.

Boe planavvik/skjevheter i gulv, hovedsakelig i kjøkkenområdet.

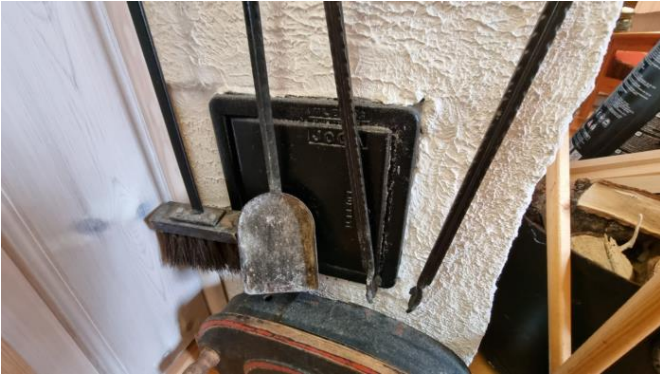
Kontroll av sotluke.

- Det må foretas tiltak for å lukke avviket.
- Det anbefales å montere ildfast plate under luker på pipe.

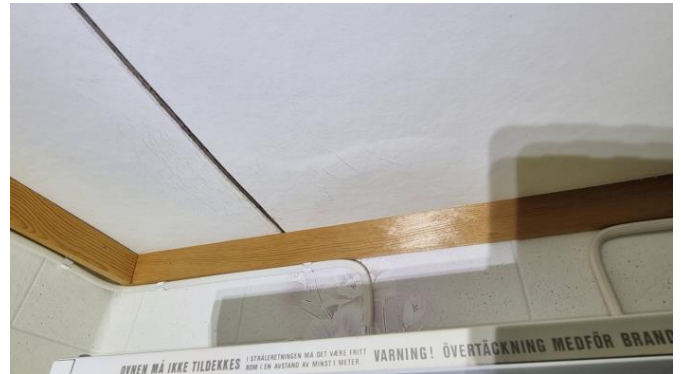
Fuktskader i himling.

- Det er påvist tegn til fuktskader i overflater.

Fuksvell/fuktskade i himling. Pågående lekkasje fra taket.

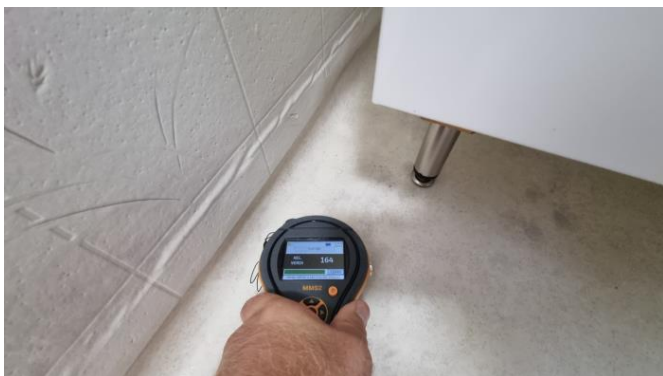
Fuktmåling i gulvet.

Det ble fuktmålt ved befaring, ingen unormale fuktverdier ble registrert.

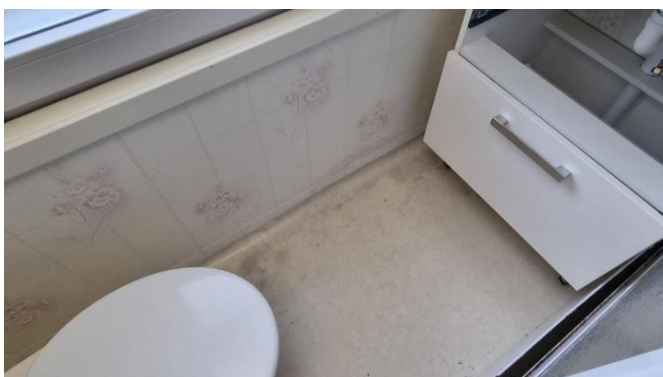
Misfarging i belegget.

Stedvis noe misfarging i belegget. Dette kan tyde på fukt.

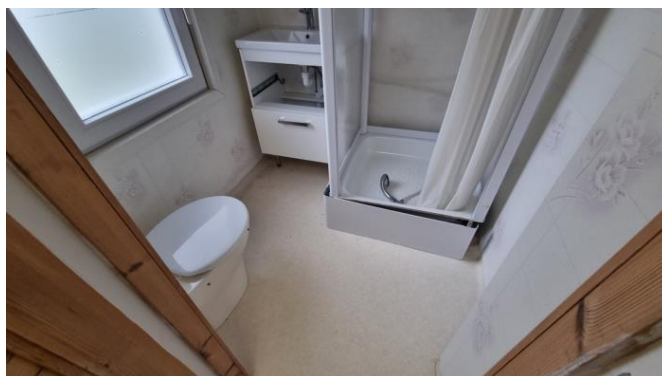
Rommet har ikke sluk, avløp fra dusjkabinettet blir ledet direkte til avløpsrør.

Badet har ikke sluk i gulvet.

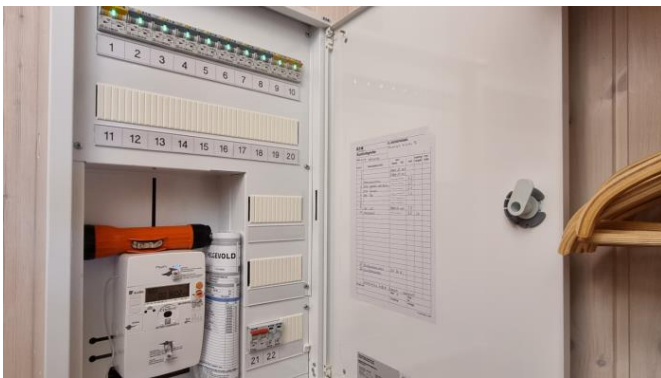
**Jordingskabel under hytta er ikke gravd ned.**

Kontroll av el-skapet og kursfortegnelse.

**Da el-installasjonen aldri er blitt kontrollert, anbefales det en kontroll av el-installasjonen.**

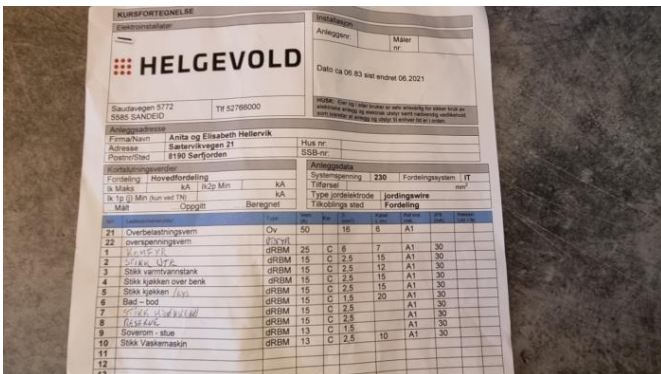
Den siste/riktige kursfortegnelsen lå løs i el-skapet mens den gamle fremdeles hang i skapet.
