Sætervikveien 21, 8190 SØRFJORDEN

**Hytte med nydelig utsikt i vakre
Sørfjorden!**

Befaringsdato: 17.08.2023

Rapportdato: 22.08.2023

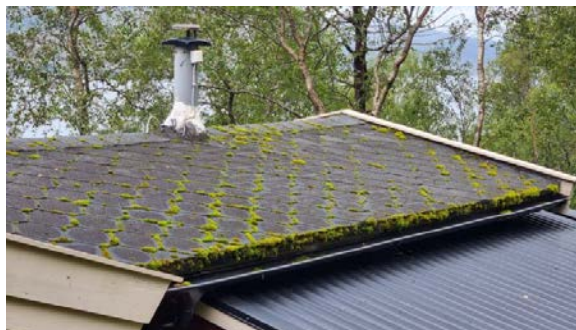
Mose i taktekket.

Fuktskader i himling i tilbygget del. Det ble her fuktmålt her ved befaring og forhøyede fuktverdier ble registrert (pågående lekkasje). Det er også fuktmerker i himling over kjøleskapet, samt ved pipen i kjøkken/stue. Det ble her fuktmålt ved befaring, men ingen forhøyede fuktverdier ble da registrert.

A-profilerte takplater av stål over tilbygget uthus inntil tilbygget. Disse platene har rust og bulker.

Stedvis begynnende råteskader i vindskibord mot nordøst.

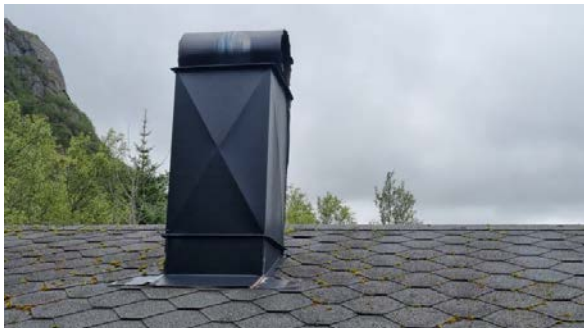
Kontroll av pipebeslag.

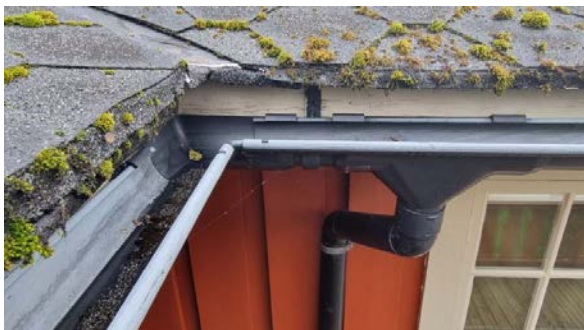
Kontroll av renner og nedløp.

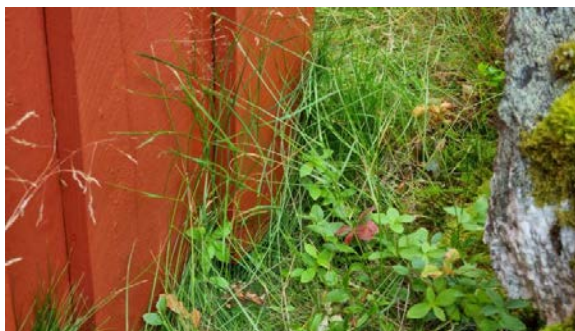
Deler av ytterkledning er montert for nærme bakken.

Eier opplyser at det er fukt/råteskade i lafteknute mot nord på tilbygget del. Denne er nå innkledd.

Det bemerkes at det ikke er utført fysiske inngrep i konstruksjonen. Usikkerhet i henhold til mus/museskader inne i skjulte konstruksjoner. 30 cm.

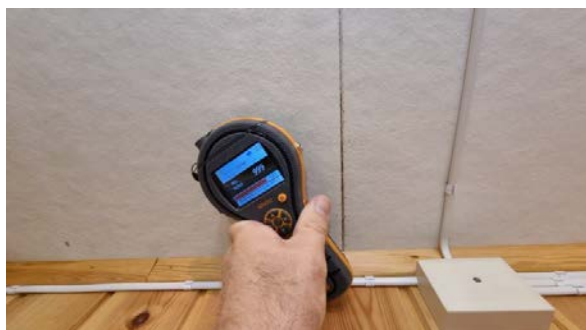
Fuktmåling i himling i bod i tilbygget del.

Fuktskader i himling i tilbygget del, her ble det registrert pågående lekkasje. Usikkerhet angående skjulte konstruksjoner.

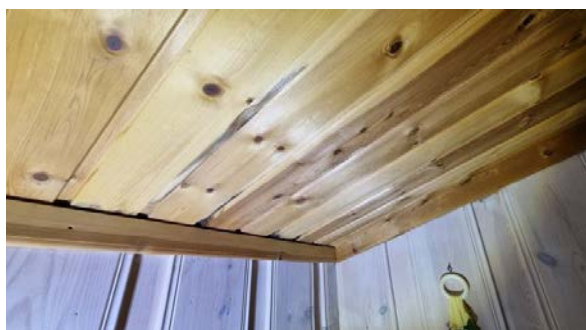
Fuktmerker i himling over kjøleskapet.

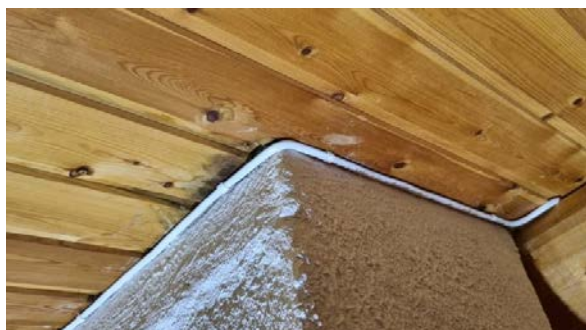
Fuktmerker ved pipen.

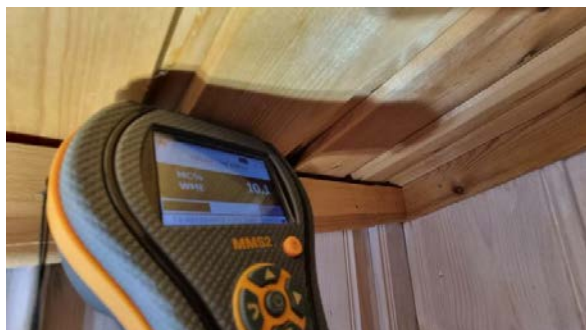
Fuktmåling i himling i stue/kjøkken, ingen unormale fuktverdier ble registrert her.

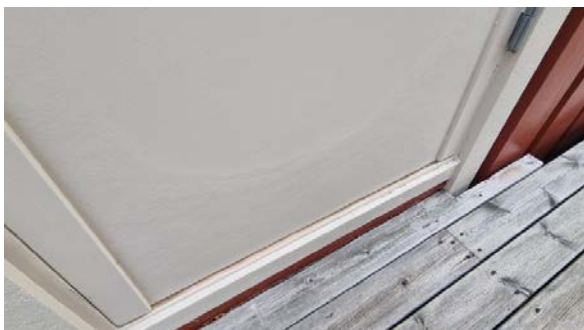
Fuktsvell i terrassedør.

Terrassedør: Dørbladet har utvendig fuktsvell/fuktskader.

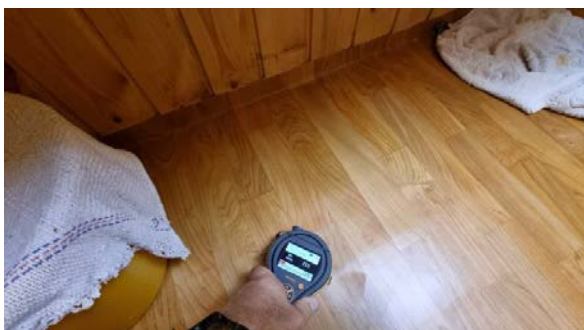
Fuktmåling i boden, noe forhøyede fuktverdier ble registrert.

Fuksvell/fuktskader i himling i baderom og bod. Det ble fuktmålt her ved befaring, forhøyede fuktverdier ble registrert.

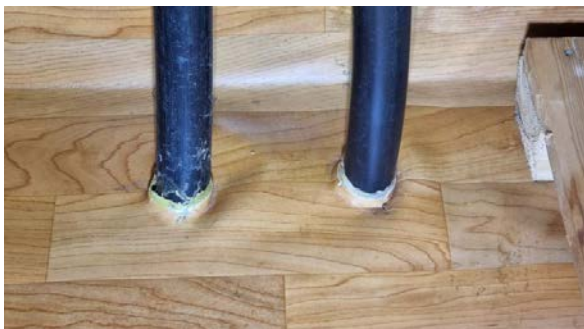
Belegget har løsnet ved vanninntaket.

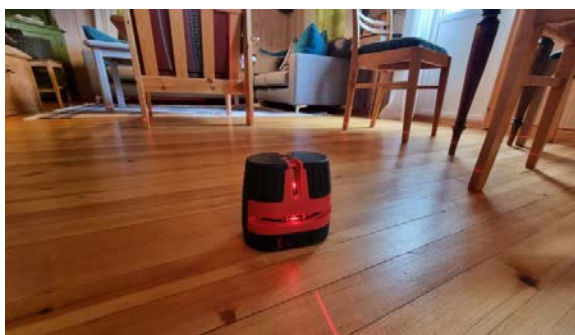
Kontroll av retningsavvik og skjevheter med krysslaser.

- Målt høydeforskjell på mellom 10 - 20 mm innenfor en lengde på 2 meter. Tilstandsgrad 2 gis med bakgrunn i standardens krav til godkjente måleavvik.

Boe planavvik/skjevheter i gulv, hovedsakelig i kjøkkenområdet.

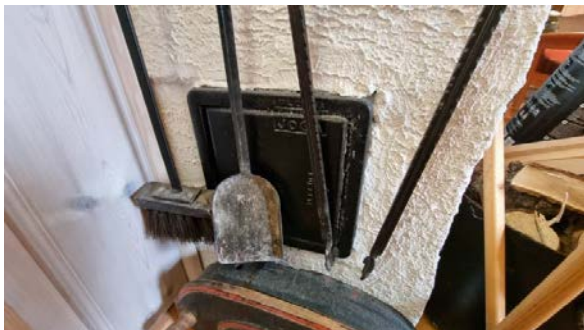
Kontroll av sotluke.

- Det må foretas tiltak for å lukke avviket.
- Det anbefales å montere ildfast plate under luker på pipe.

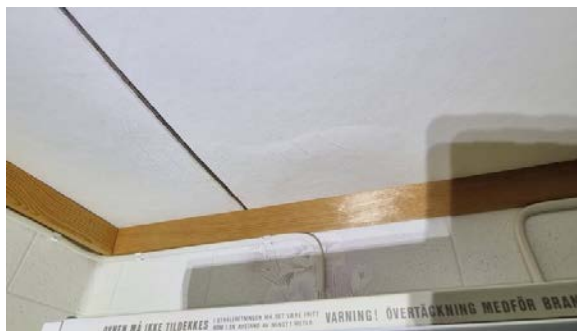
Fuktskader i himling.

- Det er påvist tegn til fuktskader i overflater.

Fuksvell/fuktskade i himling. Pågående lekkasje fra taket.

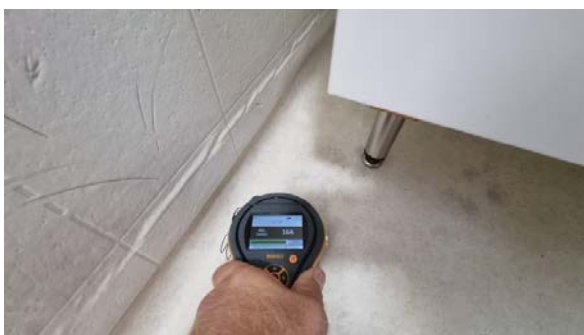
Fuktmåling i gulvet.

Det ble fuktmålt ved befaring, ingen unormale fuktverdier ble registrert.

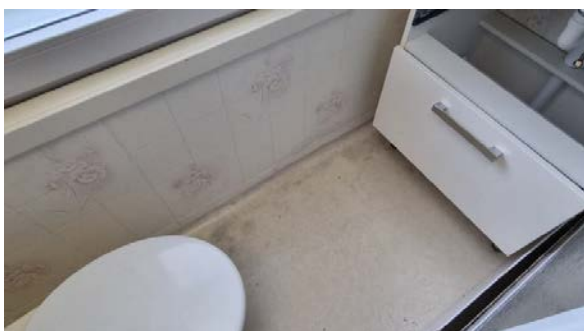
Misfarging i belegget.

Stedvis noe misfarging i belegget. Dette kan tyde på fukt.

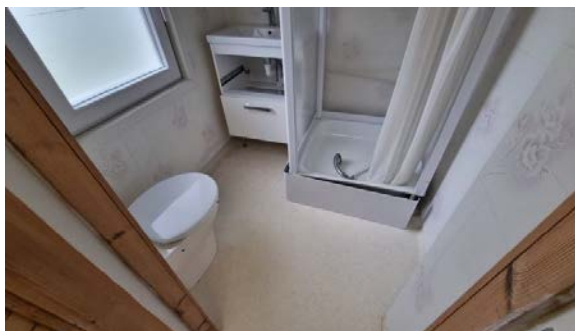
Badet har ikke sluk i gulvet.

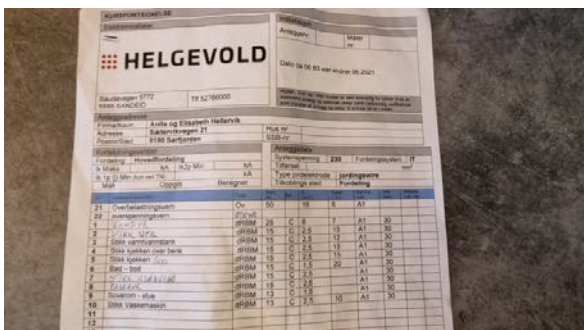
Den siste/riktige kursfortegnelsen lå løs i el-skapet mens den gamle fremdeles hang i skapet.

Da el-installasjonen aldri er blitt kontrollert , anbefales det en kontroll av el-installasjonen.

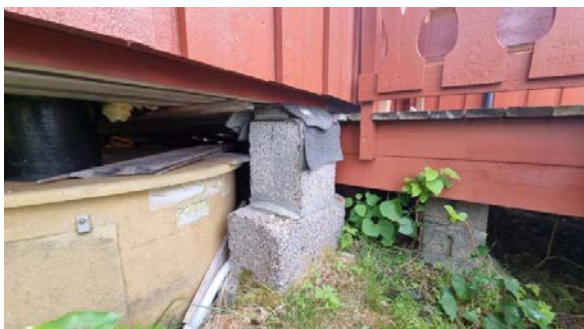
Kontroll av fundamenteringen under tilbygget del. Det er lagt takpapp mellom bunnsvill og pele.
