# Tilstandsrapport

Enebolig

Jernbaneveien 15, 1920 SØRUMSAND

Befaringsdato: 30.04.2025

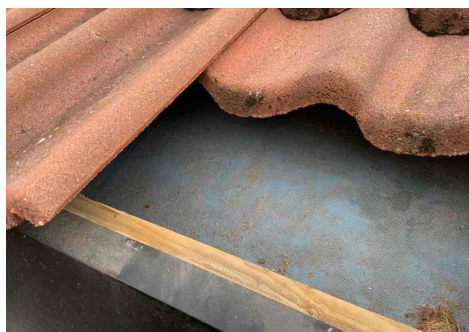
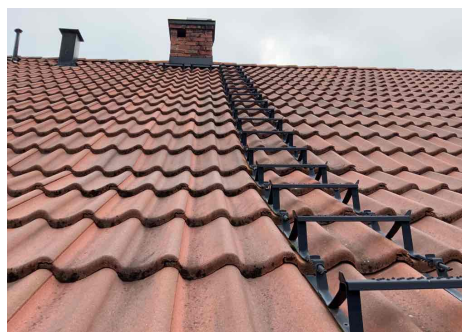
Taktekkingen er av betongtakstein. Taket er besiktiget fra takfot i stige. Etablert dobbellekting under stein. Tekkingeen er nyerre og det er ikke kjent når dette ble utført.

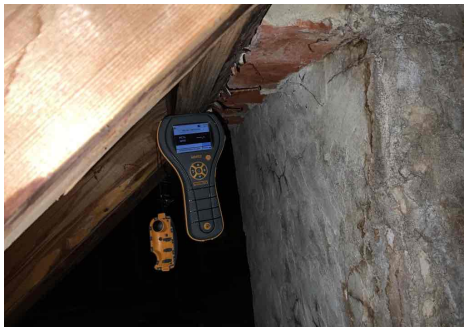
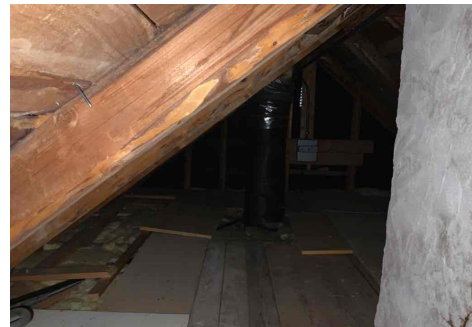
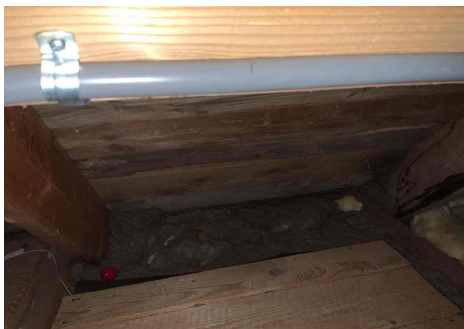
- Det er begrenset/dårlig ventilering av takkonstruksjonen.
- Det er registrert symptom på fuktskader i konstruksjonen.

Det var ingen klare tegn til kondensskader på kaldtloft befaringsdagen og derfor ingen tegn til skade. Det gjøres oppmerksom på at det er viktig at det er god lufting i konstruksjonen og derfor anbefales det ytterligere noe mer luftespalte ut mot raft der det er delvis tett for å unngå kondens i konstruksjonen. Dampspærre på eldre hus er ikke med dagens tetthet og varmluft kan ofte sige opp på kaldtloftet og kondens kan skapes. Derfor er det viktig med god lufting av konstruksjonen. Musesperre på eldre konstruksjoner må etableres med netting eller lignende for å unngå mus på loft.

Deler av undertak er gammelt og synlige tegn etter tidligere fukt.

- Lufting/ventilering bør forbedres.
- Det må gjennomføres ytterligere undersøkelser.

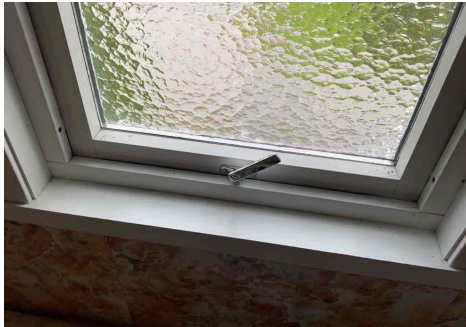
- Det er påvist at enkelte vinduer er vanskelig å åpne/lukke.
- Karmene i vinduer er slitte og det er sprekker i trevirket.

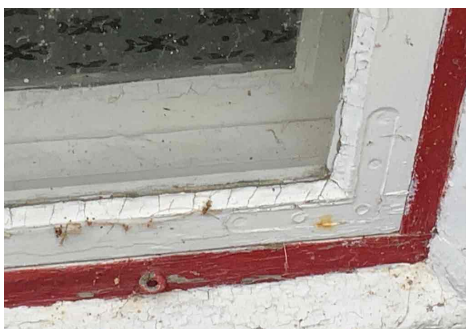
- Karmene i vinduer er slitte og det er sprekker i trevirket.

Vinduene har tiltenkt funksjon, men med dårlig isolasjonsevne og vedlikehold og må regnes med å skiftes ut over tid.

- Det må foretas lokal utbedring.

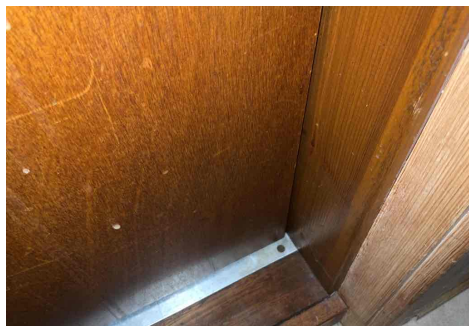
- Det er påvist avvik rundt innsettingsdetaljer.

- Det bør gjøres tiltak for å lukke avviket.

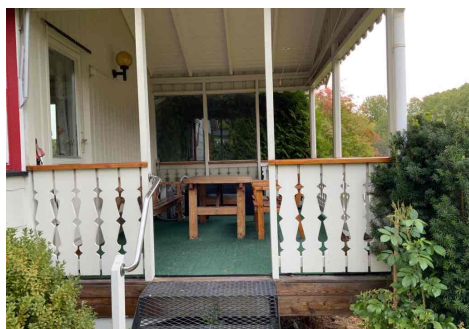
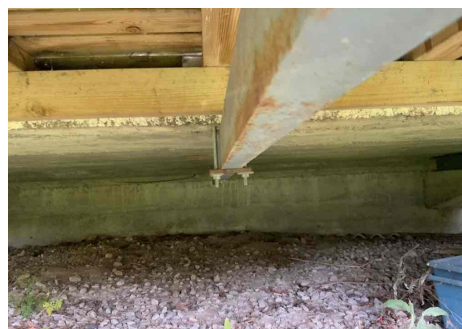
- Karmene i dører er værslitte utvendig og det er sprekker i treverket.

- Det er ikke krav om utbedring av rekkverkshøyde opp til dagens forskriftskrav.

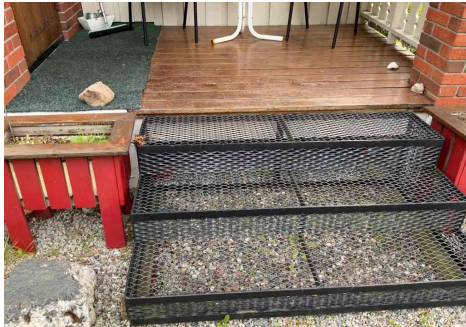
Frittstående ståltrapp.

- Rekkverk må monteres for å lukke avviket.

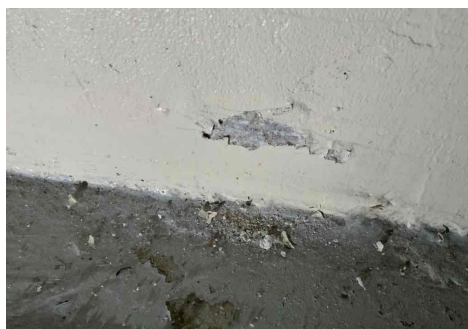
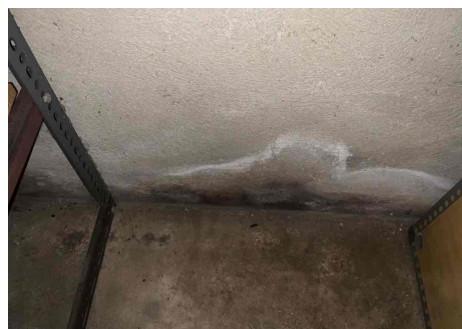
- Det er påvist indikasjoner på noe fuktgjennomtrenging i kjellergulv.
- Det er påvist indikasjoner på noe fuktgjennomtrenging inn i kjellermur.

Det er synlig noe fuktutslag i nedre del av muren.

Det er fritt eksponert mur i yttervegger som ligger under terreng. Det er stedvis noe saltutslag med høyere fuktverdier ved søk på disse veggene. Det er ingen konsekvens for store skader på disse stedene da vegger ikke er dekket til med utført vegger eller annet. Det er en god løsning at det er fritt eksponerte vegger, slik at konstruksjonen får puste. Konstruksjonen fungerer med dagens bruk og løsning og god ventilerings av rom.

- Det påviste fuktnivå gir grunn til å overvåke konstruksjonen jevnlig for å se utvikling over tid, og eventuelt foreta tiltak for å unngå fuktskader.

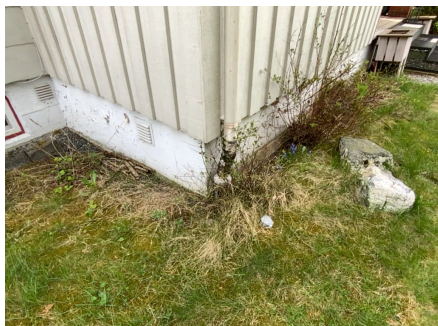
Bygningen har kryp kjeller under entre og bad. Det er ikke kjent om det er betongdekke eller trebjelkelag i etasjeskille.

- Det er ikke adgang til deler av kryp kjelleren. Kryp kjeller er kun vurdert i tilgjengelige deler. Kryp kjeller regnes for å være en risikokonstruksjon som er utsatt for fukt- og råteskader i bunnsvill, trebjelkelaget og andre tilstøtende konstruksjoner, på grunn av fuktighet fra grunnen og kondensering ved temperaturforskjeller. Selv om det ikke er avdekket tegn på skader, betyr ikke dette nødvendigvis at det ikke foreligger skader i eller i forbindelse med kryp kjelleren.

Det anbefales jevnlig overvåking av kryp kjellere, da disse anses som konstruksjoner med noe høyere skadefrekvens. Det tas spesifikt forbehold om tilstanden for kryp kjelleren og trebjelkelag i etasjeskille. Videre undersøkelser eller skader tilføres kjøper.

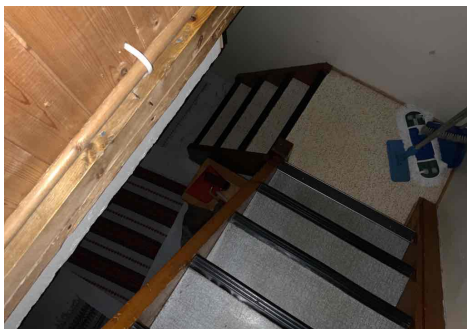
Boligen har lakkert tretrapp.

- Rekkverk må monteres for å lukke avviket.

Rekkverk må etableres for å unngå fallskader.

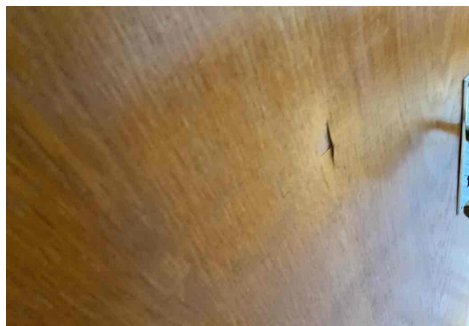
Innvendig har boligen finèrdører.

- Lokal utbedring må påregnes.

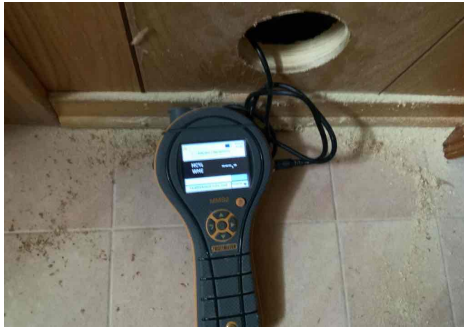
Med tanke på badets alder må badet renoveres, da det ikke er tilfredsstillende membran på denne typen konstruksjon og ved større fuktbelastning kan det oppstå fuktskader og lekkasje i konstruksjonen. Det er avgjørende at det dusjes i kabinett for å unngå større fuktskader. Kabinett erstatter ikke alder på membran og datidens kvalitet på denne ut fra byggeår. Ved fjerning av kabinett vil det oppstå lekkasjer og fuktskader.

Hulltaking er foretatt uten å påvise unormale forhold.

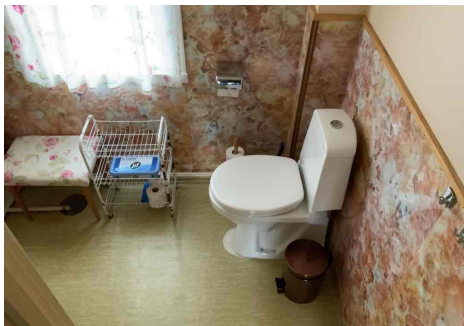
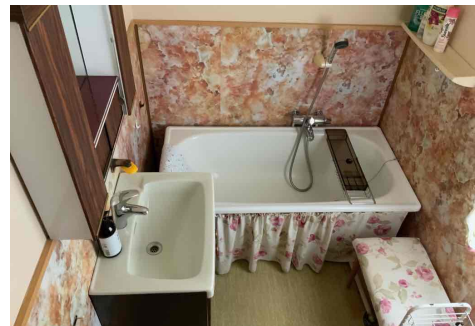
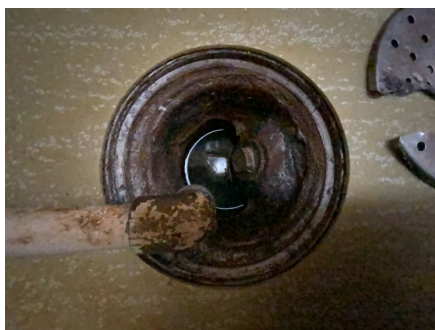
Med tanke på badets alder må badet renoveres, da det ikke er tilfredsstillende membran på denne typen konstruksjon og ved større fuktbelastning kan det oppstå fuktskader og lekkasje i konstruksjonen.

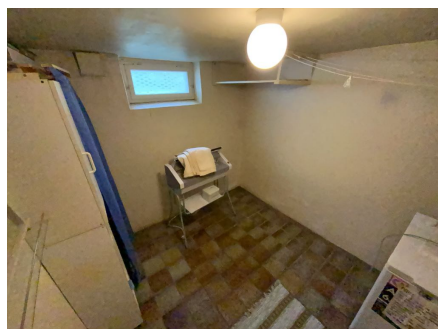
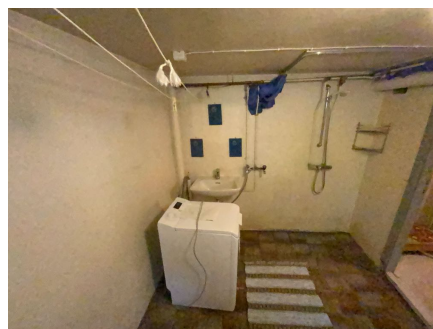
Med tanke på badets alder må vaskerommet renoveres, da det ikke er tilfredsstillende membran på denne typen konstruksjon og ved større fuktbelastning kan det oppstå fuktskader og lekkasje i konstruksjonen.

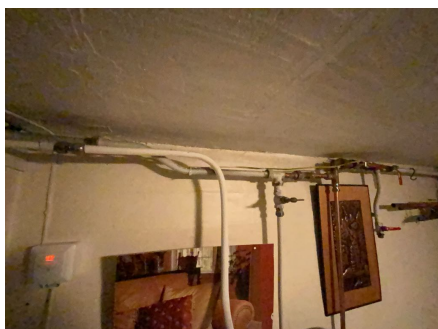
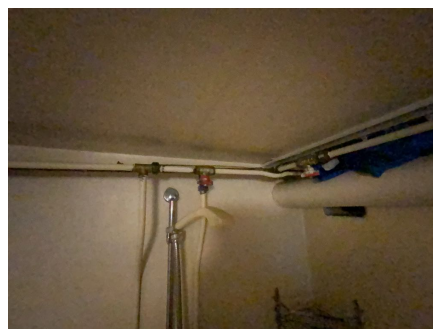
Vannlekkasjer på eldre rør er vanlig spesielt rundt koblinger. Røropplegg i kobber og virket tilfredsstillende på befaringsdagen. Mesteparten av anlegget ser ut til å være eldre. Det tas spesifikt forbehold om avvik som eventuelt skulle komme frem ved videre undersøkelser. Eventuelle avvik må bekostes av kjøper.

- Ifm. oppgradering av våtrom vil det være naturlig med utskiftning av rør.

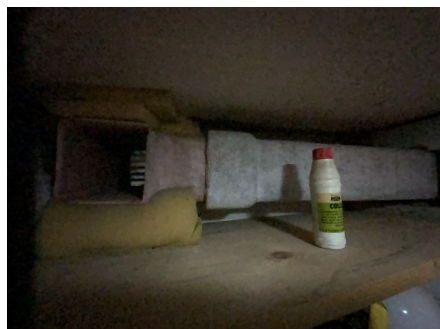
Det er avløpsrør av støpejern.

- Mer enn halvparten av forventet brukstid er oppbrukt på innvendige avløpsledninger.
- Det er påvist at avløpsrør av jern har rustskader.

Eternittkanaler kan inneholde asbest. Dette er ikke farlig så lenge kanalene ikke røres. Ved endringer og fjerning av disse, må dette saneres på en spesiell måte etter forskrift.

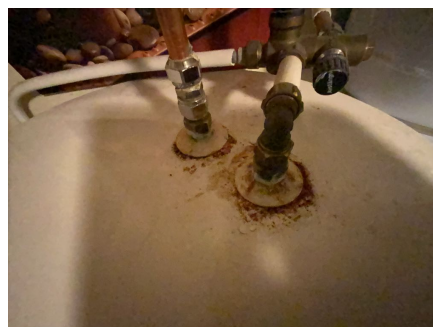
Synlig rust rundt rørruttak på toppen av berder.

- Det er ikke behov for utbedringstiltak siden tanken fungerer i dag, men ut ifra alder kan skader plutselig oppstå på eldre tanker.

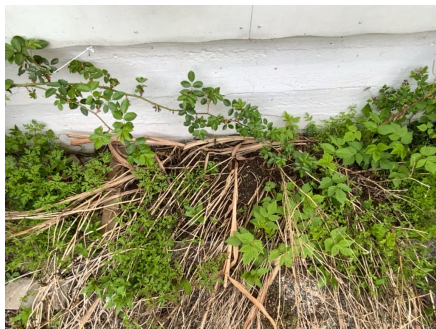
- Det mangler, eller på grunn av alder er det sannsynlig at det mangler, utvendig fuktsikring av grunnmuren ved kjeller/underetasje.
- Mer enn halvparten av forventet levetid på drenering er overskredet.

Det er eldre utvendig fuktsikring typen mat Gudrong eller lignende. Det var langt enklere metoder for drenering og fuktsikring enn dagens. Dette kan over tid føre tilgrodd drensasse kombinert med kapillært oppsug. Dreneringsrør er trolig av betongrør eller lignende og kan være sprekt eller tett med tanke på alder. Det er ingen umiddelbar konsekvens ut fra dagens bruk av kjeller, men redrenering må regnes med over tid.

- Fuktsikring av muren må etableres inkl. klemlist.
- Overvåk tilstanden jevnlig. For å få tilstandsgrad 0 eller 1 må dreneringen skiftes ut, men tidspunktet for når dette er nødvendig er vanskelig å si noe om. Bruken av underetg/kjeller vil og være avgjørende.

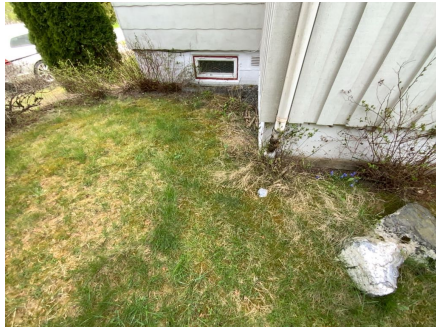
Bygningen har grunnmur i lettklinkerblokker. Det er stripefundamenter av betong under grunnmur.

Holdbarhet: Pussing kan bidra til å forlenge levetiden til en lecamur ved å beskytte den mot mekanisk slitasje og miljøpåvirkninger. Uten denne beskyttelsen kan muren bli mer utsatt for skader og forringelse.

Det bør foretas justeringer der tomt heller mot huset for å unngå unødig fuktbelastning mot grunnmur og krypkjeller.

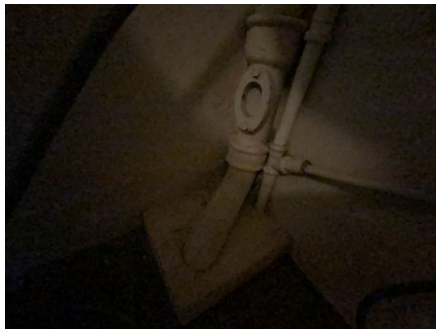
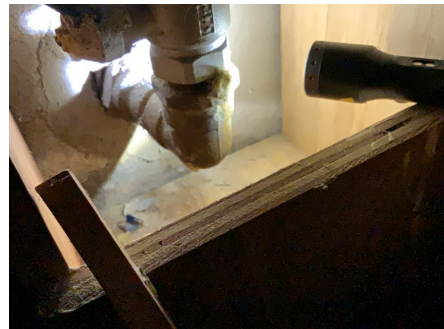
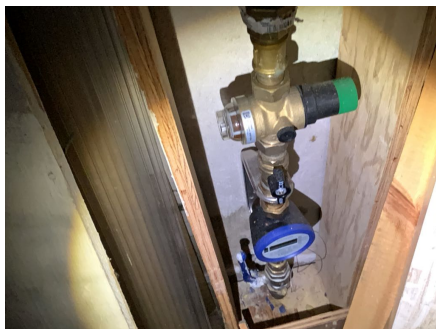
Utvendige avløpsrør er av støpejern. Utvendige vannledninger er av plast (PEL). Det er offentlig avløp via private stikkledninger. Det er offentlig vannforsyning via private stikkledninger, og er fra 1960.

Det tas spesifikk forbehold om tilstand av vann og avløpsrør som beskrevet, da disse er skjult under boligen. Alder er derfor en indikasjon om tilstanden på rørene.

- Avløpsanlegget må sjekkes
