Jernbaneveien 15, 1920 SØRUMSAND

**Sjarmerende og innholdsrik bolig i  
nydelig omgivelser. Behov for  
oppgradering. Garasje. Romslig,  
sentral tomt på 1,2 mål**

# Tilstandsrapport

Befaringsdato: 30.04.2025

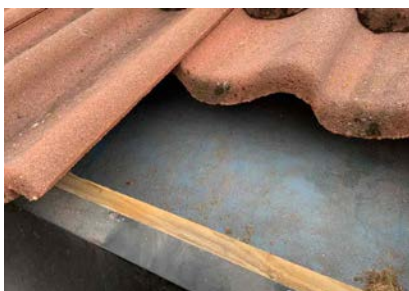
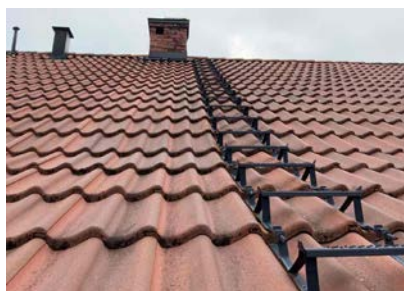
Taktekingen er av betongtakstein. Taket er besiktiget fra takfot i stige. Etablert dobbellekking under stein. Tekkinggeen er nyrerree ogg det er ikke kjent når dette ble utført.

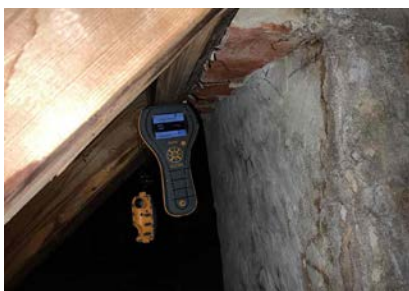
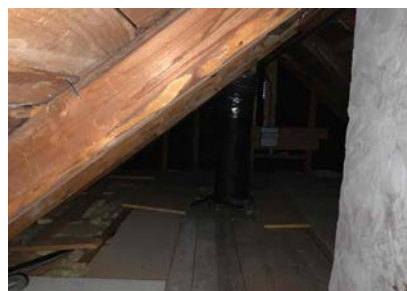
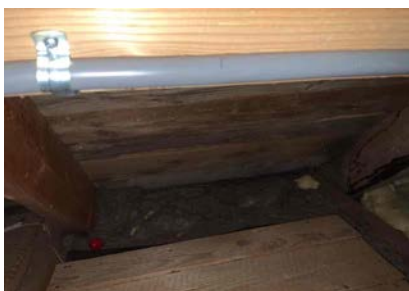
- Det er begrenset/dårlig ventilering av takkonstruksjonen.
- Det er registrert symptom på fuktskader i konstruksjonen.

Det er dobbel lekting over tak, noe som bedrer avfukt for luftingen inne på kaldtloft.

Det var ingen klare tegn til kondensskader på kaldtloft befaringsdagen og derfor ingen tegn til skade. Det gjøres oppmerksom på at det er viktig at det er god lufting i konstruksjonen og derfor anbefales det ytterligere noe mer luftespalte ut mot raft der det er delvis tett for å unngå kondens i konstruksjonen. Dampspærre på eldre hus er ikke med dagens tetthet og varmluft kan ofte sige opp på kaldtloftet og kondens kan skapes. Derfor er det viktig med god lufting av konstruksjonen. Musesperre på eldre konstruksjoner må etableres med netting eller lignende for å unngå mus på loft.

Deler av undertak er gammelt og synlige tegn etter tidligere fukt.

- Lufting/ventilering bør forbedres.
- Det må gjennomføres ytterligere undersøkelser.

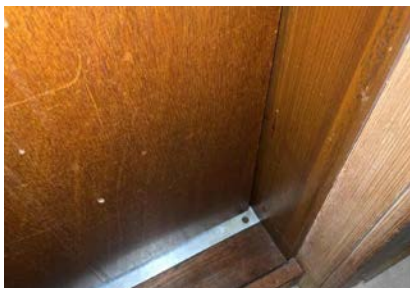
- Det er påvist avvik rundt innsettsdetaljer.

- Det bør gjøres tiltak for å lukke avviket.

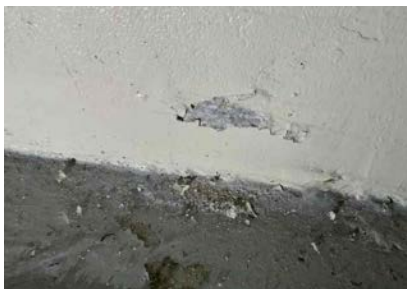
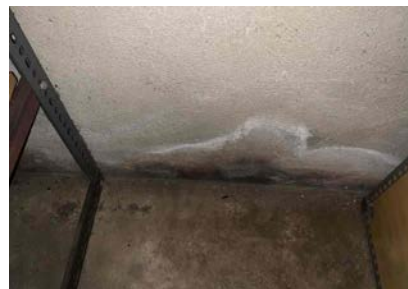
- Det er påvist indikasjoner på noe fuktgjennomtrenging i kjellergulv.
- Det er påvist indikasjoner på noe fuktgjennomtrenging inn i kjellermur.

Det er synlig noe fuktutslag i nedre del av muren.

Det er fritt eksponert mur i yttervegger som ligger under terreng. Det er stedvis noe saltutslag med høyere fuktverdier ved søk på disse veggene. Det er ingen konsekvens for store skader på disse stedene da vegger ikke er dekket til med utforet vegger eller annet. Det er en god løsning at det er fritt eksponerte vegger, slik at konstruksjonen får puste. Konstruksjonen fungerer med dagens bruk og løsning og god ventilerings av rom.

- Det påviste fuktnivå gir grunn til å overvåke konstruksjonen jevnlig for å se utvikling over tid, og eventuelt foreta tiltak for å unngå fuktskader.

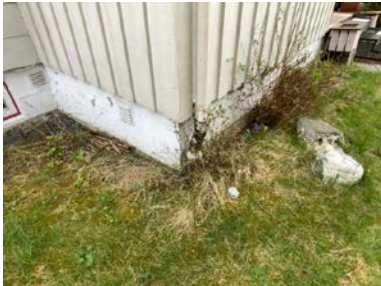
Bygningen har krypkjeller under entre og bad. Det er ikke kjent om det er betongdekke eller trebjelkelag i etasjeskille.

- Det er ikke adgang til deler av krypkjelleren. Kryp kjeller er kun vurdert i tilgjengelige deler. Kryp kjeller regnes for å være en risikokonstruksjon som er utsatt for fukt- og råteskader i bunnsvill, trebjelkelaget og andre tilstøtende konstruksjoner, på grunn av fuktighet fra grunnen og kondensering ved temperaturforskjeller. Selv om det ikke er avdekket tegn på skader, betyr ikke dette nødvendigvis at det ikke foreligger skader i eller i forbindelse med krypkjelleren.

Det anbefales jevnlig overvåking av krypkjeller, da disse anses som konstruksjoner med noe høyere skadefrekvens. Det tas spesifikt forbehold om tilstanden for krypkjelleren og trebjelkelag i etasjeskille. Videre undersøkelser eller skader tilføres kjøper.

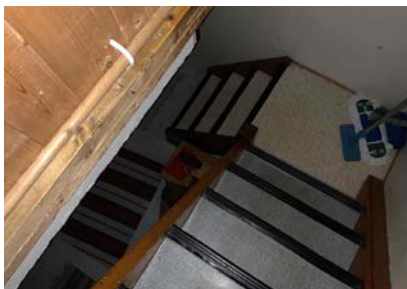
Boligen har lakkert tretrapp.

- Rekkverk må monteres for å lukke avviket.

Rekkverk må etableres for å unngå fallskader.

**Kostnadsestimat: 10 000 - 50 000**

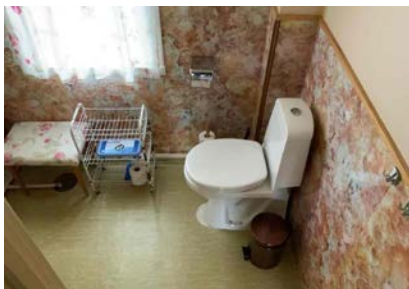
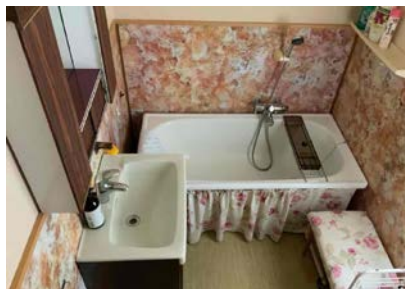
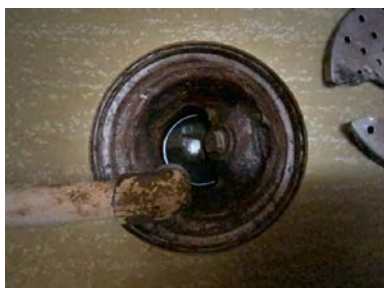
Med tanke på badets alder må badet renoveres, da det ikke er tilfredsstillende membran på denne typen konstruksjon og ved større fuktbelastning kan det oppstå fuktskader og lekkasje i konstruksjonen.

**Kostnadsestimat: 100 000 - 300 000**

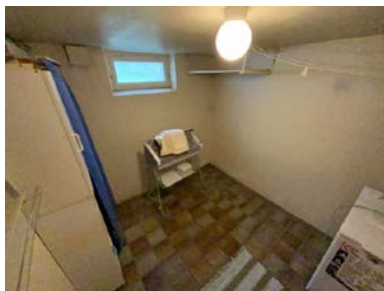
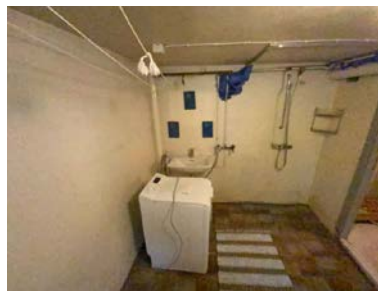
Med tanke på badets alder må vaskerommet renoveres, da det ikke er tilfredsstillende membran på denne typen konstruksjon og ved større fuktbelastning kan det oppstå fuktskader og lekkasje i konstruksjonen.

**Kostnadsestimat: 10 000 - 50 000**

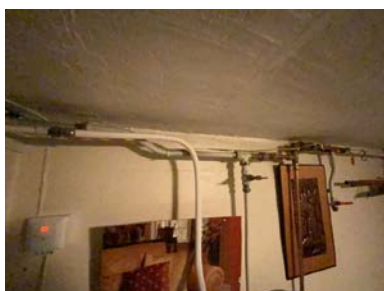
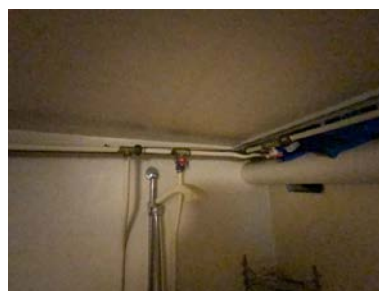
Vannlekkasjer på eldre rør er vanlig spesielt rundt koblinger. Røropplegg i kobber og virket tilfredsstillende på befaringsdagen. Mesteparten av anlegget ser ut til å være eldre. Det tas spesifikt forbehold om avvik som eventuelt skulle komme frem ved videre undersøkelser. Eventuelle avvik må bekostes av kjøper.

- Ifm. oppgradering av våtrom vil det være naturlig med utskiftning av rør.

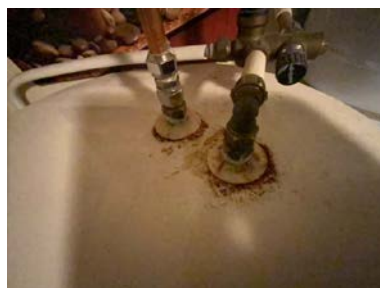
Synlig rust rundt rørruttak på toppen av berder.

- Det er ikke behov for utbedringstiltak siden tanken fungerer i dag, men ut ifra alder kan skader plutselig oppstå på eldre tanker.
